**DIAGNÓSTICO TÉCNICO – DI No. 20564**  
**SUBDIRECCIÓN DE ANÁLISIS DE RIESGOS Y EFECTOS DE CAMBIO CLIMÁTICO**  
**GRUPO ASISTENCIA TÉCNICA**  
**RADICADO IDIGER 2024ER8150 EVENTO SIRE 5434745**

| <b>DIRECCIÓN:</b> | CL 63 Sur No. 80 C -25 | <b>COORDENADAS AREA INSPECCIONADA</b> | X: 88.114,950<br>Y: 101.364,475 | | |

En atención al radicado IDIGER 2024ER8150, personal del Instituto Distrital de Gestión de Riesgos y Cambio Climático IDIGER, realizó visita técnica el día 17 de mayo de 2024 al predio de la CL 63 Sur No. 80 C -25, en el barrio Bosa de la localidad de Bosa, encontrando un sector de pendiente plana, consolidado urbanísticamente, cuenta con todos los servicios públicos domiciliarios y tienen vías de acceso vehiculares y peatonales pavimentadas en buen estado.

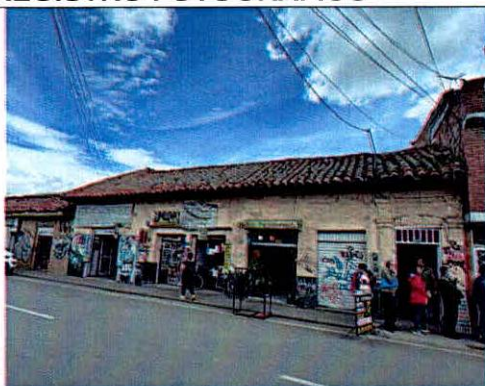
Durante el recorrido en los locales comerciales no se presentan daños ni afectaciones en la estabilidad y/o funcionalidad, respecto a las unidades habitacionales, dos de ellas (U1 – U2), emplazadas en el costado Nor-Oriental hacen parte de la estructura principal de la edificación; la unidad habitacional U1, al momento de la inspección se encuentra en desuso, donde se evidencia

Figura 1. Fachada del predio evaluado

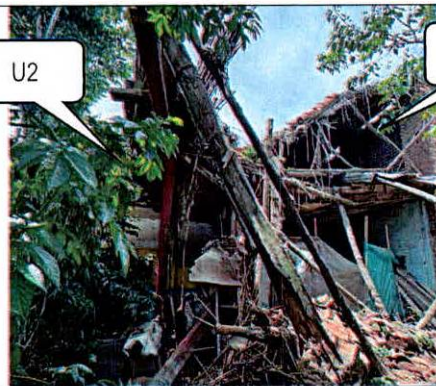
colapso parcial de cielo raso y el colapso de los elementos estructurales de la unidad habitacional, de igual manera al presentarse el colapso total de U1 se puede ver afectada la única entrada a la unidad habitacional U2.

Figura 2. Colapso Parcial de la Unidad Habitacional U1

| No. | DIRECCIÓN | RESPONSABLE<br>(DATO TOMADO EN CAMPO) | TIPO DE ESTRUCTURA | USO | Nº DE PISOS | DAÑOS |
|---|---|---|---|---|---|---|
| 1 | CL 63 Sur No. 80 C -25 | Dario Escobar | Muros de carga | Residencial, Comercial | 1 | Locales comerciales (Sin Daños)<br>U1 (Fuerte)<br>U2 (Moderados)<br>U3 (Leves) |

- La estabilidad estructural y habitabilidad de las dos unidades habitacionales localizadas en el costado Nor-Oriental de la edificación del predio de la Calle 63 Sur No. 80 C – 25 (U1 y U2), se encuentran comprometidas ante cargas normales de servicio por los daños evidenciados".

- A las personas responsables del predio evaluado, dado que la unidad habitacional de costado Nor-oriental U1, se encuentra en desuso; acatar y garantizar el cumplimiento de las recomendaciones de restricción emitidas por el IDIGER teniendo en cuenta los daños identificados, hasta tanto se tomen las acciones correctivas necesarias.

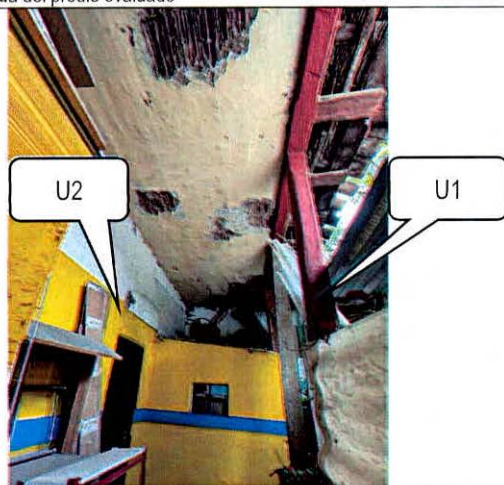
Por otro lado, se aclara que no fue posible ingresar a la unidad habitacional 2, sin embargo el propietario del predio manifiesta que no se ha realizado ninguna reparación de las identificadas desde el año 2017; respecto a la unidad habitacional U3, no se evidencian daños, ni afectaciones en la estabilidad y/o funcionalidad del mismo.

Figura 3. Cielo Raso, Vista general de la unidad habitacional U2

- A las personas responsables del predio evaluado, dado que aún se encuentran en uso una de las unidades habitacionales de costado Nor-oriental U2; acatar y garantizar el cumplimiento de

las recomendaciones de evacuación emitidas por el IDIGER teniendo en cuenta los daños identificados, hasta tanto se tomen las acciones correctivas necesarias.

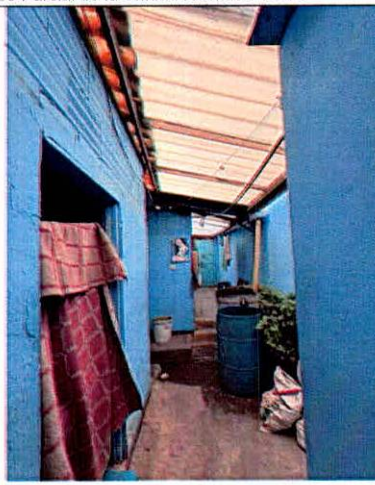
Fotografía 4. Vista interior de la unidad habitacional U3

- La estabilidad estructural y habitabilidad de la unidad habitacional localizadas en el costado Nor-Occidental del predio de la Calle 63 Sur No. 80 C – 25 U3, no se encuentran comprometidas ante cargas normales de servicio por los daños evidenciados. Sin embargo, se desconoce el comportamiento de la construcción ante cargas dinámica (Sismo).
