| | <b>DIAGNÓSTICO TÉCNICO</b> | Código: | <b>CR-FT-42</b> |

**DIAGNÓSTICO TÉCNICO – DI-20437**  
**SUBDIRECCIÓN DE ANÁLISIS DE RIESGOS Y EFECTOS DE CAMBIO CLIMÁTICO**  
**GRUPO ASISTENCIA TÉCNICA**  
**EVENTO SIRE No. 5431450**

En atención al evento SIRE 5431450, se realizó visita de inspección y verificación de las condiciones de la edificación de la Junta Comunal Tabora en el predio de la KR 77B 74 02 en el Sector Catastral Tabora de la localidad de Engativá el 16 de marzo de 2024. Así mismo el presente informe técnico responde a la solicitud realizada mediante el radicado IDIGER No. 2024ER8209.

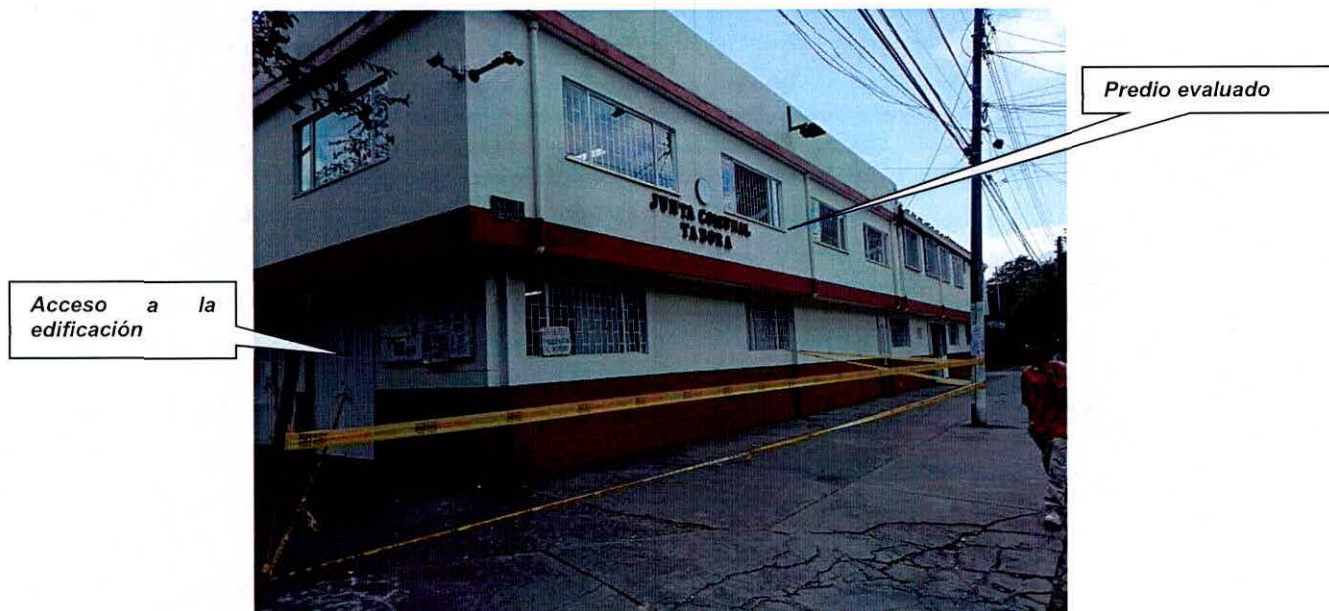
En el predio de la KR 77B 74 02, se emplaza una edificación de dos niveles construida en mampostería no reforzada con placa de entrepiso en concreto, donde se localizan las instalaciones de la Junta Comunal Tabora, (ver Fotografía 1). El incidente es activado a solicitud del Cuerpo Oficial de Bomberos, frente a patologías identificadas en la estructura de la edificación; correspondientes a figuras y grietas longitudinales en los muros perimetrales del costado sur occidental del inmueble, razón por la cual, la zona aledaña a la edificación se encuentra señalizada y restringido su acceso, (ver Fotografías 2 y 3).

**Fotografía 1.** Sector donde se localiza el predio de KR 77B 74 02 en el Sector Catastral Tabora de la Localidad de Engativá.

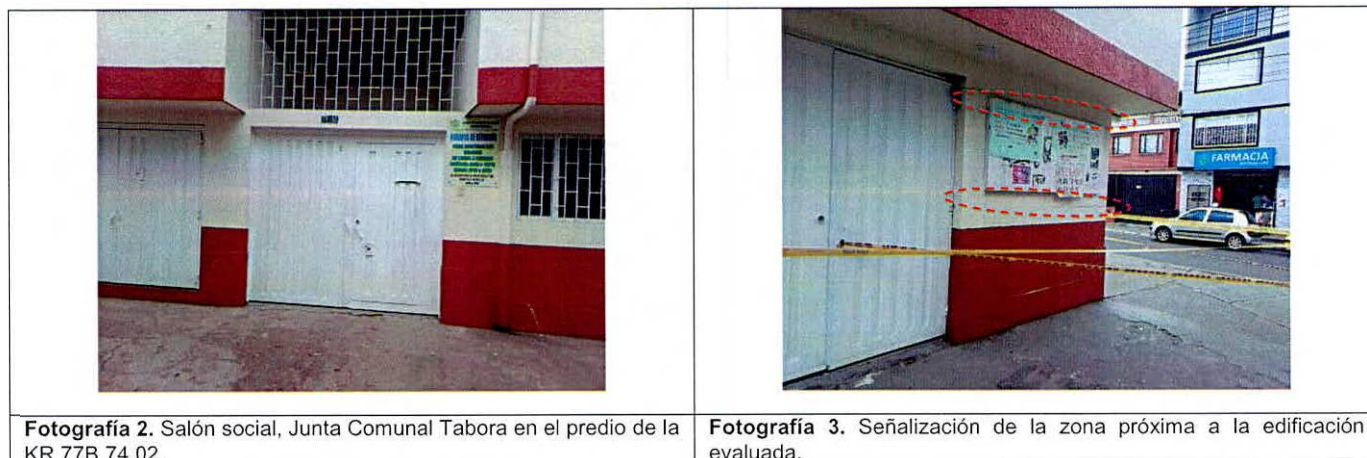
**Fotografía 2.** Salón social, Junta Comunal Tabora en el predio de la KR 77B 74 02.

**Fotografía 3.** Señalización de la zona próxima a la edificación evaluada.

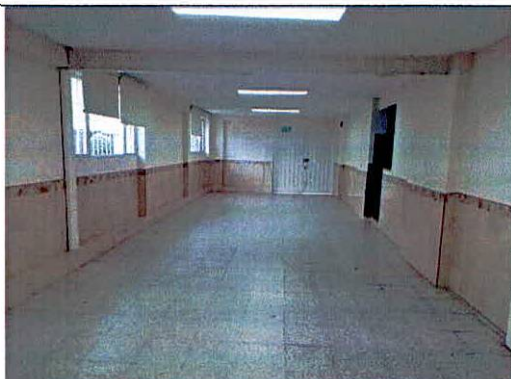
Se realiza la verificación de la edificación en consideración, iniciando la inspección en el salón del primer nivel, donde se localiza un recinto destinado a actividades sociales, que en el momento de la verificación se encuentra deshabitado, (ver Fotografía 4). Hacia el costado frontal, en el muro próximo al acceso al inmueble se identifican daños en los muros perimetrales del costado sur occidental de la edificación, correspondientes a fisuras y grietas longitudinales de entre 0.8 y 1.2m con una abertura aproximada de entre 2 y 3mm, las cuales se localizan paralelamente a la placa de entrepiso y próximas al marco de la puerta de acceso a la edificación, en la placa de entrepiso no se observan patologías o daños visibles, (ver Fotografías 5 a 7).

**Fotografía 4.** Interior alón social, Junta Comunal Tabora en el predio de la KR 77B 74 02.

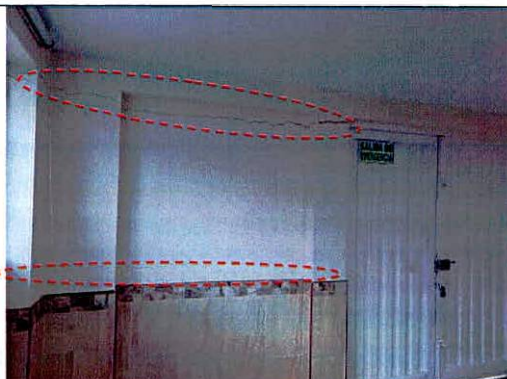
Debido a las afectaciones del muro próximo al acceso, la puerta principal del inmueble opera con dificultad. En este recinto no se evidencian daños adicionales a los ya descritos.

**Fotografía 5.** Fisuras en muros interiores primer nivel de la edificación, costado sur occidental del inmueble.

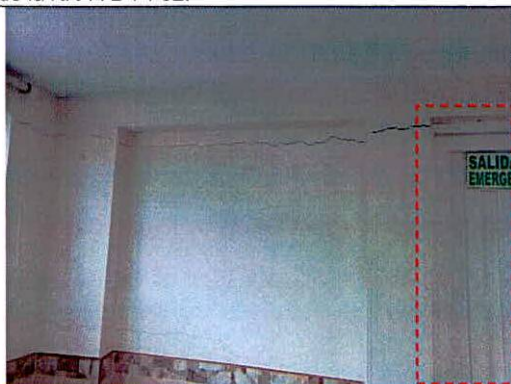
**Fotografía 6.** Fisuras en muros interiores primer nivel de la edificación, costado sur occidental del inmueble.

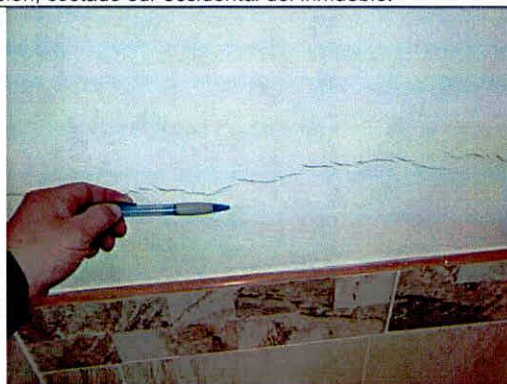
**Fotografía 7.** Muestra de las fisuras en los muros interiores del primer nivel del inmueble evaluado.

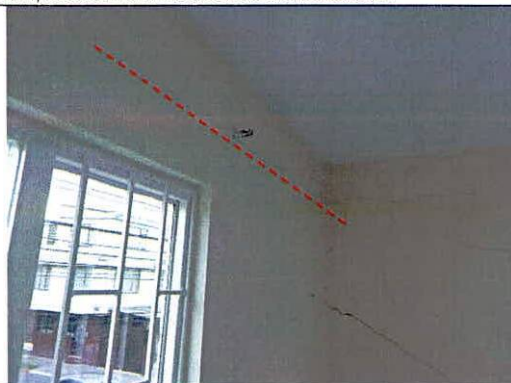
Se realiza la verificación de las condiciones generales del segundo nivel de la edificación, donde hacia el costado sur occidental, se identifican daños de las mismas características a las identificadas en los muros perimetrales del primer nivel. Se evidencia en este espacio daños en los muros perimetrales correspondientes a fisuras longitudinales y transversales de aproximadamente 1mm de abertura y longitud variable de entre 0.2m a 1m así como fisuras diagonales con abertura aproximada de entre 1 y 2mm, localizadas en los sectores donde se localizan las ventanas, (ver Fotografías 8 a 11).

**Fotografía 8.** Condiciones generales del recinto social del primer nivel de la edificación.

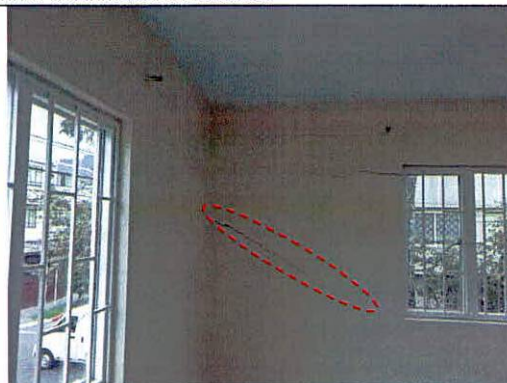
En la verificación desarrollada en el segundo nivel de la edificación, se percibe inclinación de la estructura hacia el costado sur occidental, (sector donde se identificaron los daños en los muros perimetrales).

**Fotografía 9.** Afectaciones en muros interiores del segundo nivel de la edificación.

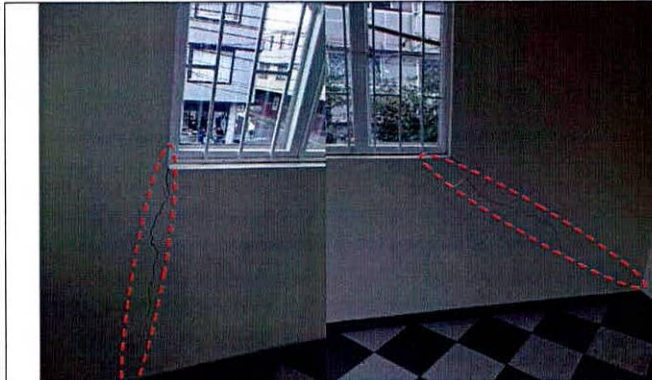
Fotografía 10. Daños en muros interiores del segundo nivel de la edificación.

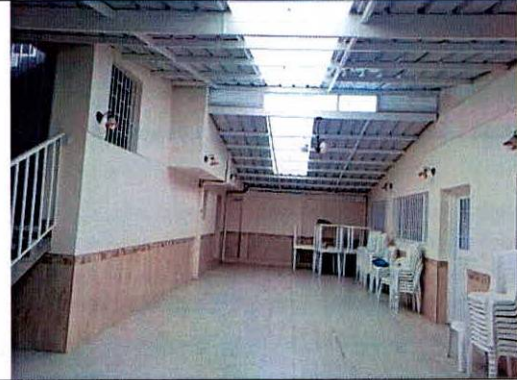
Fotografía 11. Daños en muros interiores del segundo nivel de la edificación.
