| | <b>DIAGNÓSTICO TÉCNICO</b> | Código: | CR-FT-42 |

**DIAGNÓSTICO TÉCNICO DI-20577**  
**SUBDIRECCIÓN DE ANÁLISIS DE RIESGOS Y EFECTOS DEL CAMBIO CLIMÁTICO**  
**GRUPO ASISTENCIA TÉCNICA**  
**RADICADO IDIGER 2024ER7609**

| <b>DIRECCIÓN:</b> | Calle 61 Sur # 99C-40 | <b>COORDENADAS ÁREA INSPECCIONADA</b> | | X: 86605 – 86618<br>Y: 104594 – 104605 | |

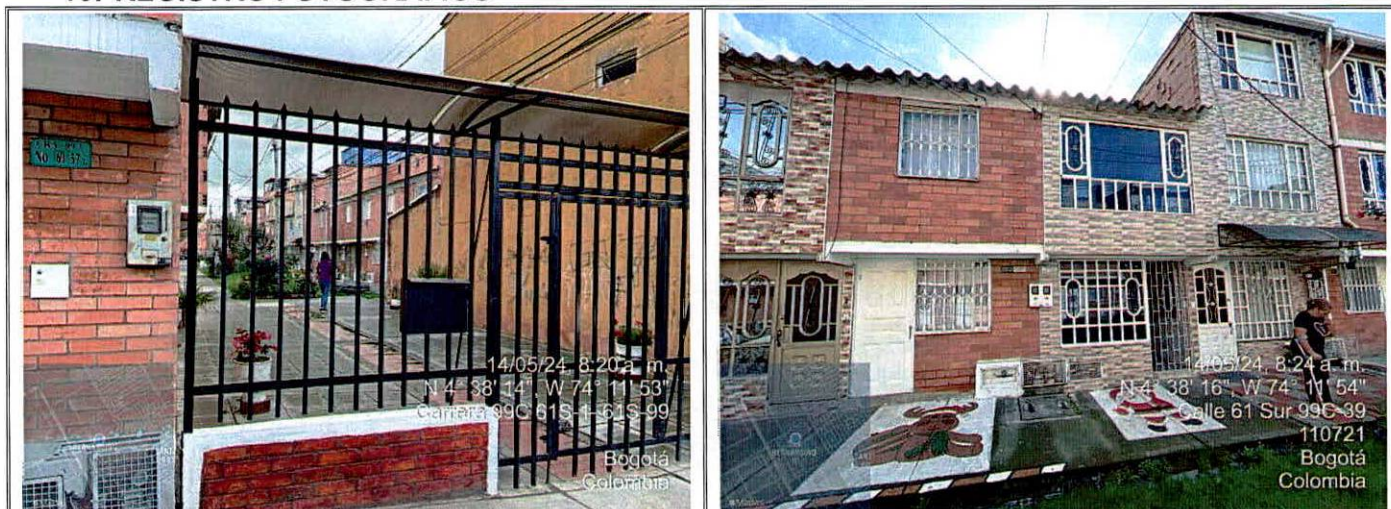
El predio de la Calle 61 Sur # 99C-40, se localiza en una zona de topografía relativamente plana, urbanísticamente consolidada, con vías de acceso pavimentadas y presencia de los servicios públicos domiciliarios básicos (Foto 1).

En el predio en mención, se emplaza una vivienda de 2 niveles, construida según la inspección visual bajo un sistema estructural de muros de carga conformados por mampostería reforzada, con placa de entepiso en concreto y cubierta liviana en teja de fibrocemento. La vivienda no evidencia daños importantes sobre su estructura, que sugieran un compromiso en la estabilidad y/o habitabilidad del inmueble (Foto 2 y 3); sin embargo, en el área del patio, sobre el muro de cerramiento de la parte posterior de la vivienda, se identifica una abertura por donde ocasionalmente se presentan filtraciones de agua según refiere la comunidad, situación que no se observó durante la visita.

Fotos 1 y 2. Vista general del sector y de la vivienda emplazada en el predio evaluado.

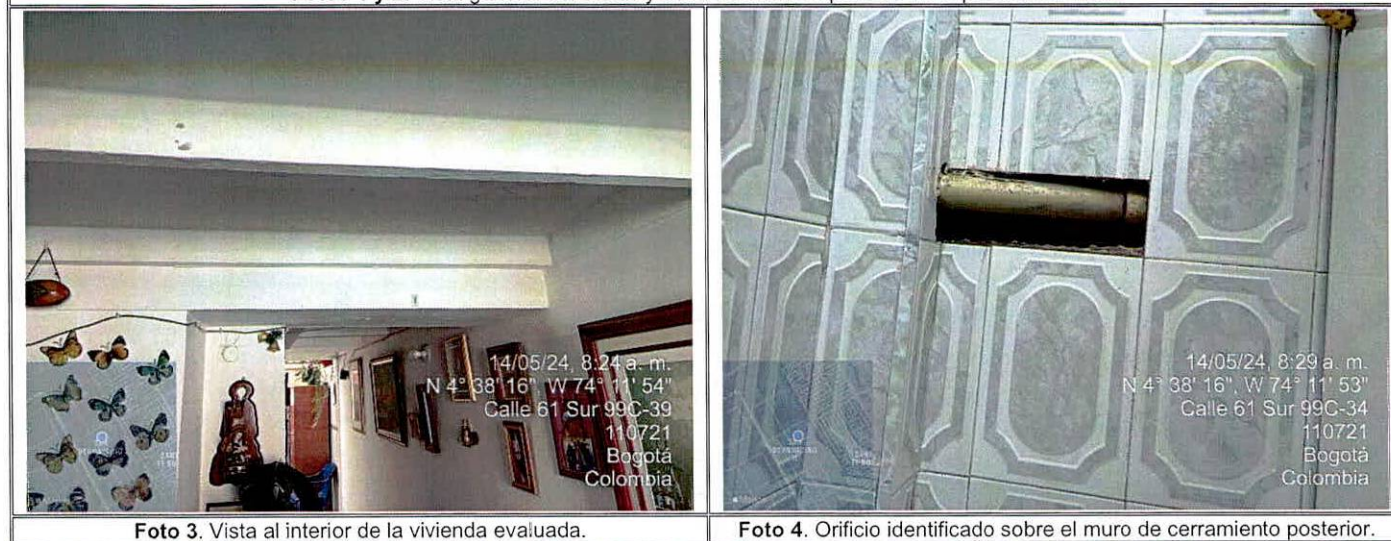
Al interior del orificio identificado en el muro de la parte posterior, se observa un tubo con un diámetro de aproximadamente 2" posiblemente perteneciente a una red de aguas servidas; sin embargo, pareciera conectarse con la bajante de aguas lluvias del predio evaluado (Foto 4). Es importante señalar que a partir de la inspección visual no fue posible determinar de donde viene este tubo de aguas servidas y los responsables del predio evaluado manifiestan que eventualmente es de uno de los predios de la parte posterior.

Pese a que durante la visita técnica no se identificaron las filtraciones ocasionales de agua evidenciadas en el muro de cerramiento de la parte posterior, es probable que estas se asocien con eventuales conexiones erradas o daños en las redes hidrosanitarias del predio evaluado o de los predios de la parte posterior.

Foto 3. Vista al interior de la vivienda evaluada.

Foto 4. Orificio identificado sobre el muro de cerramiento posterior.

- A los responsables de los predios de la Calle 60A Sur # 99C-41 y Calle 60A Sur # 99C-43, Sector Catastral San Bernardino II de la Localidad de Bosa, localizados hacia la parte posterior del predio evaluado, se les recomienda adelantar una revisión de sus redes hidrosanitarias y realizar el mantenimiento periódico, suficiente y preventivo, con el objeto de prevenir y/o corregir posibles fugas.
