| | <b>DIAGNÓSTICO TÉCNICO</b> | | Código: | <b>CR-FT-42</b> |

**DIAGNÓSTICO TÉCNICO – DI-20452**  
**SUBDIRECCIÓN DE ANÁLISIS DE RIESGOS Y EFECTOS DE CAMBIO CLIMÁTICO**  
**GRUPO ASISTENCIA TÉCNICA**  
**RADICADO IDIGER No. 2024ER6126**

| DIRECCIÓN: | Calle 9 Sur No. 2 – 44 Este In 1 | COORDENADAS INSPECCIONADA | | | ÁREA | | X: 99812,14 Y: 97666,36 | | |

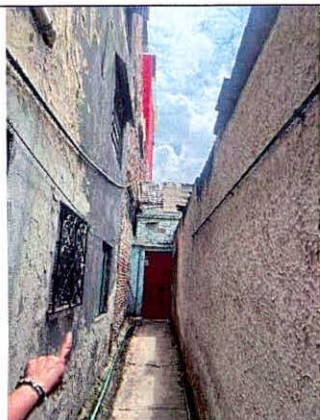
Fotografía No. 1. Fachada del predio evaluado

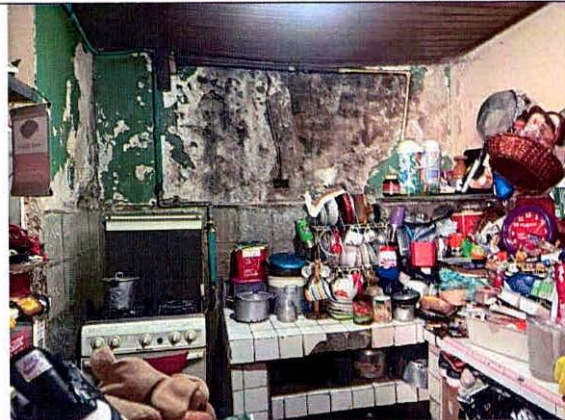
En el predio de la consulta, se emplaza una vivienda de un nivel, construida en mampostería simple, placa de entepiso aligerada y cubierta en tejas plásticas hacia el costado suroccidental. Durante la inspección visual se evidencia un alto grado de deterioro general de la vivienda, así como problemas significativos de humedad reflejados principalmente en la presencia de moho negro y manchas blancas en la parte superior de los muros divisorios principalmente de la cocina y habitaciones, así como en los muros perimetrales del costado noroccidental de la vivienda, lo que ha generado descascaramientos del recubrimiento de pintura en estas zonas; además se evidenció que el cielorraso en madera ubicado en una habitación presenta múltiples filtraciones y humedades en su estructura.

Fotografía No. 2. Humedades en la cocina

- Conforme a lo dispuesto en el Código de Construcción para Bogotá D.C. (Acuerdo 20 de 1995), se establece que es obligación de los propietarios y/o responsables de los inmuebles propiciar y efectuar el adecuado mantenimiento de sus instalaciones, por lo que se recomienda a los responsables de la vivienda emplazada en el predio Calle 9 Sur No. 2 – 44 Este In 1 en el Barrio Buenos Aires 3 de la Localidad de San Cristóbal, realizar el mantenimiento y reparación integral de las afectaciones evidenciadas sobre esta; lo anteriormente mencionado con el acompañamiento de personal idóneo, desarrollando los análisis técnicos pertinentes bajo la normatividad vigente y tramitando los permisos y/o licencias requeridas de ser el caso, con el propósito de garantizar durante la vida útil de la estructura y las condiciones adecuadas para su habitabilidad y estabilidad.

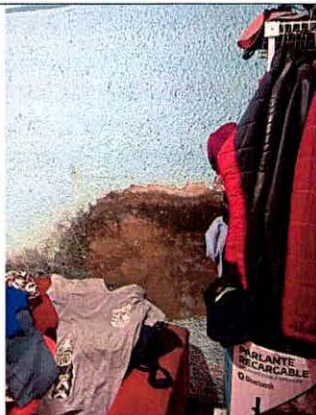
Fotografía No. 3. Humedades en la habitación

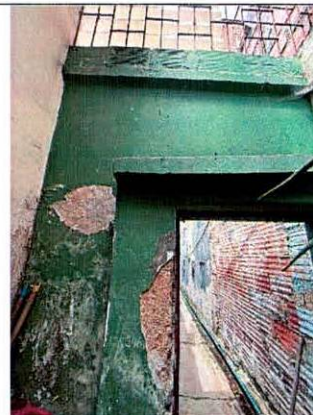
Fotografía No. 4. Humedades en muros perimetrales

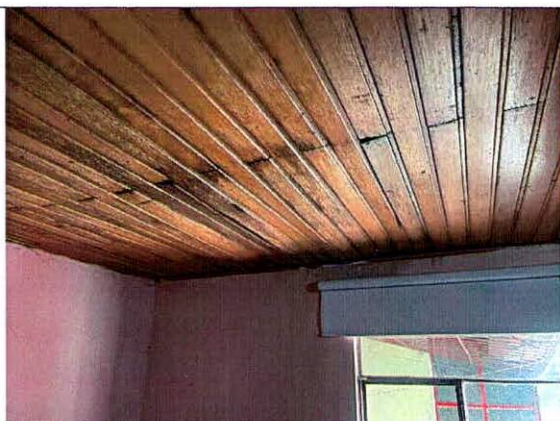
Fotografía No. 5. Filtraciones en el cielo raso

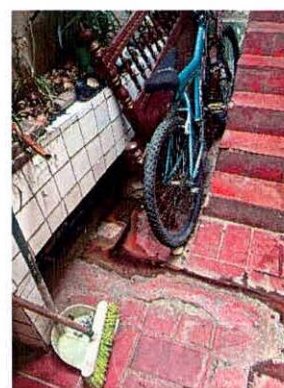
Fotografía No. 6. Filtraciones en la vivienda
