## DIAGNÓSTICO TÉCNICO

**DIAGNÓSTICO TÉCNICO – DI-20059**  
**SUBDIRECCIÓN DE ANÁLISIS DE RIESGOS Y EFECTOS DE CAMBIO CLIMÁTICO**  
**GRUPO ASISTENCIA TÉCNICA**  
**EVENTO SIRE 5428112**

Personal del Instituto Distrital de Gestión de Riesgo y Cambio Climático - IDIGER, realizó visita técnica el día 3 de enero de 2024 al sector donde se localizan los predios P1: CL 75 A Sur 13 B 63 Este y P2: CL 75 A Sur 13 B 61 Este, en el Barrio La Flora de la Localidad de Usme; que en el presente diagnostico se denominaran predios P1 y P2.

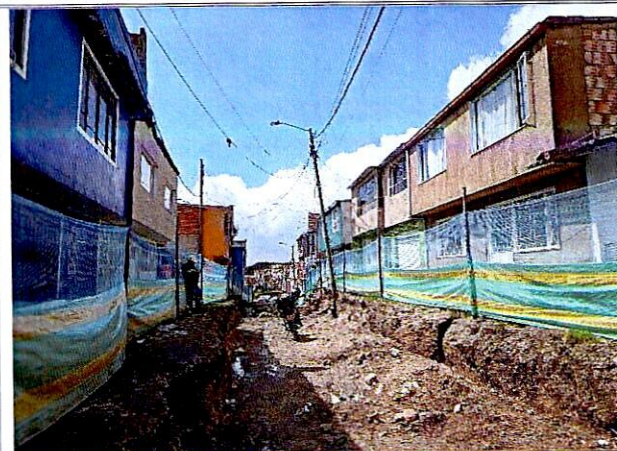
Los predios evaluados se encuentran en un sector que corresponde a una ladera caracterizada por tener pendiente baja, consolidada urbanísticamente donde se emplazan viviendas de 2 niveles, con vías de acceso pavimentadas (Ver Fotografía 1).

Fotografía No. 1. Vista general del sector donde se encuentra el sector evaluado.

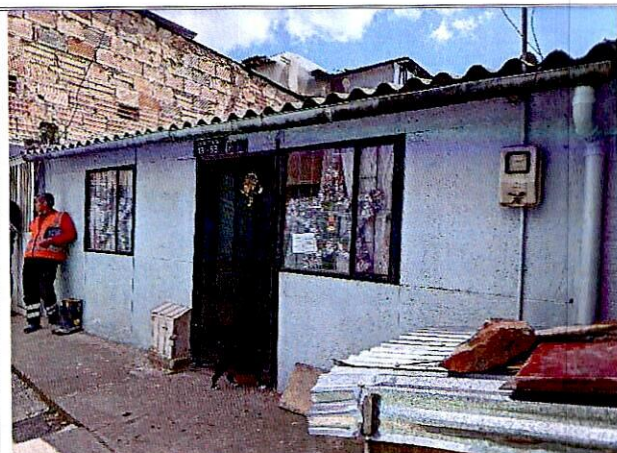
En el predio P1 se emplaza una vivienda de un nivel construida en módulos de concreto confinado por perfiles metálicos con cubierta liviana y en el predio P2 se emplaza una vivienda de dos niveles construida bajo el sistema estructural de mampostería estructural simple con entrepiso en losa de concreto y cubierta liviana, donde no se observan afectaciones en elementos estructurales o no estructurales. Frente a las viviendas se encuentra la vía vehicular de la Calle 75 A Sur con un ancho cercano a los 5 metros, donde se están adelantando obras de construcción. Al lado opuesto de la vía se encuentra un poste de concreto con altura cercana a los 9 metros que pertenece a la red de energía eléctrica de la empresa Enel (Ver Fotografías 2 a la 4).

Fotografía No. 2. Vista de la vivienda emplazada en el predio P1.

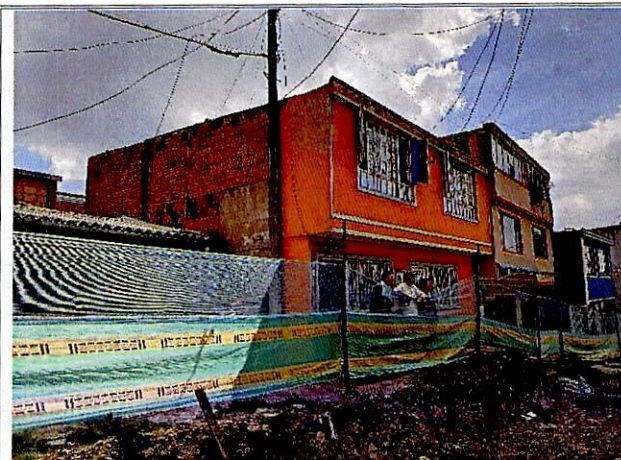
**Fotografía No. 3.** Vista de la vivienda emplazada en el predio P2.

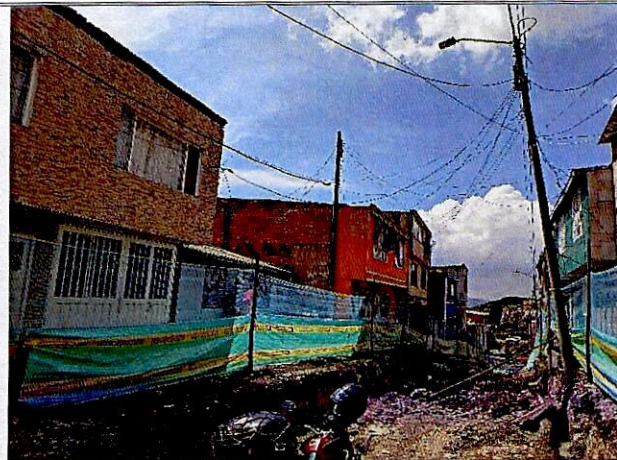
El evento de emergencia se activa debido a que se presenta pérdida de verticalidad del poste de energía (Enel) producto de las excavaciones que se adelantan dentro de la ejecución de las obras en la vía, sumado a las filtraciones de agua que se presentaron por la rotura de un tubo de agua potable durante las mismas excavaciones. Durante la inspección visual se observan la pérdida de verticalidad del poste de concreto, con inclinación hacia las viviendas evaluadas, así como, pérdida del material de relleno en la base del poste, adicionalmente, al momento de la visita ya se había reparado el tubo de agua que presentaba daño y se instalaron unas medidas temporales de estabilización para el poste en comento, por los responsables de la obra en construcción (Ver Fotografías 4 a la 6).

Dadas las características de las afectaciones evidenciadas, se considera que las mismas pueden estar asociadas con las intervenciones que se adelantan sobre la vía de la Calle 75 A sur entre Carrera 12 A Este y Carrera 13 C Este. No obstante, a partir de la inspección visual no se puede descartar la posibilidad de que los daños que experimenta la construcción afectada estén o hayan sido inducidos por alguna otra situación no evidente.

**Fotografía No. 4.** Vista de las excavaciones y el poste con pérdida de verticalidad frente a las viviendas evaluadas.

- Caída del poste de concreto (Enel) que pueda comprometer la estabilidad estructural global y la habitabilidad de las viviendas evaluadas, así como, el funcionamiento del tramo vial evaluado.

- A la Alcaldía Local de Usme y a la Empresa Enel se recomienda se implementen acciones de reparación y/o mejoramiento que garanticen las condiciones de estabilidad del poste de concreto (Enel). Cabe resaltar que, las acciones que se adelanten deben ser efectuadas por el personal idóneo y siguiendo la normativa vigente.

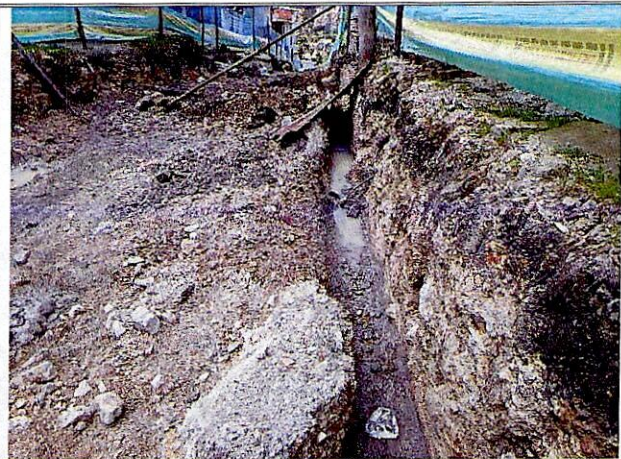
**Fotografía No. 5.** Vista de las excavaciones frente a las viviendas evaluadas.

- A los responsables de las actividades de construcción que se adelantan en el tramo vial de la CL 75 A Sur entre KR 12 A Este y KR 13 C Este, en el Barrio La Flora de la Localidad de Usme, tener en cuenta el Artículo 32 del Decreto 172 de 2014, concordante con el Artículo 42 de la Ley 1523 de 2012, donde se señala que todas las entidades públicas o privadas encargadas de la prestación de servicios públicos, que ejecuten obras civiles mayores o que desarrollen actividades industriales o de otro tipo en el Territorio Distrital, que puedan significar riesgo de desastre para la sociedad, así como las que específicamente determine el Instituto Distrital de Gestión de Riesgos y Cambio Climático - IDIGER, deberán realizar un análisis específico de riesgo que considere los posibles efectos de riesgos naturales y sociales sobre la infraestructura expuesta y aquellos que se deriven de los daños de la misma en su área de influencia, así como los que se deriven de su operación. Con base en este análisis diseñarán e implementarán las medidas de reducción del riesgo y planes de emergencia y contingencia que serán de su obligatorio cumplimiento.

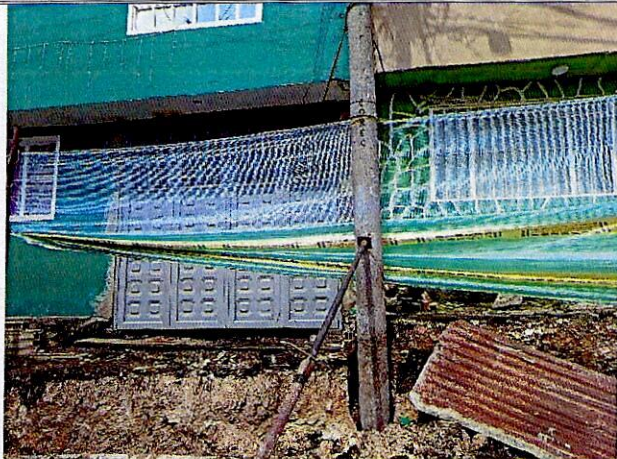
**Fotografía No. 6.** Vista del poste con pérdida de verticalidad y el soporte instalado frente a las viviendas evaluadas.

- Con base en la inspección visual adelantada es posible concluir que la estabilidad y funcionalidad del poste de concreto de la empresa Enel localizado frente a los predios con dirección P1: CL 75 A Sur 13 B 63 Este y P2: CL 75 A Sur 13 B 61 Este, en el Barrio La Flora de la Localidad de Usme, se encuentran comprometidas en la actualidad por las afectaciones evidenciadas.
