**DIAGNÓSTICO TÉCNICO DI-20583**  
**SUBDIRECCIÓN DE ANÁLISIS DE RIESGOS Y EFECTOS DEL CAMBIO CLIMÁTICO**  
**GRUPO ASISTENCIA TÉCNICA**  
**RADICADOS IDIGER 2024ER8224 – 2024ER9848**

| <b>DIRECCIÓN:</b> | KR 10 A Este 107 82 Sur | <b>COORDENADAS ÁREA INSPECCIONADA</b> | N: 4° 29' 20.6"<br>O: 74° 05' 48.5" |

#### 5. ESCENARIO DE RIESGO: Actividad de la Construcción.

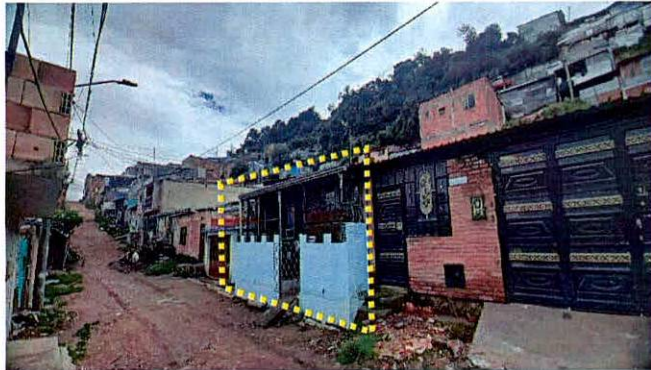
El sector donde se ubica el predio de la Carrera 10 A Este No. 107 – 82 Sur, corresponde a una ladera con una pendiente cercana a los 25°, consolidada parcialmente a nivel urbanístico, con vías de acceso vehicular en afirmado. Dadas las condiciones topográficas de la zona, para el emplazamiento de las construcciones del sector se han implementado taludes de corte y/o relleno, confinados en algunos casos mediante muros en mampostería y piedra pegada sin adecuados mecanismos de drenaje de aguas de escorrentía superficial y subsuperficial (ver fotografías 1 y 6).

**Fotografía 1.** Vista del sector donde se ubica la vivienda de la Carrera 10 A Este No. 107 – 82 Sur.

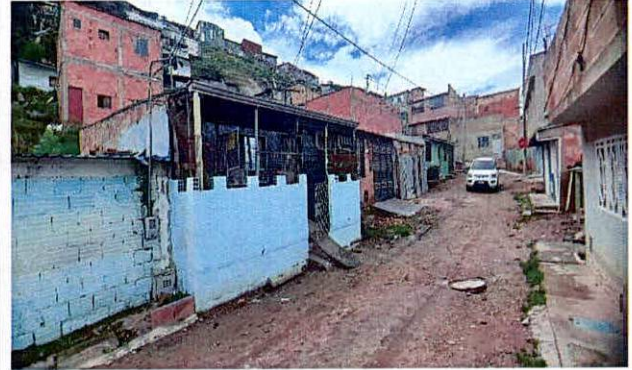
En el predio de la Carrera 10 A Este No. 107 – 82 Sur (ver fotografías 1, 2, 5 y 6), se ubica una vivienda de un nivel, construida bajo un sistema estructural de mampostería parcialmente confinada, con pisos en concreto recubierto de losetas cerámicas y cubierta en tejas de zinc apoyadas sobre correas de madera. Para el emplazamiento de la vivienda se implementó hacia el costado nororiental un talud de corte de tendencia vertical, con una altura cercana a 1.5 m a lo largo de 6 m aproximadamente, sin medidas de contención ni sistemas para el drenaje de aguas de escorrentía superficial y subsuperficial, distanciado en unos 0.4 m aproximadamente del muro de cerramiento de la vivienda. A nivel general la vivienda presenta buenas condiciones físicas; sin embargo, en algunos muros divisorios y de cerramiento de la parte posterior se aprecia huellas de humedad (ver fotografías 3 y 4).

**Fotografía 2.** Vivienda ubicada en el predio de la Carrera 10 A Este No. 107 – 82 Sur.

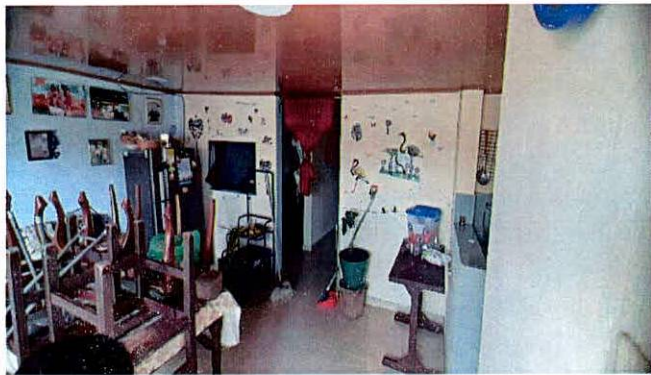
**Fotografía 3.** Vista del interior de la vivienda del predio de la Carrera 10 A Este No. 107 – 82 Sur.

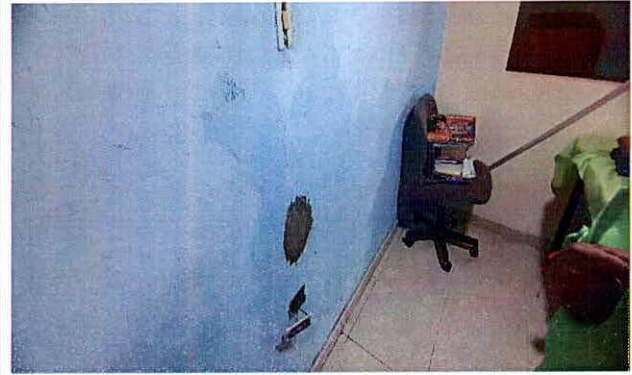
Es posible que las humedades apreciadas en la vivienda del predio de la Carrera 10 A Este No. 107 – 82 Sur, en el Barrio El Refugio I y II de la Localidad de Usme, se encuentran relacionados con la ausencia de sistemas para el manejo de aguas de escorrentía superficial y subsuperficial sobre el talud de corte implementado al costado nororiental del predio; situación que también es favorecida por la escorrentía superficial que fluye libremente por el sector ante la carencia de adecuadas redes para el drenaje de aguas de escorrentía superficial en la vía ubicada hacia la parte alta del sector y que corresponde a la Carrera 10 C Este.

**Fotografía 4.** Huellas de humedad evidenciadas en muros divisorios y de cerramiento de la zona posterior de la vivienda del predio de la Carrera 10 A Este No. 107 – 82 Sur.

Al responsable y/o los responsables de la vivienda ubicada en el predio de la Carrera 10 A Este No. 107 – 82 Sur, en el Barrio El Refugio I y II de la Localidad Usme, adelantar acciones encaminadas a la implementación de medidas de contención y sistemas para el drenaje de aguas de escorrentía superficial y subsuperficial sobre el talud de corte desarrollado al costado nororiental del predio, con el acompañamiento de personal idóneo, bajo los análisis técnicos requeridos, siguiendo la normatividad vigente y tramitando los permisos y/o licencias de ser el caso.

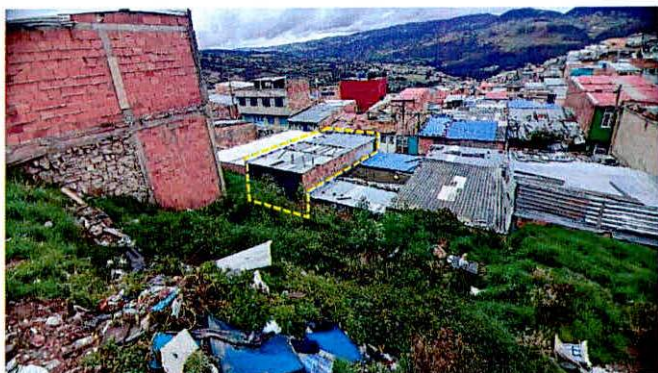
Hacia la parte alta del talud de ubican algunos lotes cubiertos de pastos y arbustos, junto con una vía vehicular en afirmado que corresponde a la Carrera 10 C Este, sobre la que existe un sumidero al parecer construido por la comunidad del sector que conecta con las redes de alcantarillado para dar manejo a las aguas de escorrentía superficial provenientes de la parte alta de la ladera. De acuerdo con la información suministrada por quien atiende la visita técnica, se han presentado momentos de fuertes lluvias en el sector donde el sumidero mencionado se colmata y parte de las aguas de escorrentía superficial de la zona fluyen por los lotes descritos alcanzando los muros de cerramiento de la vivienda (ver fotografías 5 a 8).

**Fotografía 5.** Lotes ubicados hacia la parte alta del sector en la zona posterior de la vivienda de la Carrera 10 A Este No.107 – 82 Sur.

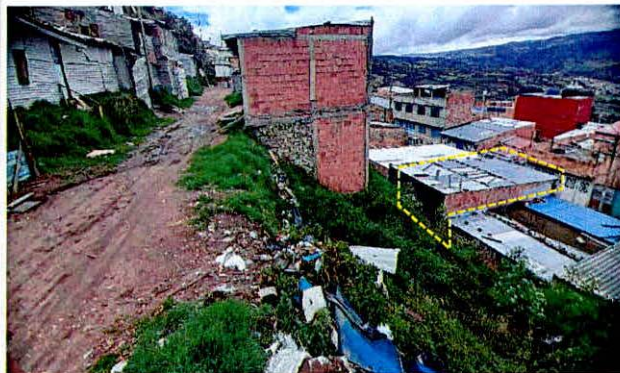
**Fotografía 6.** Vista de la parte alta del sector en la zona posterior de la vivienda del predio de la Carrera 10 A Este No.107 – 82 Sur. Se observa la vivienda y la vía de la Carrera 10 C Este.

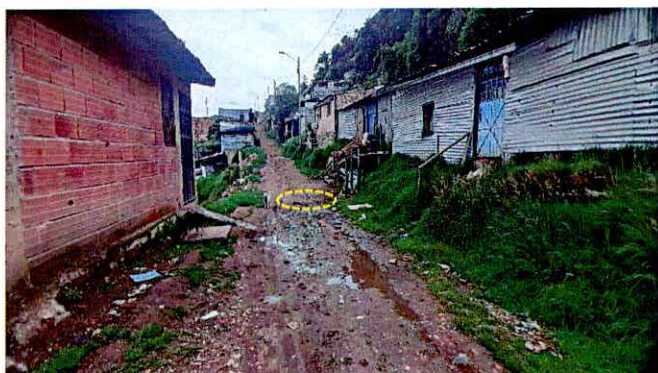
**Fotografía 7.** Vista de la vía ubicada sobre la Carrera 10 C Este, hacia la parte alta del predio de la Carrera 10 A Este No. 107 – 82 Sur. Se indica el punto donde se ubica un sumidero artesanal.

A la Alcaldía Local Usme y a la Empresa de Acueducto, Aguas y Alcantarillado de Bogotá – EAB, desde sus respectivas competencias, adelantar las gestiones requeridas que permitan conllevar al desarrollo de intervenciones de mejoramiento y manejo de las aguas de escorrentía superficial de las vías del sector donde se ubica el predio de la Carrera 10 A Este No. 107 C - 82, en el Barrio El Refugio I y II de la Localidad Usme; acciones que se deben adelantar con el acompañamiento de personal idóneo, bajo los análisis técnicos requeridos, siguiendo la normatividad vigente y tramitando los permisos y/o licencias de ser el caso.

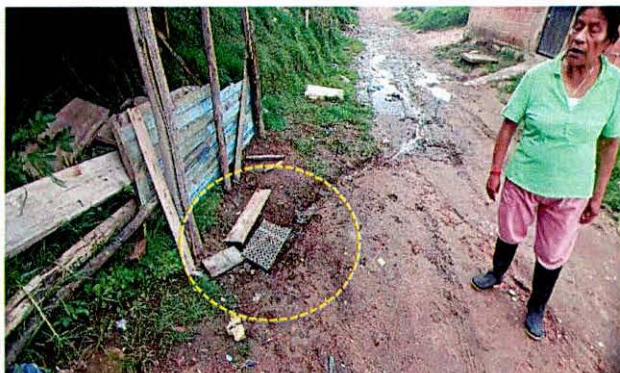
**Fotografía 8.** Sumidero artesanal ubicado sobre la Carrera 10 C Este, para el drenaje de aguas de escorrentía superficial provenientes de la parte alta de la ladera del sector..
