| | <b>DIAGNÓSTICO TÉCNICO</b> | Código: | <b>CR-FT-42</b> |

**DIAGNÓSTICO TÉCNICO – DI No. 20548**  
**SUBDIRECCIÓN DE ANÁLISIS DE RIESGOS Y EFECTOS DE CAMBIO CLIMÁTICO**  
**GRUPO ASISTENCIA TÉCNICA**  
**RADICADO 2024ER8048**

| <b>DIRECCIÓN:</b> | P1: Calle 55 No.14- 61<br>P2: Calle 55 No.14 -47 | <b>CHIP Y/O COORDENADAS<br/>ÁREA INSPECCIONADA:</b> | X1: 101.269,06 Y1:105.123,07<br>X2: 101.263,56 Y2:105.092,91<br>X3: 101.202,52 Y3:105.104,43<br>X4: 101.207,13 Y4:105.134,60 | | | | |

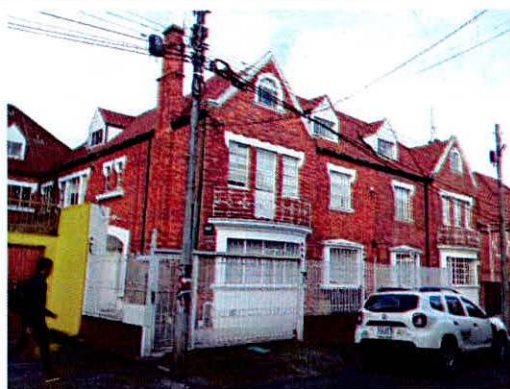
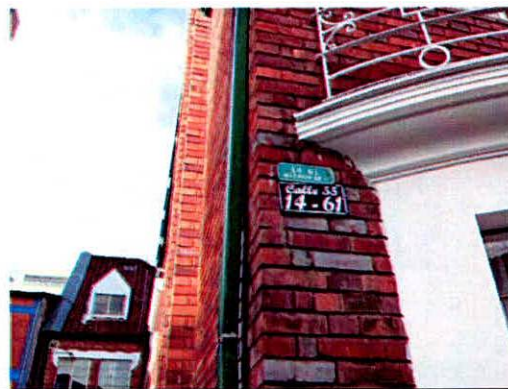
- El predio P2, donde se localiza el “Edificio Casa Gaviria Ph”, conformado por una estructura de dos (02) niveles y un (01) altillo y un (01) sótano, de uso residencial, construido bajo un sistema estructural en mampostería parcialmente confinada, (Ver fotografías 1 y 2). La inspección se adelanta en compañía de la señora Stephany Yulieth Muñoz Sánchez quien es la administradora del inmueble. Se evidencia que los daños observados correspondientes a las dilataciones del muro de la estructura de los contadores no han aumentado y tampoco ha sido reparada, (Ver fotografías 3 y 4).

Fotografías 1 y 2. Fachada predio P1.

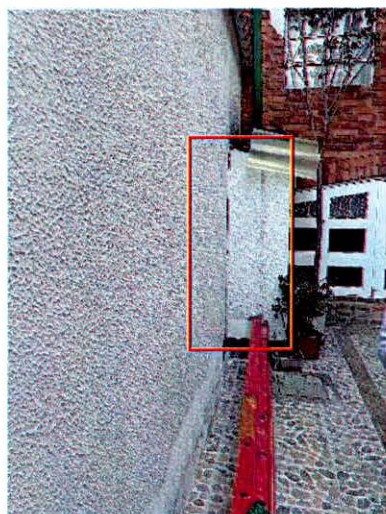
Fotografía 3. Estructura de contadores predio P1. (Fotografía tomada del diagnóstico técnico DI-18707)

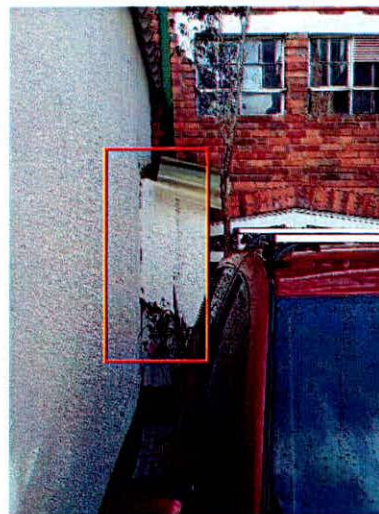
Fotografía 4. Estado actual de estructura de contadores predio P1. (Fotografía tomada el 14 de mayo de 2014)

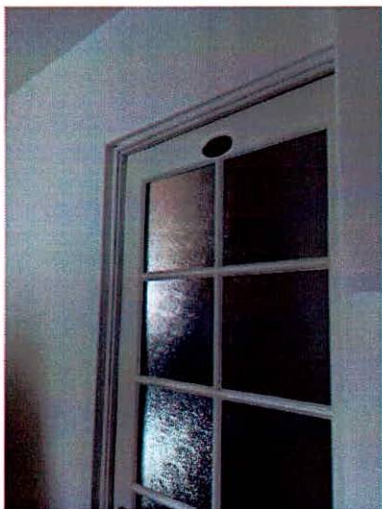
- En el apartamento 202 se observan fisuras en muros interiores y perimetrales de tendencia vertical y horizontal de hasta 50cm de longitud y 2mm de abertura, fisuras entre vértices de muros interiores y placa de entepiso de aproximadamente 1.5mm de abertura, (Ver fotografías 5 a la 15).

**Fotografía 5.** Apartamento 202 localizado en el predio P1

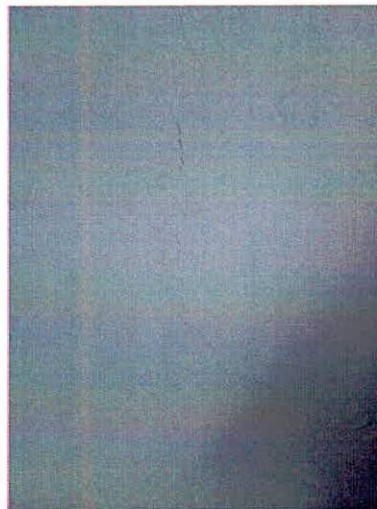
**Fotografía 6.** Daños localizados en el apartamento 202 localizado en el predio P1

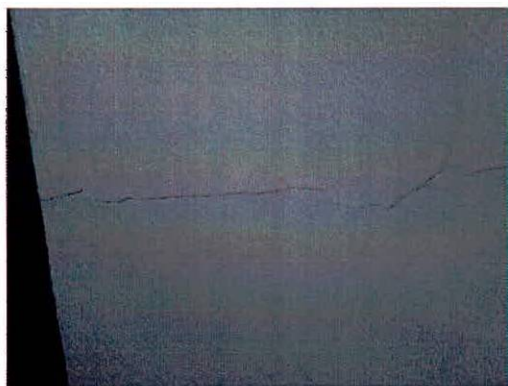
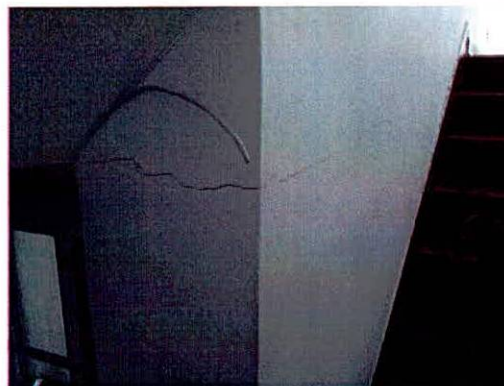
**Fotografías 7 y 8.** Daños localizados en el apartamento 202 localizado en el predio P1.

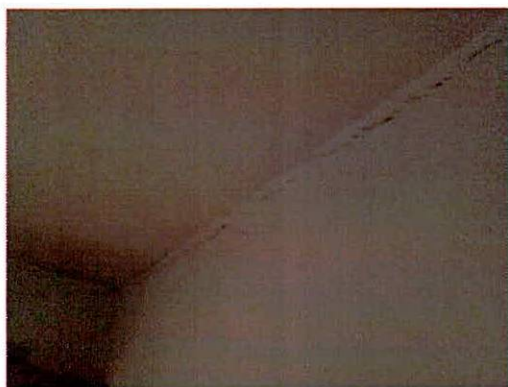
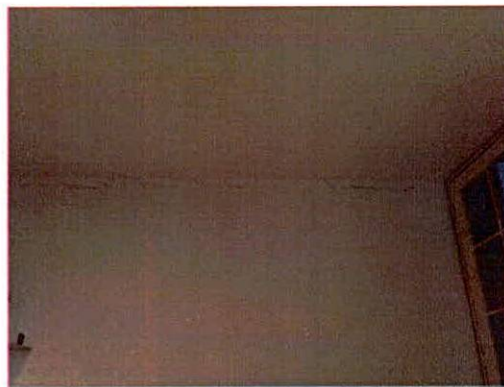
**Fotografías 9 y 10.** Daños localizados en el apartamento 202 localizado en el predio P1.

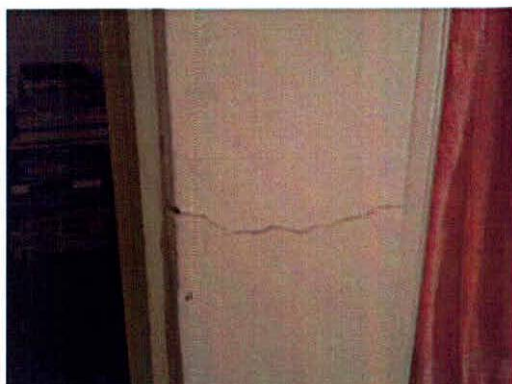
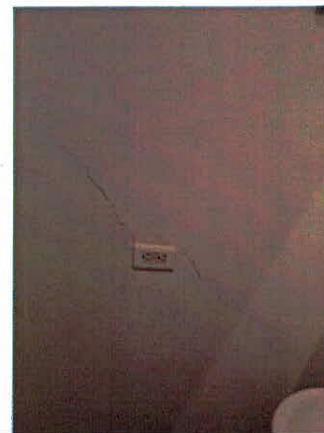
**Fotografías 11 y 12.** Daños localizados en el apartamento 202 localizado en el predio P1

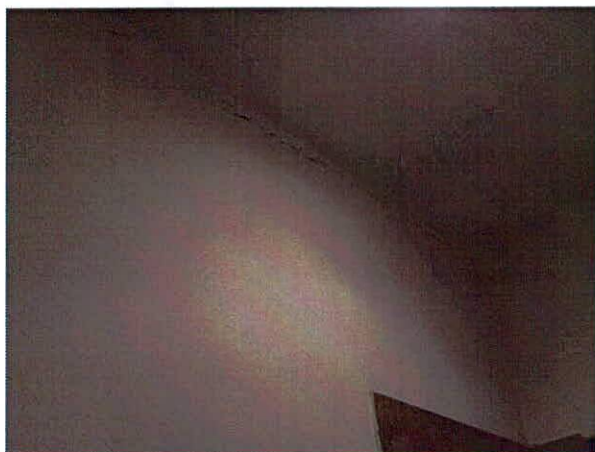
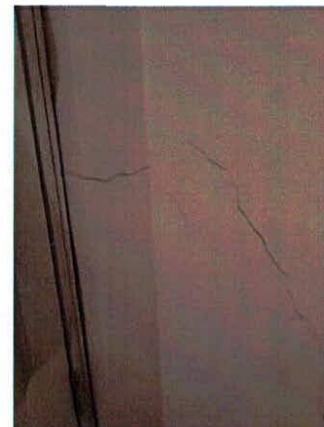
**Fotografías 13 y 14.** Daños localizados en el apartamento 202 localizado en el predio P1.

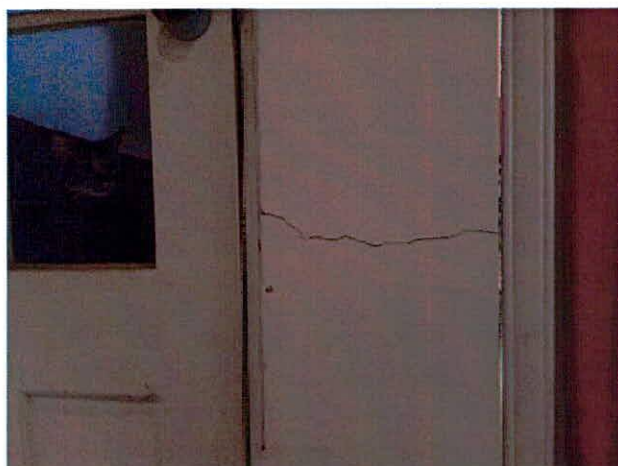
**Fotografía 15.** Daños localizados en el apartamento 202 localizado en el predio P1.

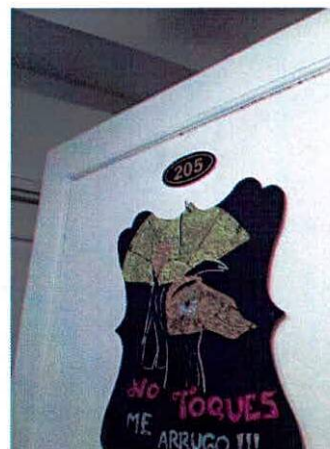
- En el apartamento 205 se evidencian fisuras de tendencia horizontal de aproximadamente 1.5m y 2mm de abertura localizada en muro perimetral y fisura entre vértices de muros interiores y placa de entepiso de aproximadamente 1.5mm de abertura, (Ver fotografías 16 a la 18).

**Fotografía 16.** Apartamento 205 predio P1.

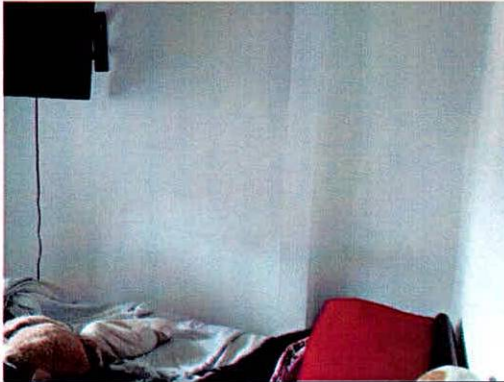
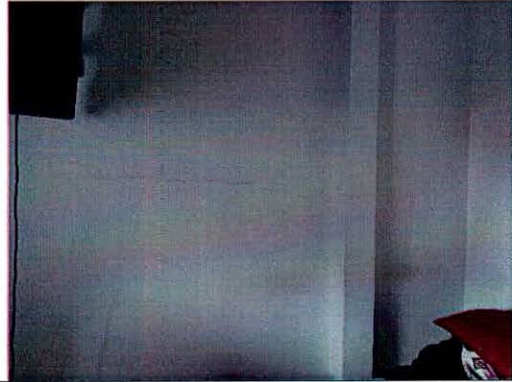
Fotografías 17 y 18. Daños observados en el apartamento 205 predio P1.

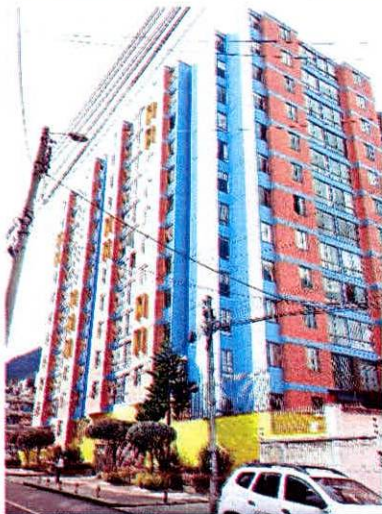
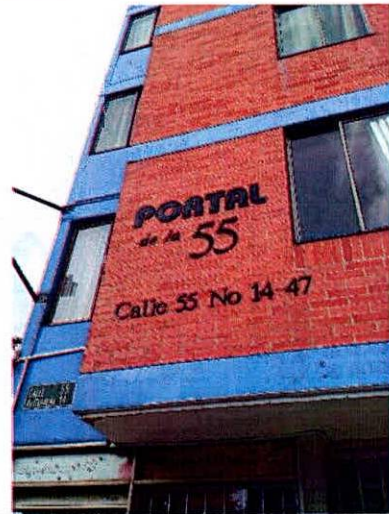
Fotografías 19 y 20. Fachada estructura 1 predio P2.

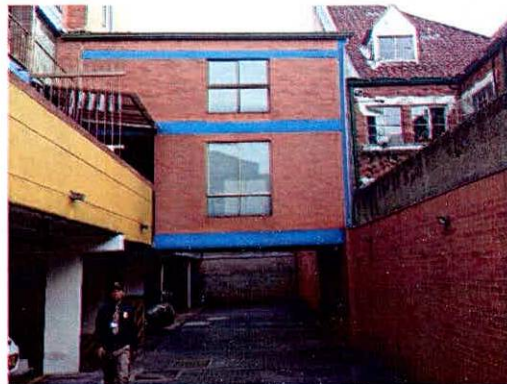
Fotografía 21. Estructura 2 localizadas en el predio P2.

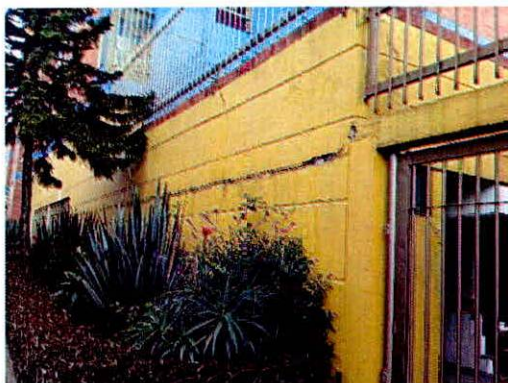
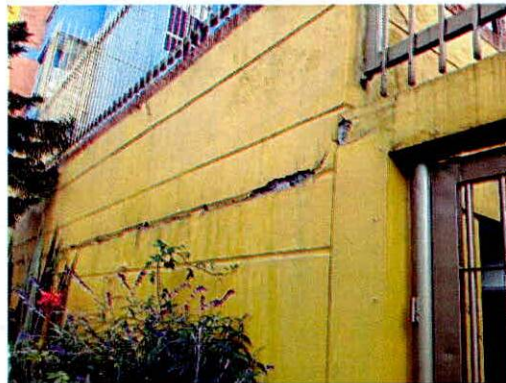
**Fotografías 22 y 23.** Daños identificados en el muro localizado al costado noroccidental del predio P2. (Fotografía tomada del diagnóstico técnico DI-18707)

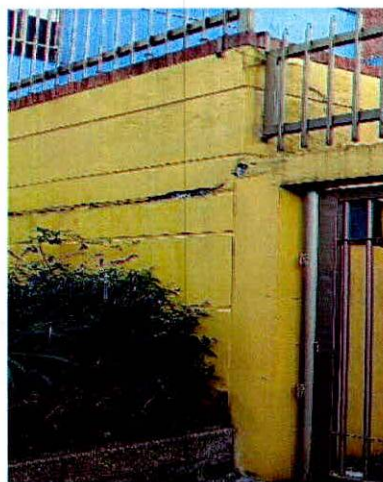
**Fotografía 24.** Daños identificados en el muro localizado al costado noroccidental del predio P2. (Fotografía tomada del diagnóstico técnico DI-18707)

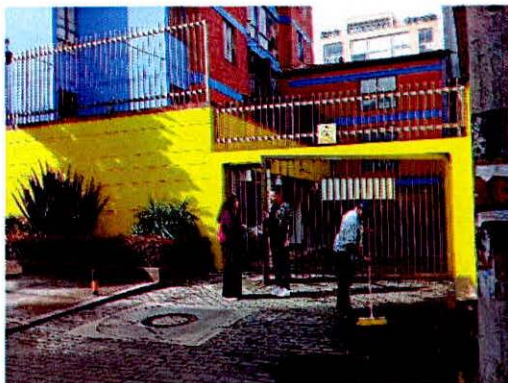
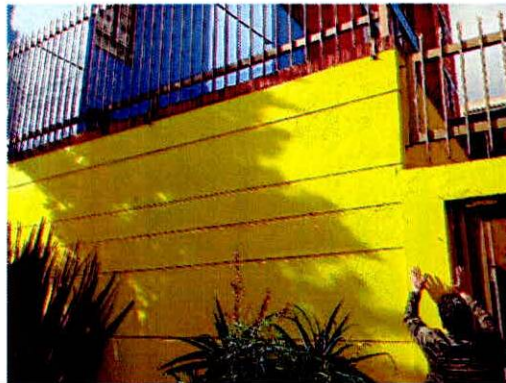
**Fotografías 25 y 26.** Estado actual de las reparaciones de los daños identificados en el muro localizado al costado noroccidental del predio P2. (Fotografía tomada el 14 de mayo de 2024)

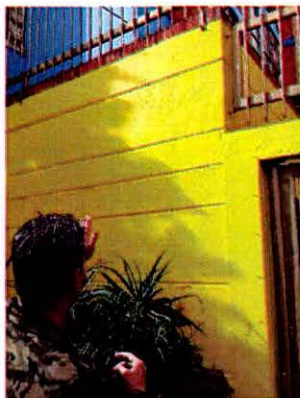
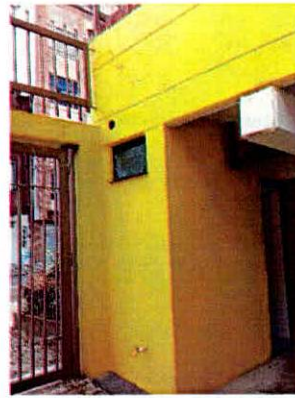
**Fotografías 27 y 28.** Estado actual de las reparaciones de los daños identificados en el muro localizado al costado noroccidental del predio P2. (Fotografía tomada el 14 de mayo de 2024)

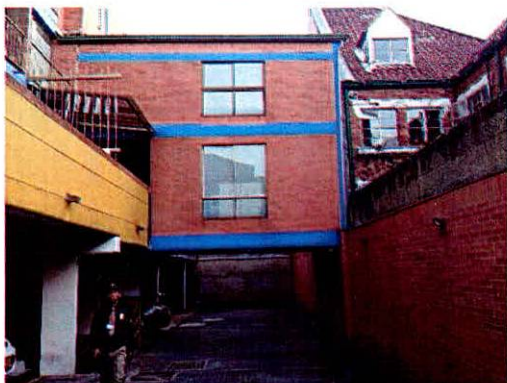
**Fotografía 29.** Estructura 2 localizadas en el predio P2. (Fotografía tomada del diagnóstico técnico DI-18707)

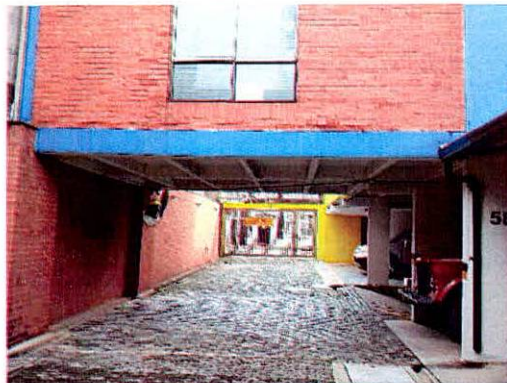
**Fotografía 30.** Estructura 2 localizadas en el predio P2. (Fotografía tomada el 14 de mayo de 2024)

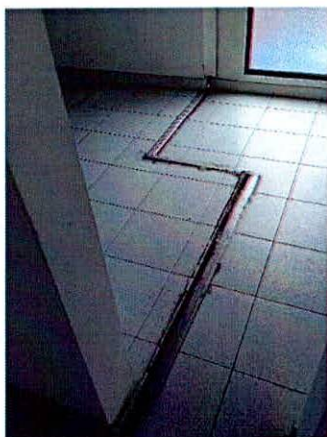
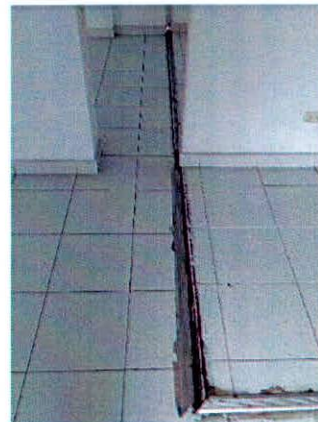
- En el predio P1 donde se localiza el edificio “Portal de la Calle 55” conformado por dos (02) estructuras. La primera ubicada en el costado oriental, correspondiente a una edificación de doce (12) niveles, de uso residencial construida bajo un sistema industrializado con placas, muros y entrepisos en concreto reforzados, (Ver fotografías 19 y 20). La segunda estructura corresponde a subestructura localizada en el costado occidental, de dos (02) niveles, construida bajo un sistema estructural en muros de carga en concreto reforzado, (Ver fotografía 21). Las dos estructuras son independientes. Se realiza inspección en compañía del señor Juan Felipe Mejía administrador del inmueble observando que los daños correspondientes a grietas de tendencia horizontal, desprendimiento de recubrimiento del muro de la zona de acceso vehicular costado noroccidental ya fueron completamente reparadas, (Ver fotografías 22 a la 28). La estructura 2 se encuentra inclinada hacia el costado occidental del predio (zona colindante con el predio P1), al interior de este espacio funciona el salón social donde se observan dilataciones en pisos y muros perimetrales, manchas de humedad y desniveles de piso, (Ver fotografías 31 a la 38).

**Fotografías 33 y 34.** Dilataciones en el salón social (estructura 2) predio P1.

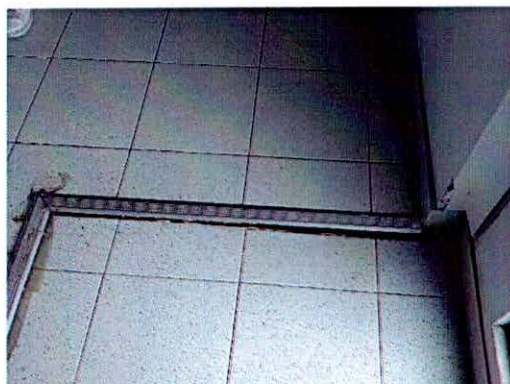
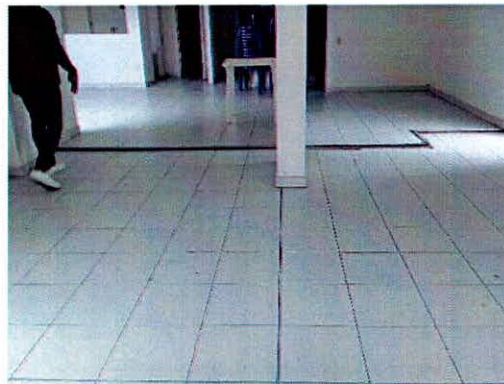
**Fotografías 35 y 36.** Dilataciones y desniveles de piso en el salón social (estructura 2) predio P1.

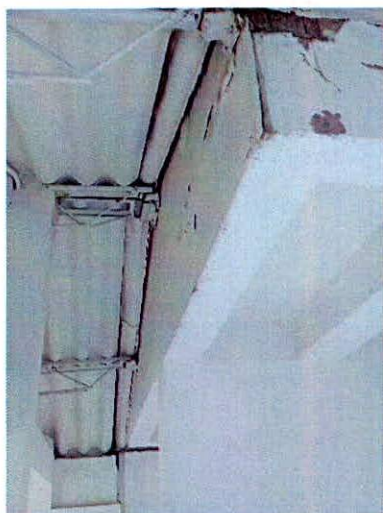
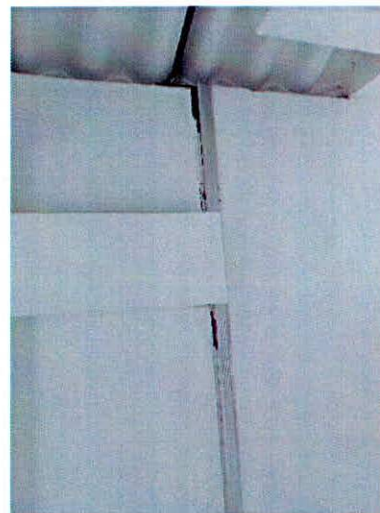
**Fotografías 37 y 38.** Manchas de humedad y dilataciones en el salón social (estructura 2) predio P1.
