| <br><b>ALCALDÍA MAYOR DE BOGOTÁ D.C.</b><br>Fondo<br>Prevención y<br>Atención Emergencias | <b>DIAGNÓSTICO TÉCNICO</b> | Código: | <b>GAR- FT - 03</b> |

**DIAGNÓSTICO TÉCNICO – DI No.5535**  
**SUBDIRECCIÓN DE EMERGENCIAS**  
**COORDINACIÓN DE ASISTENCIA TECNICA**  
**EVENTO SIRE 115058**

| <b>DIRECCIÓN</b> | Carrera 7 A Este No. 85 A - 49 Sur<br>Carrera 7 Este No. 85 A - 48 Sur | <b>ÁREA DIRECTA</b> | 200 M <sup>2</sup> |

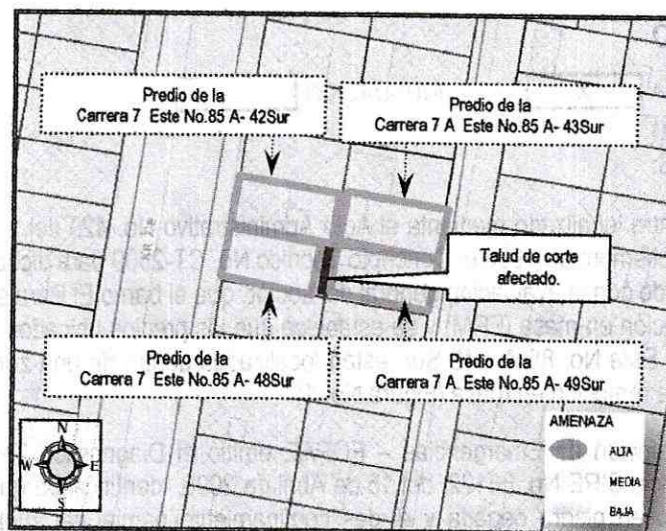
El barrio El Paraíso se encuentra legalizado mediante el Acto Administrativo No. 420 del 2 de octubre de 1998; así mismo el FOPAE emitió en septiembre de 1998 el Concepto Técnico No. CT-2909 para dicho trámite. En el concepto CT-2909 se concluye de acuerdo con la evaluación general del sector, que el barrio El Paraíso presenta riesgo bajo y medio por fenómenos de remoción en masa (FRM) y se establece que los predios ubicados en Carrera 7 A Este No. 85 A - 49 Sur, y la Carrera 7 Este No. 85 A - 48 Sur, están localizados dentro de una zona de amenaza media y riesgo medio por fenómenos de remoción en masa (Figura No. 1).

**Figura No. 1.-** Localización y categorización del nivel de amenaza por fenómenos de remoción en masa para los predios evaluados en la Carrera 7 Este No. 85 A -48 Sur, del barrio El Paraíso de la localidad de Usme.

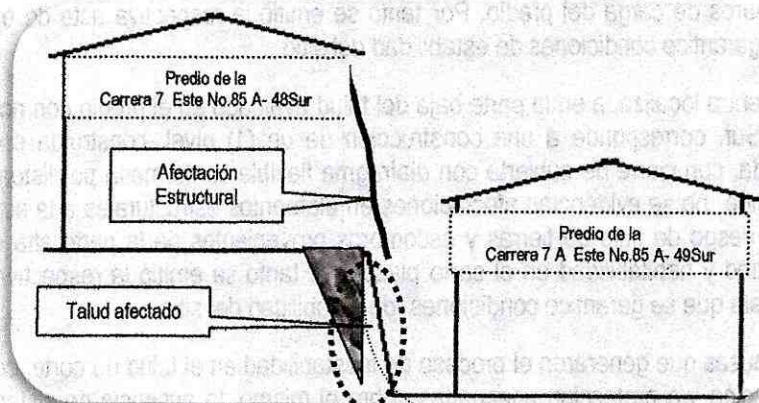
**Figura 2.** Esquema que ilustra la situación que se presenta en los predios evaluados durante la atención del evento.

Se presentó un proceso de remoción en masa de carácter local, consistente en un desprendimiento de suelo residual y orgánico en un talud de corte entre predios privados, evidenciado en el colapso del muro de contención de dicho talud, que afecta directamente la estructura de la vivienda que se apoya sobre dicho muro. El talud que presenta la afectación tiene una altura cercana a 1.2 m, en una longitud de 6m a 7m con pendiente de tendencia vertical ( $\beta \approx 90^\circ$ ), el cual presenta medidas de estabilización, mediante un muro en piedra de canto rodado, aglomerado y mortero cementante. Además se identifica que el talud en comento no cuenta con sistemas de manejo para el drenaje superficial y sub-superficial de aguas lluvias. Igualmente el talud evidencia intervención antrópica y anti-técnica, posiblemente realizado para el emplazamiento de las viviendas ubicadas en la Carrera 7 A Este No. 85 A - 49 Sur, Carrera 7 Este No. 85 A - 48 Sur, donde habitan las familias del Señor Gelber Agudelo y la señora Myriam Laverde, respectivamente. El volumen involucrado en el posible desprendimiento es de aproximadamente  $5m^3$ , el cual junto con parte de la estructura afectada, podría impactar la vivienda emplazada en la parte baja del talud evaluado correspondiente al predio de la Carrera 7 A Este No. 85 A - 49 Sur y desestabilizar completamente la estructura de la vivienda que se emplaza en la parte alta de este talud, correspondiente al predio de la Carrera 7 Este No. 85 A - 48 Sur. Se destaca que al momento de la visita, no se evidencian afectaciones importantes en los predios vecinos al proceso de remoción en masa identificado, los cuales corresponden a los de la Carrera 7 Este No. 85 A - 42 Sur, y la Carrera 7 A Este No. 85 A - 43 Sur, sin embargo de no tomarse las medidas pertinentes de mitigación del riesgo es posible que estos predios presenten afectaciones que comprometan su estabilidad y habitabilidad en el corto plazo. Es evidente que el proceso de remoción en masa y su consecuente afectación estructural que se identifica en el sitio, obedecen a un avance del proceso identificado por el Fondo de Prevención y Atención de Emergencias – FOPAE, en atención al evento de emergencia SIRE No. 88122, que se presentó el 15 de Abril de 2008, del cual queda registro mediante el Diagnostico Técnico No. DI-3964.

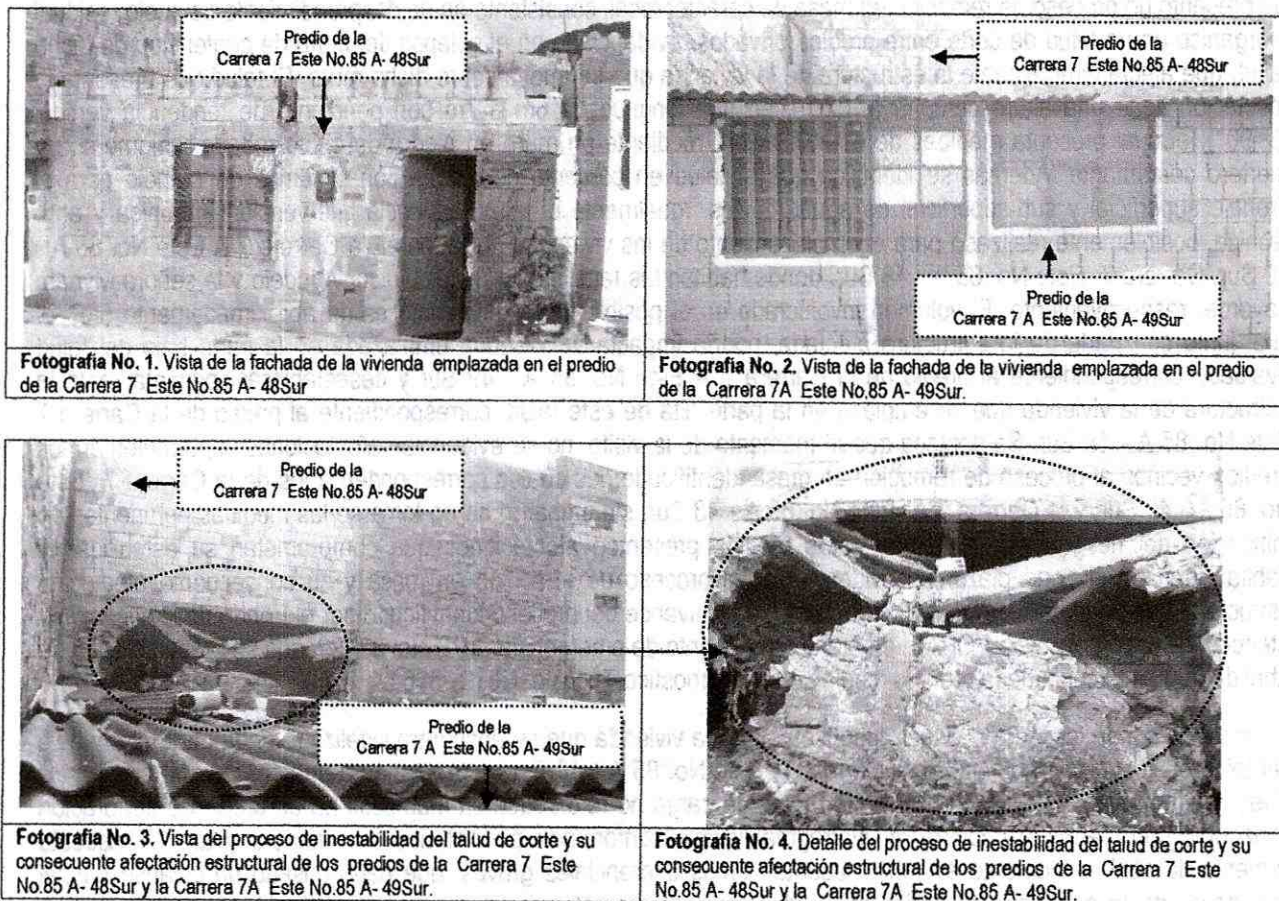
## 5. REGISTRO FOTOGRAFICO

De acuerdo con la inspección visual, se observó que la vivienda que se encuentra localizada en la parte alta y baja del talud evaluado con nomenclatura Carrera 7 Este No. 85 A - 48 Sur, corresponde a una construcción de un (1) nivel, construida en sistema estructural de muros de carga no reforzados en mampostería de arcilla de perforación horizontal, con cierre de cubierta en diafragma flexible conformada por listones en madera y teja en asbesto cemento, la cual al momento evidencia asentamientos diferenciales graves, que han causado un colapso parcial importante de la estructura posterior de la vivienda, comprometiendo elementos estructurales de cimentación y

algunas columnetas y muros de carga del predio. Por tanto se emitió la respectiva acta de evacuación temporal y preventiva hasta que se garantice condiciones de estabilidad del sitio.

La vivienda que se encuentra localizada en la parte baja del talud evaluado en el predio con nomenclatura Carrera 7 A Este No. 85 A - 49 Sur, corresponde a una construcción de un (1) nivel, construida en muros de carga en mampostería no reforzada, con cierre de cubierta con diafragma flexible conformada por listones en madera y teja en asbesto cemento, donde no se evidencian afectaciones en elementos estructurales a la actualidad, sin embargo es evidente el potencial riesgo de flujo de tierras y escombros provenientes de la parte alta del talud que pueden comprometer su estabilidad y habitabilidad en el corto plazo. Por tanto se emitió la respectiva acta de evacuación temporal y preventiva hasta que se garantice condiciones de estabilidad del sitio.

Dentro de las posibles causas que generaron el proceso de inestabilidad en el talud de corte, corresponden a la falta de medidas de estabilización y/o protección adecuadas sobre el mismo, la ausencia de sistemas de manejo de la escorrentía superficial y sub-superficial, la intervención antrópica y anti-técnica en el talud de corte, sumado las intensas lluvias registradas en el sector.

- Al responsable de la vivienda ubicada en el predio de la Carrera 7 Este No. 85 A – 48 Sur, del barrio El Paraíso de la localidad de Usme, mantener evacuado el predio, hasta tanto se implementen las medidas que garanticen condiciones de estabilidad del talud de corte entre predios privados.

- Al responsable de la vivienda ubicada en el predio de la Carrera 7 A Este No. 85 A - 49 Sur, del barrio El Paraíso de la localidad de Usme, mantener evacuado el predio, hasta tanto se implementen las medidas que garanticen condiciones de estabilidad del talud de corte entre predios privados.
