**DIAGNÓSTICO TÉCNICO – DI-20524**  
**SUBDIRECCIÓN DE ANÁLISIS DE RIESGOS Y EFECTOS DE CAMBIO CLIMÁTICO**  
**GRUPO ASISTENCIA TÉCNICA**  
**RADICADO IDIGER No. 2024ER6510**

**1. DATOS GENERALES DEL EVENTO**

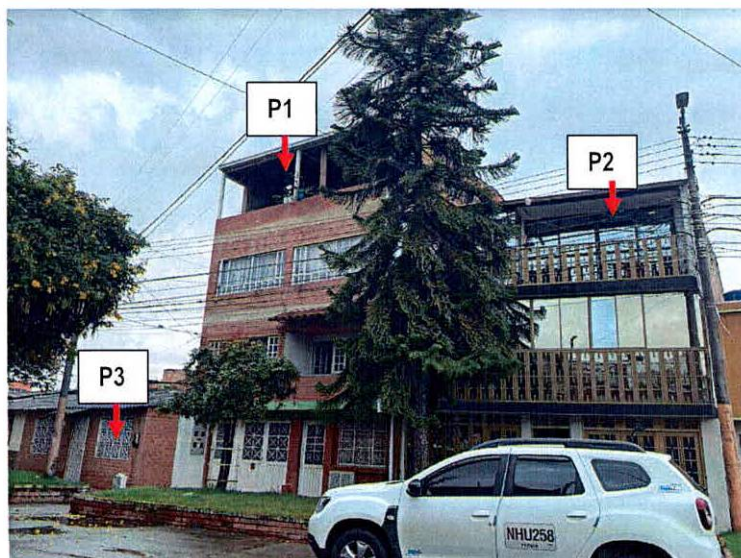
En el predio de la TV 78I BIS # 41F - 04 Sur (P1), se emplaza una edificación de 4 niveles de uso residencial, construida al parecer en mampostería parcialmente confinada, con cubierta liviana soportada sobre perfiles metálicos y sobre los muros en mampostería, los cuales al parecer, carecen de elementos de confinamiento; en el momento de la inspección, no se observan daños en los elementos que conforman la estructura como pandeos, fisuras y/o grietas; de acuerdo con lo informado por la comunidad, el cuarto nivel de este predio fue construido a finales del año 2016 y continúan actualmente en actividades de obra, sin los correspondientes permisos y normas urbanísticas y de construcción (situación que mediante inspección visual no es posible precisar).

Foto 1. Vista de los predios inspeccionados

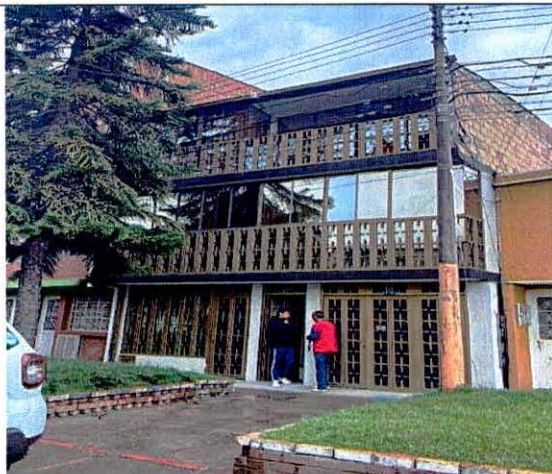
De acuerdo con la solicitud del radicado 2024ER6510, se realiza inspección visual interna al predio del costado sur de P1, este es **P2: TV 78I BIS # 41F - 10 Sur**, correspondiente a una vivienda deshabitada, cuya edificación está construida en tres niveles, bajo un sistema estructural de mampostería confinada. No se observa dilatación entre los predios P1 y P2. (Ver fotos 2 y 3)

**Foto 2.** Fachada P2

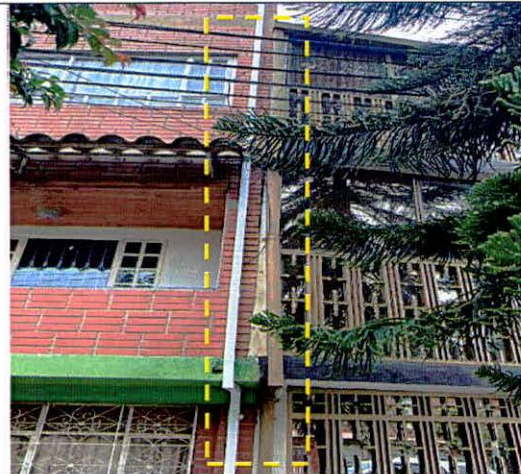
**Foto 3.** No se observa dilatación entre P1 y P2

- A la Alcaldía Local de Kennedy, desde sus competencias, adelantar las acciones correspondientes con los responsables de las obras de ampliación P1: TV 78I BIS # 41F - 04 Sur, para que realicen las acciones necesarias que garanticen la estabilidad de los elementos estructurales y no estructurales que presentan daños en las viviendas colindantes P2 y P3; todo esto, garantizando que se cumplan los requerimientos establecidos en la normatividad urbanística y constructiva vigente y con el apoyo de personal idóneo. Lo anterior en caso de determinarse que efectivamente la construcción y/o ampliaciones realizadas en la vivienda P1,

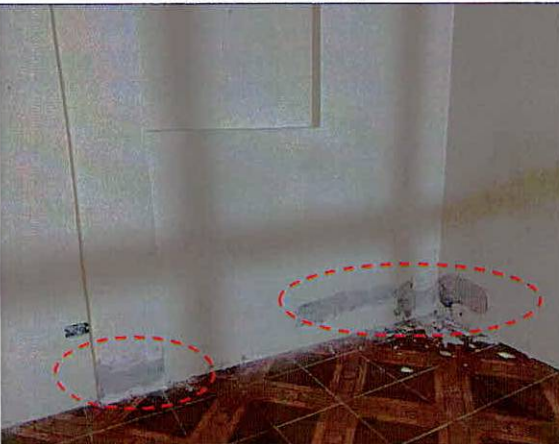
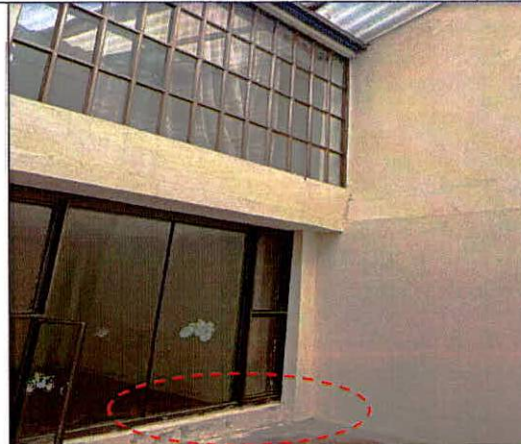
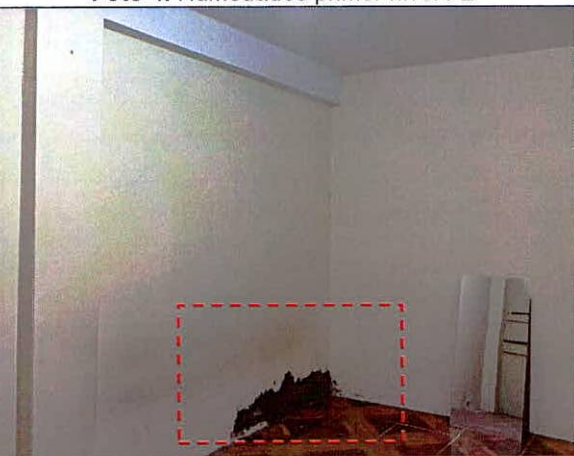
En su interior, en el muro perimetral del costado norte del primer nivel (colindante con P1) se observan humedades por capilaridad que han ocasionado la pérdida de material de acabado, así como deformaciones en marcos de las puertas que dificultan su apertura; en el momento de la inspección, los responsables del predio se encuentran en labores de reparación de las humedades; sin embargo, de acuerdo con lo informado por ellos, son daños que han aparecido progresivamente desde que iniciaron la obra vecina (P1), y pese a que se hacen los arreglos correspondientes, los daños reaparecen (situación que mediante inspección visual no es posible precisar). (Ver fotos 4

a 6). En el segundo y tercer nivel no se observan daños como fisuras y/o grietas en los elementos estructurales de la vivienda; sin embargo, los propietarios aclaran que han realizado la remodelación de los acabados recientemente. (Ver foto 7).

**Foto 4.** Humedades primer nivel P2

**Foto 5.** Humedades primer nivel P2

**Foto 6.** Humedades primer nivel P2

- Afectaciones por obra aledaña.

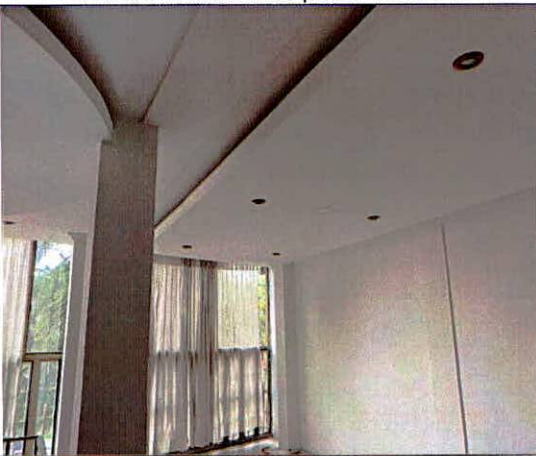
**Foto 7.** Nivel 2 y 3 de P2 sin aparentes daños

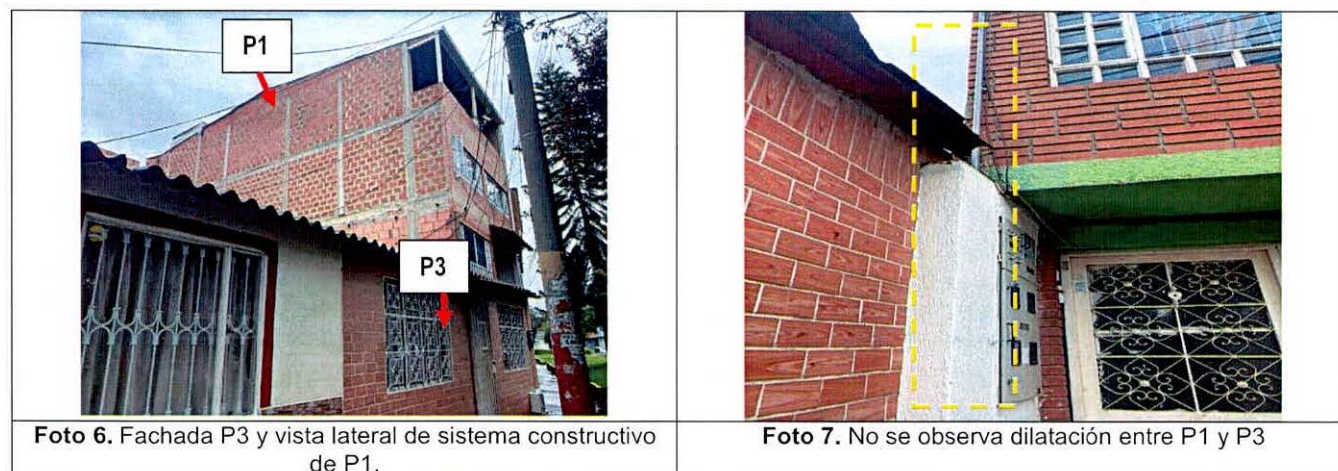
Se inspecciona el otro predio contiguo a P1 (costado norte), este es el predio **P3: TV 78I BIS # 41D - 30 Sur**, corresponde a una edificación de 1 nivel, construida al parecer, mediante muros de mampostería confinada. Dado que, en el momento de la visita, no se encuentra el responsable del predio, se realiza valoración del inmueble desde el exterior; no se observan fisuras y/o grietas en la fachada de P3; al parecer, tampoco se evidencia dilatación entre P1 y P3. (Ver fotos 22 a 31).
