**DIAGNÓSTICO TÉCNICO – DI-14237**  
**SUBDIRECCIÓN DE ANÁLISIS DE RIESGOS Y EFECTOS DEL CAMBIO CLIMÁTICO**  
**GRUPO ASISTENCIA TÉCNICA**  
**EVENTO DE EMERGENCIA SIRE 5345459**

| <b>DIRECCIÓN</b> | Carrera 23 No. 72B - 12 Sur | <b>COORDENADA MEDIA</b> | X <sub>1</sub> : 91507.10 Y <sub>1</sub> : 94113.12 | | |

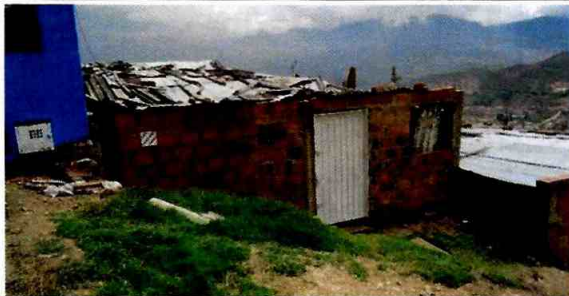
**Fotografía 1.** Vista de la vivienda emplazada en el predio de la Carrera 23 No. 74-12 Sur.

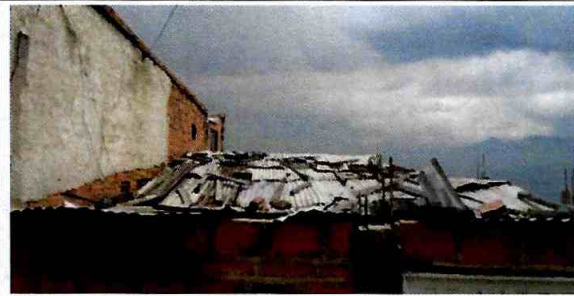
En el predio en mención se emplaza una construcción de un nivel en mampostería simple, con cubierta liviana en teja de zinc, soportada por un entramado en madera apoyado sobre los muros de cerramiento. Al momento de la verificación, se identificó que por causa de las fuertes lluvias que se presentaron en el sector, se presentó afectación en un área cercana al 30% de la estructura de cubierta, presentándose caída de tejas, pandeo y desajuste de las uniones de los elementos de madera; se afectaron espacios como el área social, cocina y una habitación secundaria debido a la filtración de aguas y lodo al interior del inmueble. Se observan que, en general, la cubierta presenta deficiencias constructivas en sus uniones, al igual que sectores con leves deformaciones.

**Fotografía 2.** Vista del estado de la cubierta que conforma el predio evaluado.

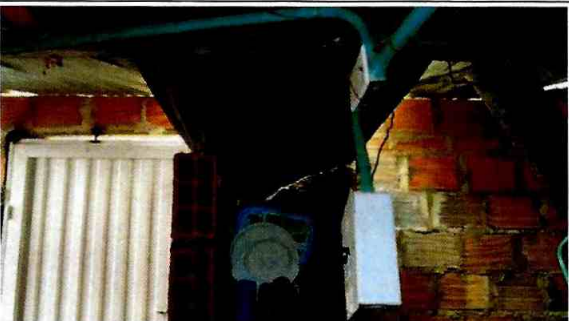
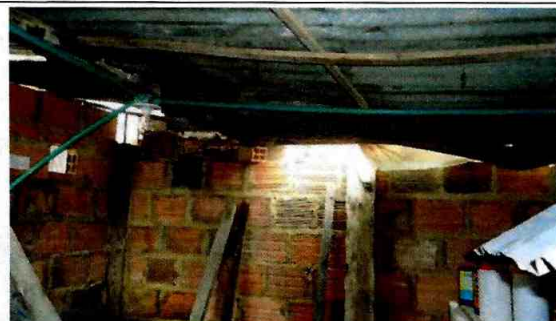
- Deficiencias constructivas de la cubierta.
- Lluvia que se presentaron en el sector.

**Fotografía 3 y 4.** Vista de los daños que presenta la cubierta de la vivienda evaluada (desde el interior).

Al responsable y/o responsables de la vivienda de la Carrera 23 No. 72B - 12 Sur, en el Barrio Los Alpes Sur de la Localidad de Ciudad Bolívar, acoger la recomendación de evacuación temporal y preventiva de la vivienda allí emplazada, hasta tanto se garanticen las condiciones adecuadas para su uso.

Al responsable y/o responsables de la vivienda de la Carrera 23 No. 72B - 12 Sur, en el Barrio Los Alpes Sur de la Localidad de Ciudad Bolívar, adelantar acciones para el mantenimiento, mejoramiento y/o reforzamiento de la vivienda; acciones que se recomienda adelantar con el apoyo de personal idóneo, tramitando los permisos respectivos y teniendo en cuenta la normatividad vigente para el sector.

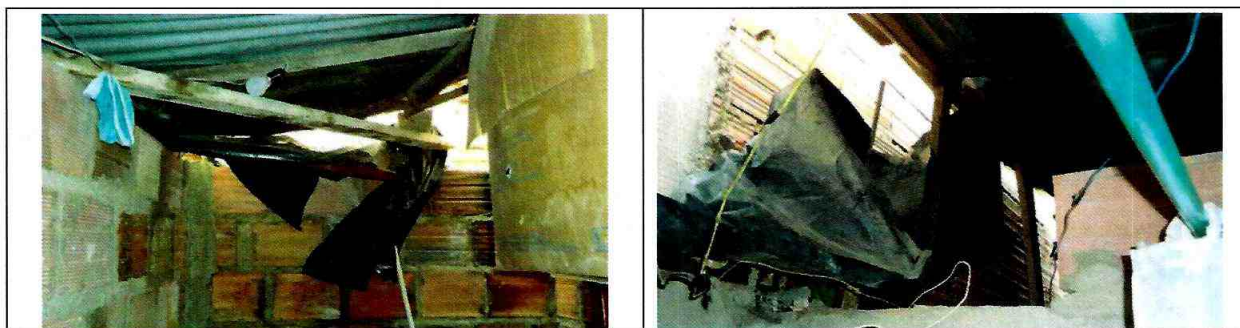
Fotografía 5 y 6. Vista de los daños del entramado en madera y las deficiencias constructivas que presenta.

Colapso parcial y/o total de la cubierta que conforma la vivienda emplazada en el predio de la Carrera 23 No. 72B - 12 Sur, por las deficiencias constructivas que presenta.
