**DIAGNÓSTICO TÉCNICO - DI-20575**  
**SUBDIRECCIÓN DE ANÁLISIS DE RIESGOS Y EFECTOS DE CAMBIO CLIMÁTICO**  
**GRUPO ASISTENCIA TÉCNICA**  
**RADICADO IDIGER No. 2024ER7501**

| <b>DIRECCIÓN:</b> | P1: KR 18 # 51 - 34<br>P2: KR 18 # 51 - 22 | <b>COORDENADAS<br/>AREA INSPECCIONADA</b> | X <sub>1</sub> = 100.823,204<br>Y <sub>1</sub> = 104.790,302<br>X <sub>2</sub> = 100.822,610<br>Y <sub>2</sub> = 104.778,176 | | | |

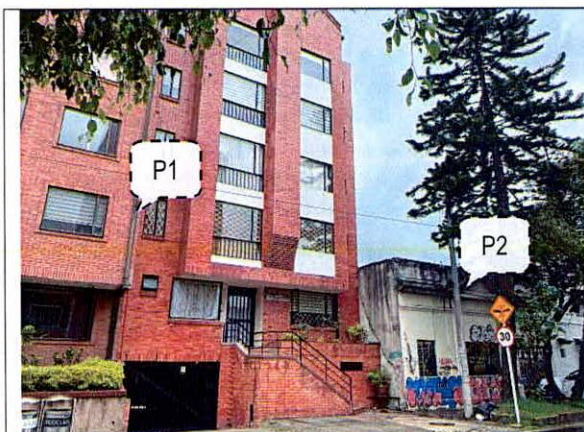
En atención al radicado No. 2024ER7501, personal del IDIGER realizó visita técnica de inspección el 02 de mayo de 2024, a los predios que se presentan en la Figura 1, los cuales se localizan en un sector de pendiente relativamente plana, consolidado urbanísticamente, que cuenta con la presencia de servicios públicos domiciliarios y vías de acceso vehicular pavimentadas (Ver fotografía 1).

**Fotografía 1.** Vista general del sector donde se emplazan los predios evaluados.

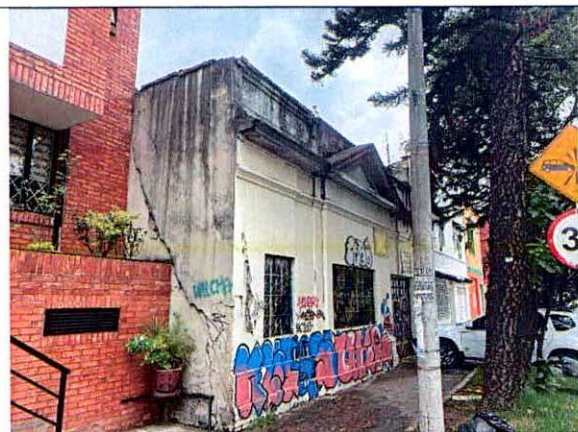
Por su parte, no se realiza inspección al interior del predio P2: KR 18 # 51 – 22, debido a que al momento de la visita no se encontró nadie que autorizara el ingreso. De igual forma, en la inspección realizada desde el exterior, se observa un leve incremento en abertura y longitud de la grieta identificada sobre el mortero de recubrimiento del muro de fachada (Ver fotografías 2 a 4), por lo que, a nivel general se evidencia que no se han acatado las recomendaciones emitidas en los antecedentes del presente documento, particularmente la de reparar y/o demoler el muro de fachada del predio P2: KR 18 # 51 – 22.

- Ausencia de mantenimiento y/o vetustez del muro de fachada de P2: KR 18 # 51 – 22.

**Fotografía 2.** Grieta de tendencia diagonal sobre muro de fachada de P2.

- Incremento en la abertura y longitud de la grieta evidenciada sobre el muro de fachada de P2, la cual, en el mediano plazo podría presentar desprendimientos del mortero de recubrimiento del muro, cuyos residuos movilizados se podrían depositar sobre la entrada del Edificio Edificio Sorrentino II.

*“Al responsable y/o responsables del predio localizado en la Carrera 18 No. 51-22, adelantar todas las acciones encaminadas a reparar los daños evidenciados en el muro de fachada o se realice la demolición total, para así evitar el aumento de daños que terminarían de deteriorar el muro. Estas acciones deberán ser realizadas con el acompañamiento de personal idóneo.”*

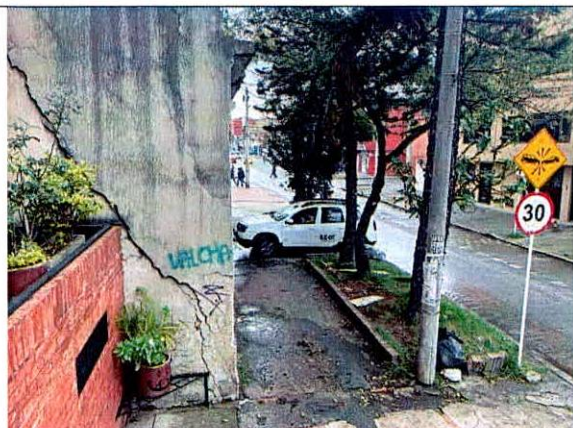
**Fotografía 3.** Grieta previamente identificada en los antecedentes sin reparación.

- Dado que durante la inspección realizada el 02 de mayo de 2024, desde el exterior del P2: KR 18 # 51 – 22, en el Sector Catastral Alfonso López de la Localidad de Teusaquillo, se evidencia que no se han acatado las recomendaciones emitidas en el DI-13987, las mismas permanecen vigentes y se REITERA lo consignado con respecto a:

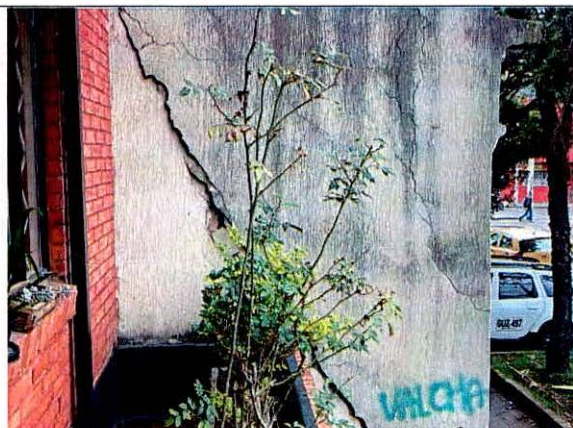
**Fotografía 4.** Grieta sobre mortero de recubrimiento del muro, sin reparar.

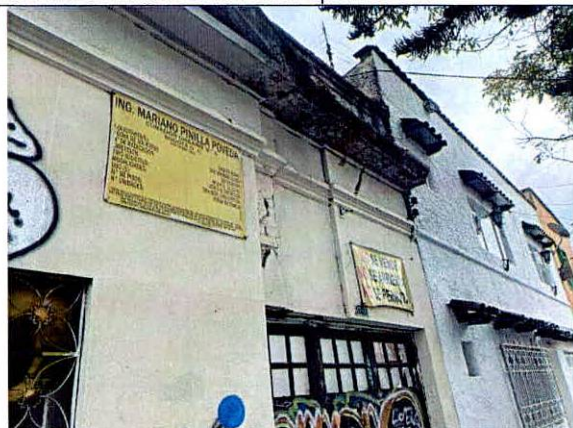
Por último, sobre el muro de fachada del predio P2: KR 18 # 51 – 22, se evidencia una publicación de licencia de construcción, en la modalidad de obra nueva, demolición total, para vivienda multifamiliar de cinco niveles. Sin embargo, no se observa al momento de la visita actividades de construcción en ejecución (Ver fotografías 5 y 6).

**Fotografía 5.** Publicación de licencia de construcción sobre muro de fachada de P2.

- A la Alcaldía Local de Teusaquillo, desde sus competencias, y de acuerdo con lo establecido en el Artículo 7 del Acuerdo 740 de 2019, *“Desarrollar labores de inspección y vigilancia en materia de función policiva y de facilitador y coordinador en la gestión administrativa e institucional que permita al Inspector de Policía y al Corregidor desarrollar su responsabilidad de las labores de control en la respectiva Localidad.”*, gestionar el respectivo control urbano en el predio P2: KR 18 # 51 – 22, del Sector Catastral Alfonso López de la Localidad de Teusaquillo, teniendo en cuenta que se encuentra publicada sobre la fachada una pancarta de licencia de construcción y no se observan actividades de obra en ejecución.

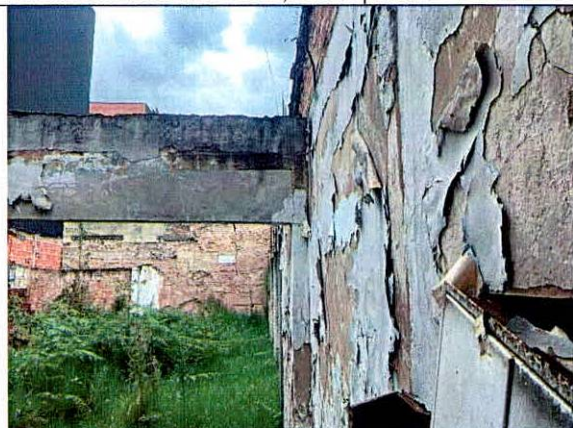
**Fotografía 6.** Vista al interior del predio P2, lote vacío.
