| | <b>DIAGNÓSTICO TÉCNICO</b> | Código: | <b>CR-FT-42</b> |

**DIAGNÓSTICO TÉCNICO – DI No. DI-20010**  
**SUBDIRECCIÓN DE ANÁLISIS DE RIESGOS Y EFECTOS DE CAMBIO CLIMÁTICO**  
**GRUPO ASISTENCIA TÉCNICA**  
**EVENTO SIRE 5423042**

| <b>DIRECCIÓN:</b> | TV 50 76 16 SUR | <b>COORDENADAS AREA INSPECCIONADA</b> | X1: 90.057,234<br>Y1: 97.399,558 |

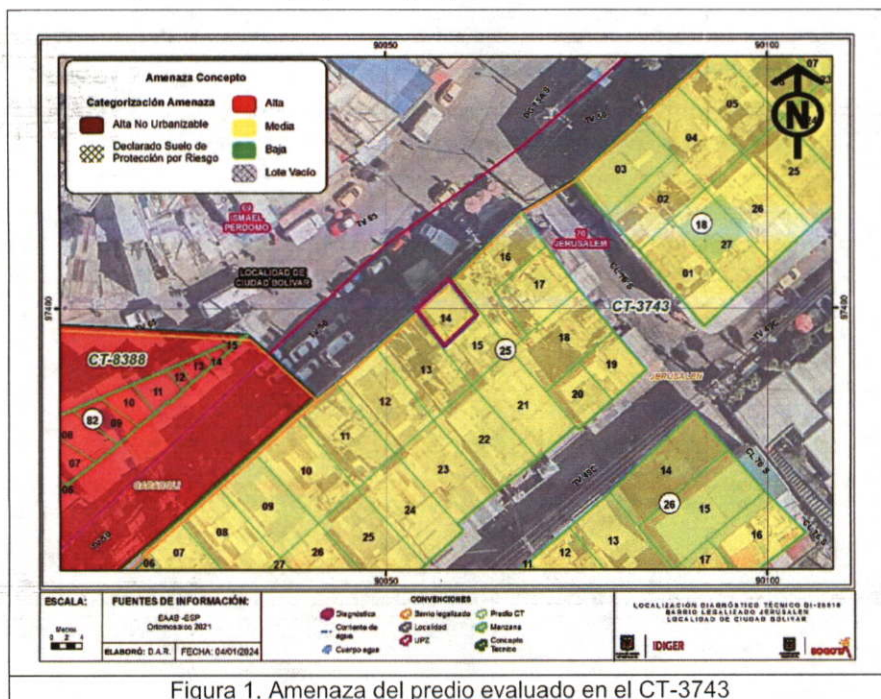
Figura 1. Amenaza del predio evaluado en el CT-3743

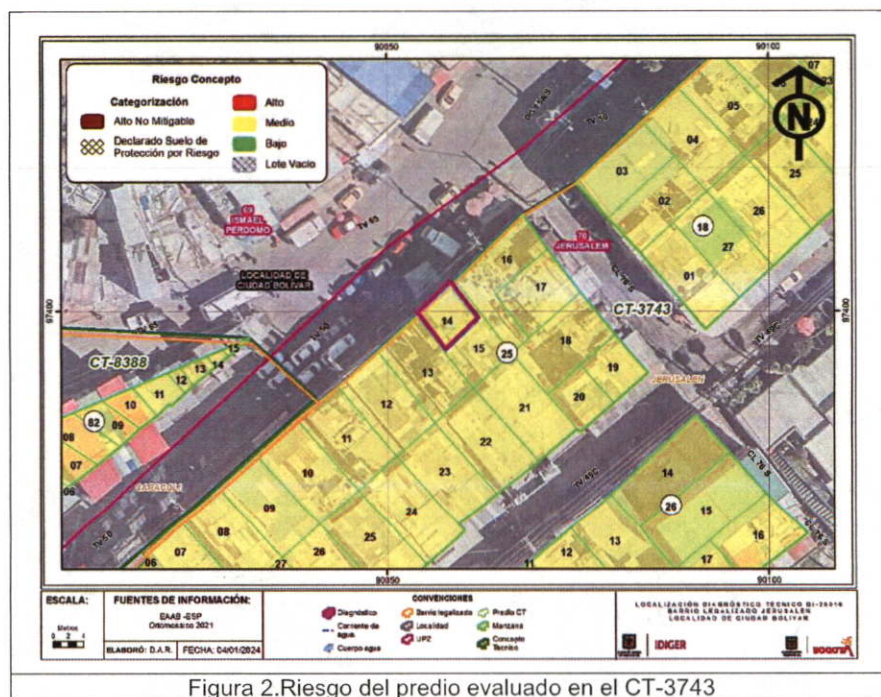
Figura 2. Riesgo del predio evaluado en el CT-3743

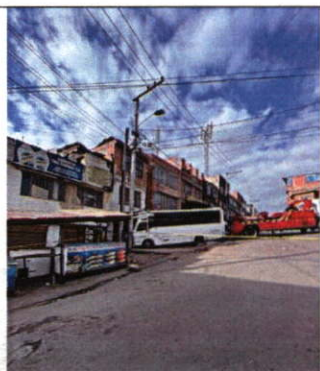
Fotografía 1. Vista general del sector inspeccionado

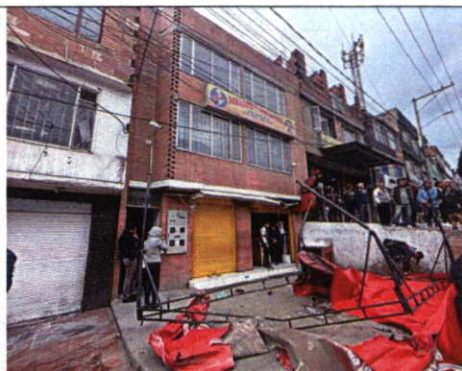
Fotografía 2. Fachada predio Tv 50 # 76 - 16

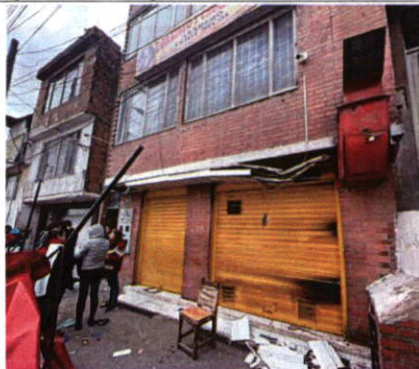
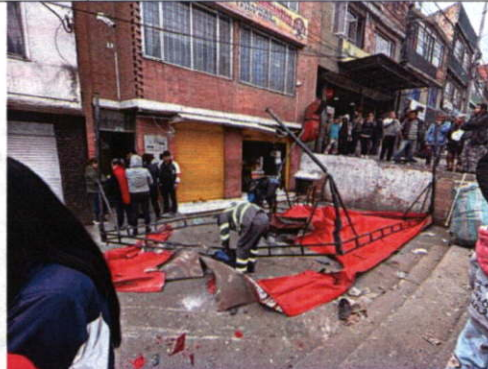
peatonal ubicado al costado noroccidental de la edificación. (Fotografía 3 y 4). Al interior de la edificación no se evidencian daños en los elementos estructurales y no estructurales que comprometan la estabilidad de la misma (Fotografía 5 y 6)

Accidente de tránsito presentado el día 20 de septiembre de 2023, en el predio de la TV 50 # 76 – 16 SUR, en el barrio Jerusalén de la localidad de Ciudad Bolívar.

Fotografía 3 y 4. Daños evidenciados producto de accidente

- La funcionalidad y habitabilidad del local comercial ubicado en el primer nivel de la edificación ubicada en la TV 50 # 76 - 16 SUR, en el barrio Jerusalén de la localidad de Ciudad Bolívar, se encuentra comprometida en la actualidad por riesgo de colapso del cielo raso ubicado al exterior de la edificación generado por el impacto del vehículo.

- La funcionalidad del sendero peatonal del costado noroccidental del predio de la TV 50 # 76 - 16 SUR, en el barrio Jerusalén de la localidad de Ciudad Bolívar, específicamente en un ancho de 4m y una longitud de 4m aproximadamente en el barrio Jerusalén de la localidad de Ciudad Bolívar, se encuentra comprometida en la actualidad por los daños evidenciados en el momento de la visita.

- Al responsable de la edificación emplazada en el predio de la TV 50 # 76 - 16 SUR, en el barrio Jerusalén de la localidad de Ciudad Bolívar, acoger la recomendación de restricción de uso del local comercial ubicado en el primer nivel, hasta que se adelanten las acciones necesarias que garanticen la estabilidad y funcionalidad de los daños evidenciados.

- A la Alcaldía Local de Ciudad Bolívar, garantizar la recomendación de restricción de uso del sendero peatonal ubicado en el costado noroccidental del predio evaluado en un ancho de 4m y una longitud de 4m aproximadamente, en el barrio Jerusalén de la localidad de Ciudad Bolívar, hasta que se adelanten las acciones necesarias en la vivienda y la funcionalidad del sendero peatonal.

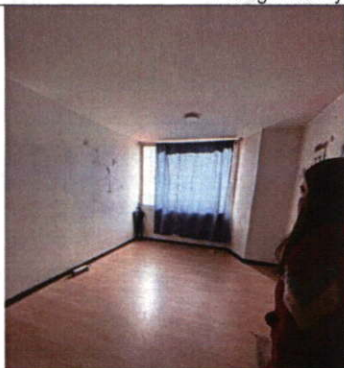
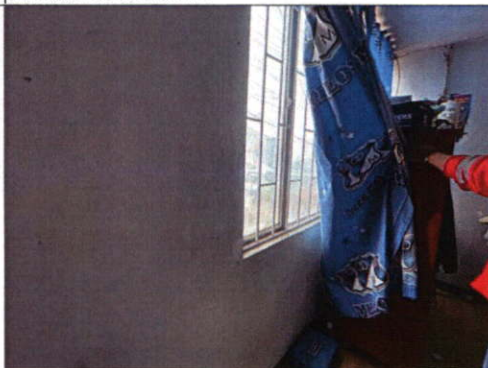
Fotografía 5 y 6. Vista al interior del predio de la TV 50 # 76 - 16

- La estabilidad estructural y la habitabilidad de segundo nivel y tercer nivel de la edificación ubicada en la TV 50 # 76 - 16 SUR, en el barrio Jerusalén de la localidad de Ciudad Bolívar, no se encuentran comprometidas en la actualidad frente a cargas de servicio, se desconoce el comportamiento de las construcciones ante cargas dinámicas (sismo).
