| | <b>DIAGNÓSTICO TÉCNICO</b> | Código: | <b>CR-FT-42</b> |

**DIAGNÓSTICO TÉCNICO – DI No. 20403**  
**SUBDIRECCIÓN DE ANÁLISIS DE RIESGOS Y EFECTOS DE CAMBIO CLIMÁTICO**  
**GRUPO ASISTENCIA TÉCNICA**  
**RADICADO IDIGER No. 2024ER5247**

| <b>DIRECCIÓN:</b> | KR 2C a la altura de la DG 163 BIS | <b>COORDENADAS ÁREA INSPECCIONADA</b> | X1: 106.445,396 Y1: 115.562,173<br>X2: 106.455,963 Y2: 115.570,159<br>X3: 106.444,203 Y3: 115.572,966 | | |

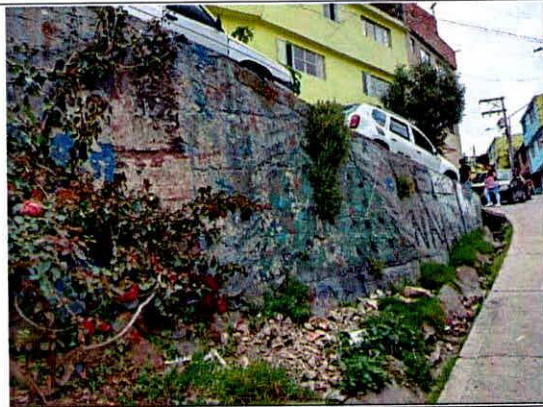
Personal del Instituto Distrital de Gestión de Riesgo y Cambio Climático - IDIGER, realizó visita técnica el día 21 de marzo de 2024 al polígono evaluado de la KR 2C a la altura de la DG 163 BIS ubicado en el barrio Urbanización Santa Cecilia Norte Parte Alta en la Localidad de Usaquén. Este se encuentra en una zona de pendiente moderada, consolidada urbanísticamente, con vías de acceso vehicular pavimentadas, donde se emplazan edificaciones de entre uno (1) y tres (3) niveles de manera escalonada (ver fotografía 1).

**Fotografía 1.** Vista general del sector de la KR 2C a la altura de la DG 163 BIS.

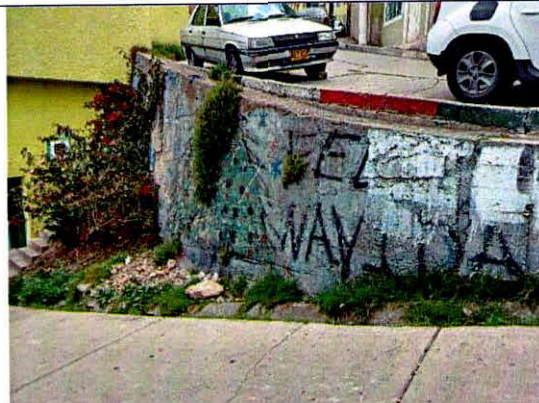
En el polígono evaluado de la KR 2C a la altura de la DG 163 BIS se ubica un talud de corte y/o relleno estabilizado mediante un muro en concreto de 2.5 m de altura promedio aproximadamente para la conformación de un tramo de vía en la dirección mencionada (ver fotografía 2). En el muro de contención se identifican dos fisuras de tendencia diagonal de aproximadamente 3.0 mm de abertura con longitudes entre 30 cm y 1.2 m respectivamente, ubicadas en la parte central de este (ver fotografía 3). También se evidencia el crecimiento de material vegetal sobre las fisuras mencionadas y en algunos de los lloraderos instalados en el muro como sistema de drenaje aparentemente (ver fotografía 4).

**Fotografía 2.** Muro de contención ubicado en la KR 2C a la altura de la DG 163 BIS.

- A la Alcaldía Local de Usaquén, al Instituto de Desarrollo Urbano – IDU y a la Unidad Administrativa Especial de Rehabilitación y Mantenimiento Vial – UAERMV, según corresponda desde sus competencias, realizar la verificación de estado la vía de la KR 2C a la altura de la DG 163 BIS y muro de contención que la conforma, ubicada en el barrio Urbanización Santa Cecilia Norte Parte Alta en la Localidad de Usaquén, con el fin de establecer las causas que pudieran estar generando los daños evidenciados y se tomen las medidas necesarias y realicen las intervenciones correspondientes para garantizar el adecuado funcionamiento de dicha infraestructura vial. Cabe resaltar que, las acciones que se adelanten deben ser efectuadas por el personal idóneo y en cumplimiento de la normativa vigente.

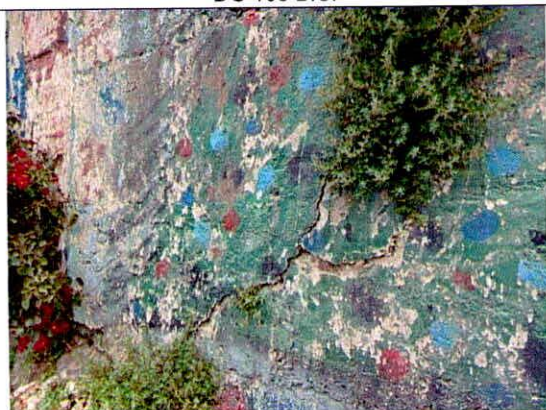
- Deficiencias constructivas y ausencia de mantenimiento general. No obstante, no se puede descartar que los daños evidenciados estén posiblemente asociados a agentes externos que no se pueden identificar por medio de una inspección visual.

**Fotografía 3.** Fisuras en muro de contención.

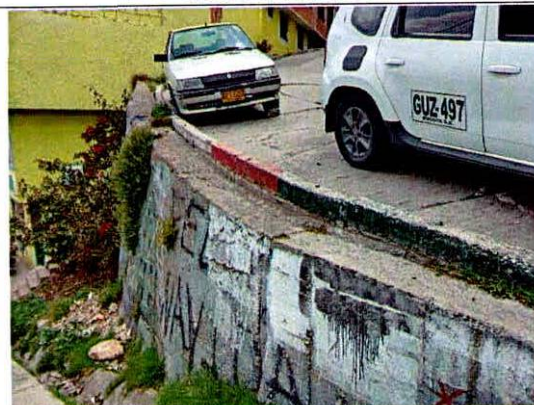
**Fotografía 4.** Crecimiento de material vegetal sobre fisuras y lloraderos del muro de contención.

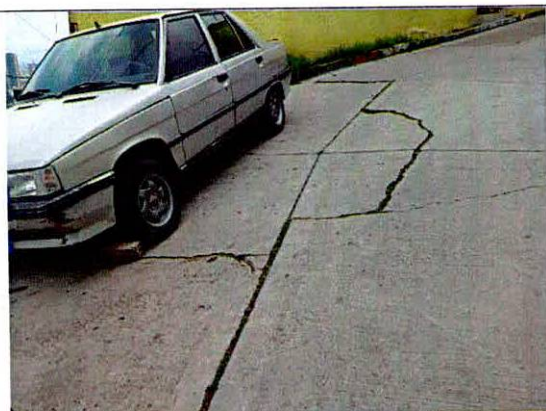
Al costado oriental del muro mencionado se encuentra la vía de la KR 2C, de dos carriles y 7.0 m de ancho aproximadamente en pavimento rígido. Hacia este costado, sobre las losas de concreto reforzado que componen el pavimento, se identifica una fisura transversal de 4.0 mm de abertura y 3.0 m de longitud aproximadamente sobre el carril en sentido oriente – occidente, también se observan dos losas de concreto con fisuras de esquina de 3.0 mm de abertura y 80 cm de longitud cada una aproximadamente y una fisura transversal de 2.0 mm de abertura y 2.0 m de longitud aproximadamente en el carril en sentido occidente – oriente, finalmente se observa un leve hundimiento de las losas de concreto en esta zona de la vía de la KR 2C ubicada al costado oriental del muro evaluado (ver fotografías 5 y 6).

**Fotografía 5.** Fisuras sobre la vía de la KR 2C a la altura de la DG 163 BIS.

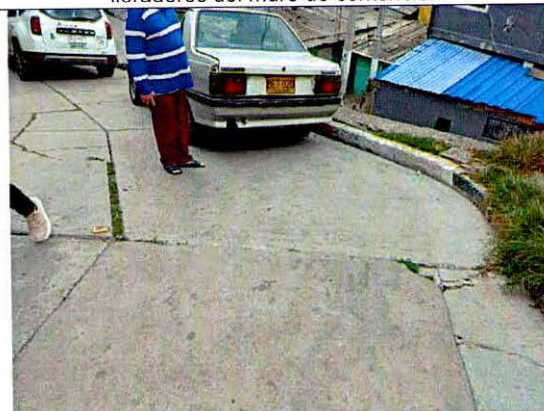
**Fotografía 6.** Leve hundimiento de las losas de concreto.
