| | <b>DIAGNÓSTICO TÉCNICO</b> | Código: | <b>CR-FT-42</b> |

**DIAGNÓSTICO TÉCNICO - DI-20571**  
**SUBDIRECCIÓN DE ANÁLISIS DE RIESGOS Y EFECTOS DE CAMBIO CLIMÁTICO**  
**GRUPO ASISTENCIA TÉCNICA**  
**RADICADO IDIGER No. 20243ER7586**

| <b>DIRECCIÓN:</b> | KR 14 A 140 82 | <b>COORDENADAS AREA INSPECCIONADA</b> | | X <sub>1</sub> : 104090.525 Y <sub>1</sub> : 113952.738 | | |

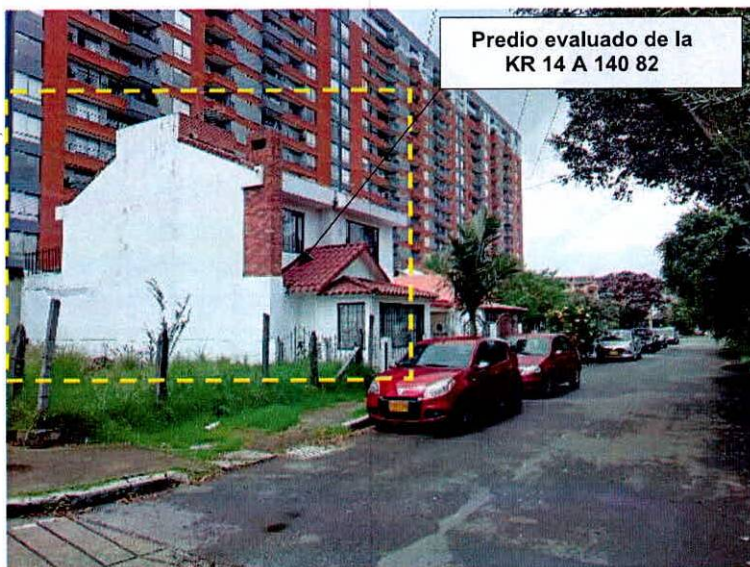
En atención del radicado IDIGER No 2024ER7586, personal del Instituto Distrital de Gestión de Riesgos y Cambio Climático – IDIGER, realizó visita técnica el día 15 de mayo de 2024 al sector donde se localiza el predio de la KR 14 A 140 82, en el Sector Catastral Cedritos de la Localidad de Usaquén, encontrando que corresponde a una zona relativamente plana, consolidada urbanísticamente, con vías de acceso vehicular pavimentadas (pavimento flexible) y en donde se ubican edificaciones entre 1 y 12 niveles, construidas en su mayoría bajo un sistema estructural de pórticos en concreto reforzado y mampostería confinada, (ver Fotografía 1).

**Fotografía 1.** Fachada principal del predio de la en el Sector Catastral Cedritos de la Localidad Usaquén.

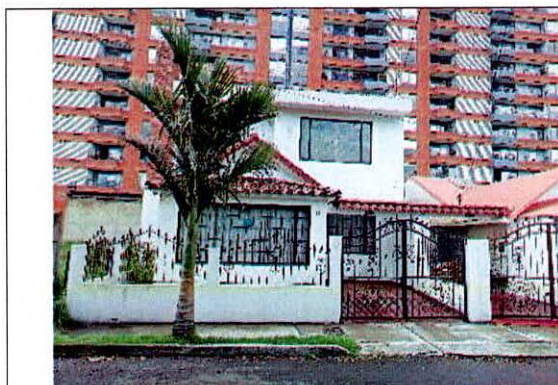
En el predio de la KR 14 A 140 82, se emplaza una edificación de 2 niveles de uso residencial, construida bajo sistema estructural en pórticos en concreto reforzado, losa de entrepiso en concreto aligerado y cubierta en teja de asbesto cemento, (ver Fotografía 2).

**Fotografía 2.** Fachada principal del predio de la KR 14 A 140 82.

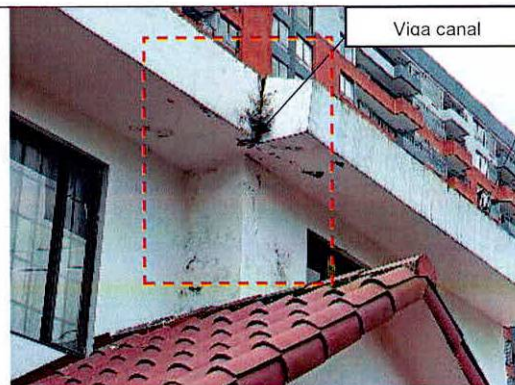
**Fotografía 3.** Sector donde se identifica la estructura de la vida canal de la vivienda evaluada.

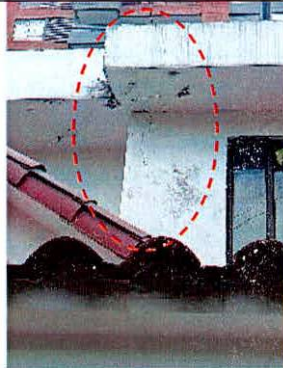
Se realiza la verificación de las condiciones generales de la edificación, iniciando la misma desde el exterior, evidenciando manchas de humedad producto de filtraciones en el muro próximo donde se localiza la viga-canal en la parte frontal de la vivienda en el segundo nivel. La estructura se encuentra separada de los elementos de cubierta de la edificación y se encuentra descolgada aproximadamente 2 cm, haciendo que el agua lluvia sea dispuesta directamente sobre la estructura de la vivienda y no sea conducida hacia las redes de drenaje, (ver Fotografías 3 a 5). En el interior de la vivienda, se observan manchas de humedad y filtraciones de agua en los elementos de cielo raso del primer nivel del costado frontal de la edificación, así como en los muros interiores localizados bajo el sector donde se encuentra el daño de la viga canal del segundo nivel de la vivienda, (ver Fotografías 6 a 9).

- Las filtraciones de agua del segundo nivel de la edificación que se emplaza en el predio de la KR 14 A 140 82 en el Sector Catastral Cedritos de la localidad de Usaquén, pueden estar siendo causadas por daños en las estructuras de recolección de aguas lluvias (viga canal), así como a falta de mantenimiento preventivo y/o correctivo de los elementos de cubierta de la vivienda.

**Fotografía 4.** Manchas de humedad y filtraciones costado frontal de la vivienda.

- Conforme a lo dispuesto en el Código de Construcción para Bogotá D.C. (Acuerdo 20 de 1995), donde se establece que es obligación de los propietarios y/o responsables de los inmuebles propiciar y efectuar el adecuado mantenimiento de sus instalaciones, se recomienda a los responsables del predio de la KR 14 A 140 82 en el Sector Catastral Cedritos de la Localidad de Usaquén, adelantar acciones de mantenimiento (preventivo/correctivo) de los elementos estructurales y no estructurales de la edificación, en particular la reparación de los elementos de tejado así como la estructura de la viga canal del costado frontal de la vivienda en el segundo nivel, esto con el fin de garantizar el buen comportamiento de la estructura ante cargas normales de servicio durante su vida útil, acciones que deben adelantarse con el apoyo de personal idóneo y profesional, garantizando que se cumplan los requerimientos establecidos en la normatividad vigente y de ser necesario se deben tramitar los permisos y licencias respectivos.

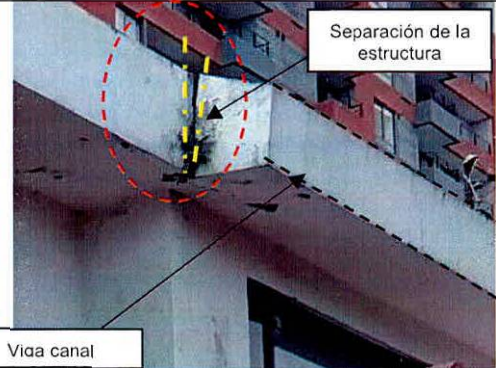
**Fotografía 5.** Separación de la estructura de la viga canal

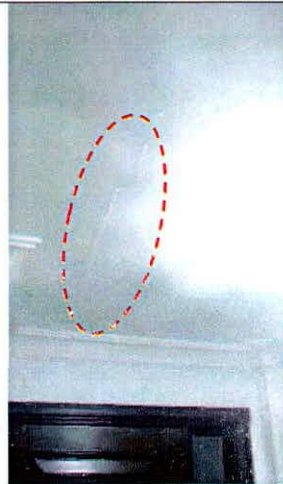
**Fotografía 6.** Manchas de humedad y filtraciones en los elementos de cielorraso del primer nivel de la edificación.

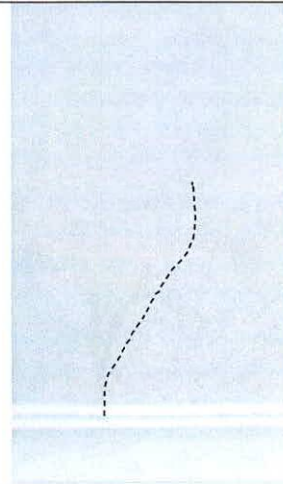
**Fotografía 7.** Manchas de humedad y filtraciones en los elementos de cielorraso del primer nivel de la edificación.

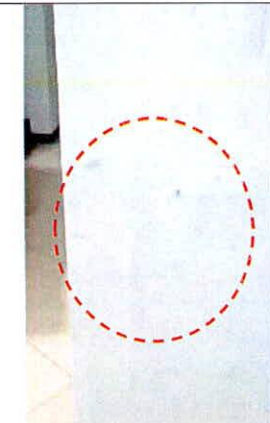
**Fotografía 8.** Manchas de humedad y filtraciones en muros interiores del primer nivel de la edificación.

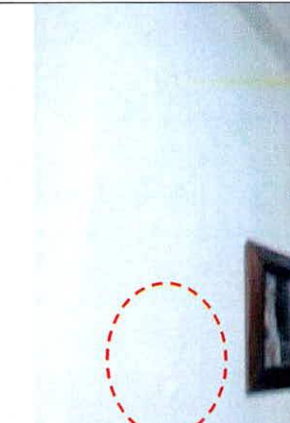
**Fotografía 9.** Manchas de humedad y filtraciones en muros interiores del primer nivel de la edificación.
