| | <b>DIAGNÓSTICO TÉCNICO</b> | | Código: | CR-FT-42 |

**DIAGNÓSTICO TÉCNICO – DI No. 20523**  
**SUBDIRECCIÓN DE ANÁLISIS DE RIESGOS Y EFECTOS DE CAMBIO CLIMÁTICO**  
**GRUPO ASISTENCIA TÉCNICA**  
**EVENTO SIRE No. 5432178**

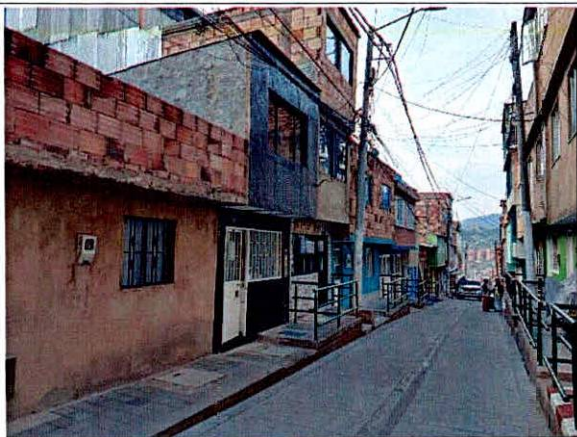
SUR ubicado en el barrio Progreso II Sector La Reforma en la Localidad de Usme. Este se encuentra en una zona de pendiente moderada, consolidada urbanísticamente, con vías de acceso vehicular pavimentadas en buen estado, donde se emplazan edificaciones de manera escalonada de entre uno (1) y tres (3) niveles (Ver Fotografía 1). En el predio evaluado de la KR 5A ESTE 89C 65 SUR se emplaza una vivienda de 1 nivel más terraza, construida posiblemente bajo un sistema estructural en mampostería parcialmente confinada con muros divisorios y perimetrales en mampostería y cubierta en placa maciza de concreto reforzado y tejas de zinc (ver Fotografía 2).

**Fotografía 1.** Vista general del sector de la KR 5A ESTE 89C 65 SUR

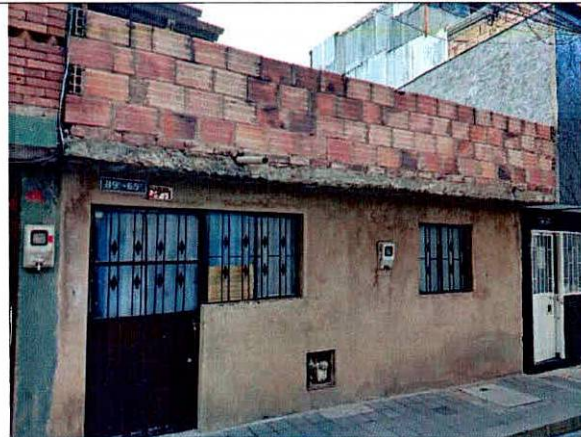
**Fotografía 2.** Predio de la KR 5A ESTE 89C 65 SUR

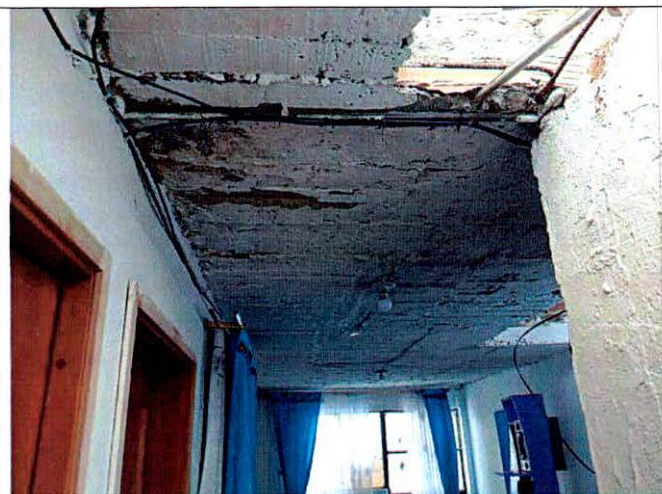
Se realiza la inspección visual al interior de la vivienda, en la cual se evidencian desprendimientos parciales de la capa inferior de concreto de la losa de cubierta con exposición de aceros en un área aproximada de 1.0 m<sup>2</sup> en la zona de sala comedor (ver Fotografía 3). También se evidencian desprendimientos parciales de la capa inferior de concreto de la losa de cubierta con exposición de aceros de refuerzo en la habitación ubicada en la parte central costado occidental de la vivienda en un área acumulada de 3.0 m<sup>2</sup> aproximadamente (ver Fotografía 4), y desprendimiento total del mismo material en la habitación ubicada en la parte posterior costado occidental de la casa en un área aproximada de 6.0 m<sup>2</sup>, en esta habitación también se observan problemas de humedad sobre el muro perimetral occidental (ver Fotografía 5).

**Fotografía 3.** Desprendimientos parciales de capa inferior de concreto y exposición de aceros en zona de sala comedor.

- A los habitantes de la vivienda de la KR 5A ESTE 89C 65 SUR ubicada en el barrio Progreso II Sector La Reforma en la Localidad de Usme, se recomienda acoger la recomendación de evacuación, hasta tanto realicen las labores de reparación y mantenimiento de la losa de cubierta de esta.

- A los responsables, encargados y/o propietarios de la vivienda de la KR 5A ESTE 89C 65 SUR ubicada en el barrio Progreso II Sector La Reforma en la Localidad de Usme, en caso de no existir condiciones o restricciones para el uso del suelo, se recomienda que, cumpliendo con los requisitos de la Ley 400 de 1997 (Decreto 926 de 2010 – Reglamento Colombiano de Construcción Sismo Resistente, actualmente NSR-10) y lo dispuesto en el Código de Construcción para Bogotá D.C. (Acuerdo 20 de 1995), donde se establece que es obligación de los propietarios y/o responsables de los inmuebles propiciar y efectuar el adecuado mantenimiento de sus instalaciones, adelantar acciones encaminadas al mantenimiento y/o reparación de los daños evidenciados, especialmente de la losa de cubierta de la vivienda en su totalidad, con el fin de garantizar la estabilidad y funcionalidad de la vivienda durante su vida útil. Cabe resaltar que, las acciones que se adelanten deben ser efectuadas por el personal idóneo y siguiendo la normativa vigente.

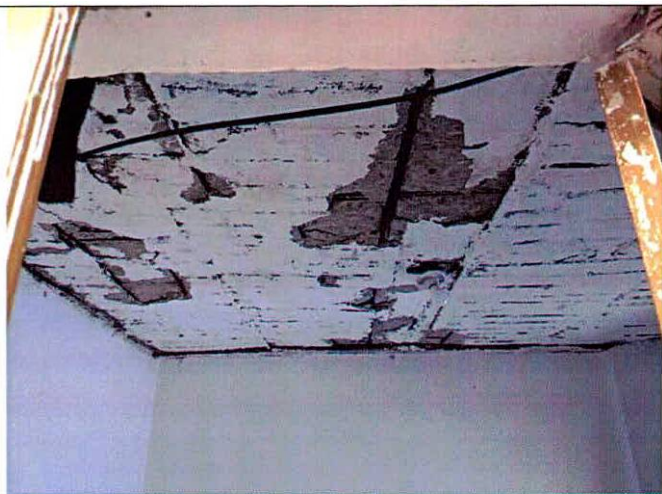
**Fotografía 4.** Desprendimientos parciales de capa inferior de concreto y exposición de aceros en habitación parte central.

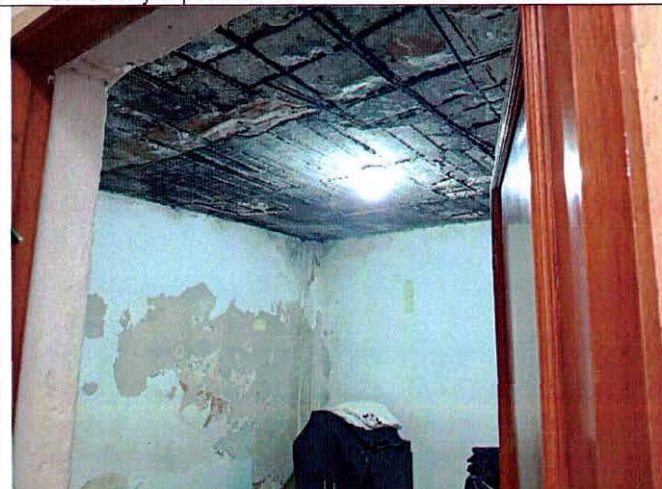
**Fotografía 5.** Desprendimiento total de capa inferior de concreto, exposición de aceros y humedad en muro perimetral occidental.

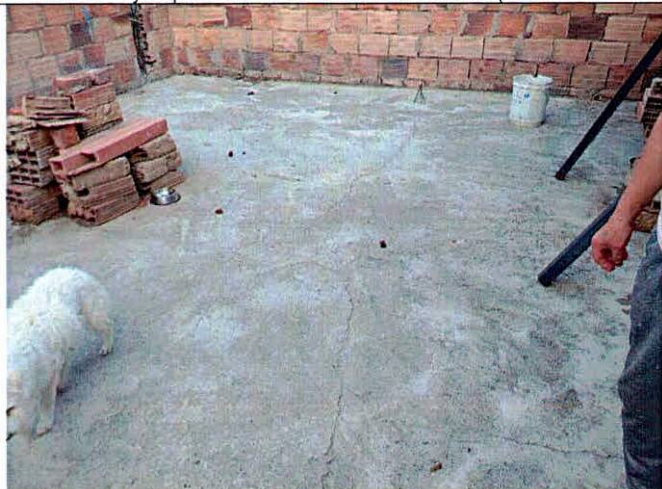
Se realiza inspección visual a la zona de terraza en donde se observa una fisura de tendencia longitudinal de 2.0 mm de abertura y 4.0 m de longitud aproximadamente y algunas marcas de humedad, de igual forma, no se identifican materiales o medidas de impermeabilización y/o manejo de aguas lluvias en esta zona (Ver fotografías 6). De manera general se evidencia un deterioro avanzado de la losa de cubierta, acompañado de deficiencias constructivas como la falta de elementos de confinamiento tipo vigas y columnas.

**Fotografía 6.** Fisura en zona de terraza sin medidas de impermeabilización.
