**DIAGNÓSTICO TÉCNICO – DI-15867**  
**SUBDIRECCIÓN DE ANÁLISIS DE RIESGOS Y EFECTOS DEL CAMBIO CLIMÁTICO**  
**GRUPO ASISTENCIA TÉCNICA**  
**Evento SIRE No. 5376741**

| <b>DIRECCIÓN:</b> | Calle 9 No. 2-28 Este (P1)<br>Calle 9 No. 2-30 Este (P2) | <b>COORDENADAS ÁREA INSPECCIONADA</b> | X1: 100775 Y1: 99582 | | | |

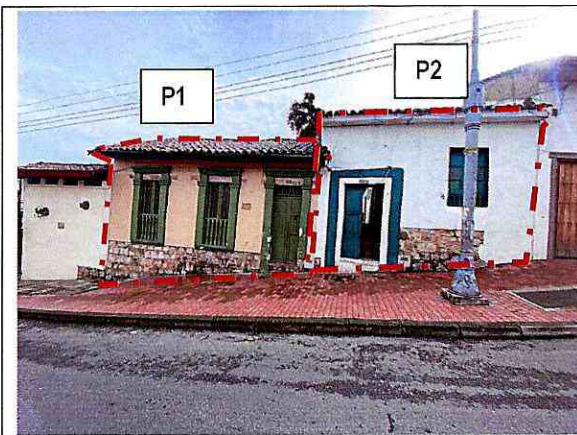
Personal del Instituto Distrital de Gestión de Riesgos y Cambio Climático IDIGER, realizó visita técnica el día 04 de mayo de 2021 al P1 y P2, en el Sector Catastral Egipto de la Localidad de La Candelaria, los cuales se ubican en una zona consolidada, con vías de acceso vehiculares y peatonales pavimentadas y servicios básicos domiciliarios (Fotografía 1).

Fotografía 1. Vista de las viviendas evaluadas en el Sector catastral Egipto de la Localidad de La Candelaria.

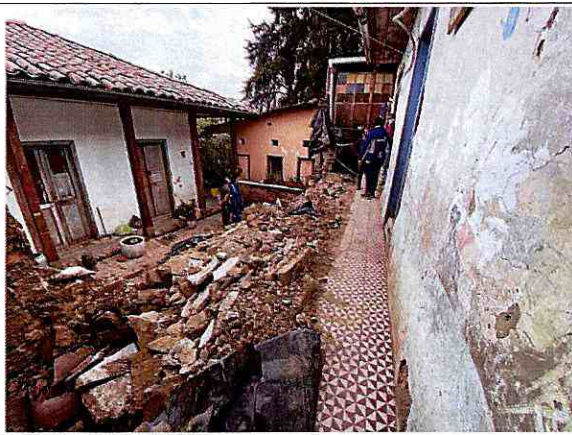
Se presentó el colapso del muro medianero construido en adobe y ladrillo, que compartían el predio P1y P2, en un segmento de 20 metros aproximadamente (Fotografía 2). En el predio **P1**, se emplaza una vivienda de un nivel en muros de adobe, guadua y bareque, con cubierta liviana en teja de barro a dos aguas, soportada por un entramado en madera, oculto tras un cielorraso en esterilla de guadua y mortero. Adicional al colapso del muro, se evidencia en la vivienda, que queda un tramo de muro con pérdida de verticalidad y deterioro, lo que puede originar el colapso del mismo. De igual manera, la vivienda presenta daños en el cielorraso, en las zonas de cocinas, baños y zonas habitacionales, así como daños en muros divisorios en la zona del baño. (Fotografías 3, 4 y 5).

Fotografía 2. Vista del sector donde se presentó el colapso del muro medianero de los predios evaluados.

- Al responsable y/o responsables del predio de la Calle 9 No. 2-28 Este (P1) y el predio de la Calle 9 No. 2-30 Este (P2), en el Sector Catastral Egipto de la Localidad de La Candelaria, adelantar acciones de mantenimiento, mejoramiento y/o reforzamiento general de las edificaciones allí emplazadas, con el fin de garantizar durante la vida útil de la edificación, las condiciones adecuadas para su uso. Para lo cual deben asesorarse de personal idóneo, tramitando los permisos y teniendo en cuenta la normatividad vigente para el sector.

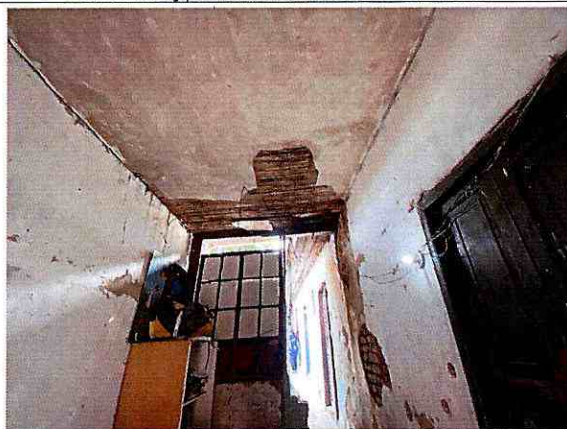
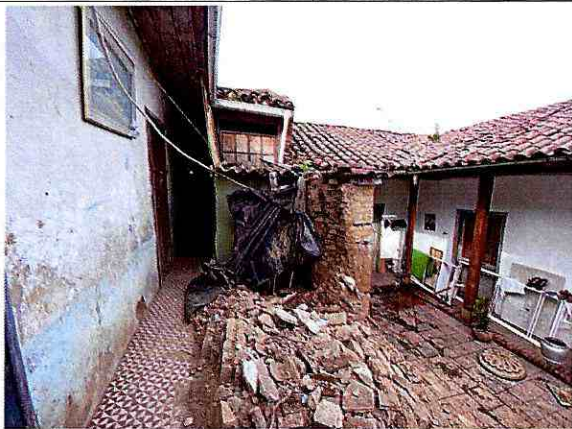
Fotografías 3 y 4. Vista de los daños que presenta la vivienda emplazada en el predio de la Calle 9 No. 2-28 Este (P1).

- La estabilidad estructural y habitabilidad de la vivienda emplaza en el predio de la Calle 9 No. 2-28 Este (P1), en el Sector Catastral Egipto de la Localidad de La Candelaria, se encuentran comprometidas en la actualidad ante cargas normales de servicio, por los daños evidenciados al momento de la visita.
- La estabilidad estructural y habitabilidad de la vivienda emplazad en el predio de la Calle 9 No. 2-30 Este (P2), en el Sector Catastral Egipto de la Localidad de La Candelaria, se encuentran comprometidas en la actualidad ante cargas normales de servicio, por los daños evidenciados al momento de la visita.

- Al responsable de la vivienda emplazada en el predio de la Calle 9 No. 2-28 Este (P1), en el Sector Catastral Egipto de la Localidad de La Candelaria, acoger la recomendación de evacuación de esta, hasta tanto se implementen las acciones que garanticen las condiciones de habitabilidad y estabilidad estructural del inmueble

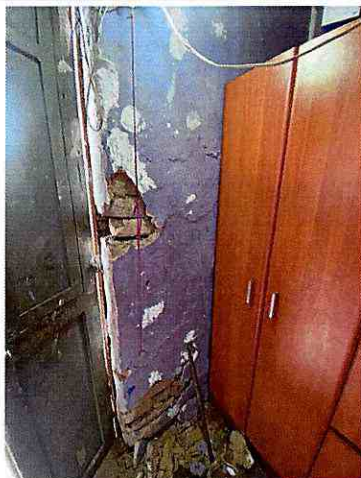
Fotografía 5. Vista de los daños que presenta la vivienda emplazada en el predio de la Calle 9 No. 2-28 Este (P1).

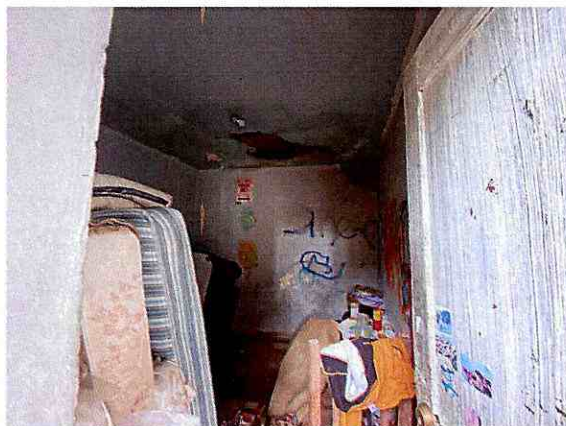
En el predio **P2**, se emplaza una vivienda de un nivel en muros de adobe, guadua y bareque, con cubierta liviana en teja de barro a dos aguas, soportada por un entramado en madera, oculto tras un cielorraso en esterilla de guadua y mortero. De igual manera, se evidencia adicional un tramo de muro afectado con pérdida de verticalidad y deterioro, lo que puede originar el colapso del mismo. También se evidencian daños en el cielorraso, en las zonas de cocinas, baños y zonas habitacionales, daños en muros divisorios en la zona de baño y la cocina.

Fotografía 6. Vista de los daños que presenta la vivienda emplazada en el predio de la Calle 9 No. 2-30 Este (P2).

- Al responsable de la vivienda emplazada en el predio de la Calle 9 No. 2-30 Este (P2), en el Sector Catastral Egipto de la Localidad de La Candelaria, acoger la recomendación de evacuación de esta, hasta tanto se implementen las acciones que garanticen las condiciones de habitabilidad y estabilidad estructural del inmueble

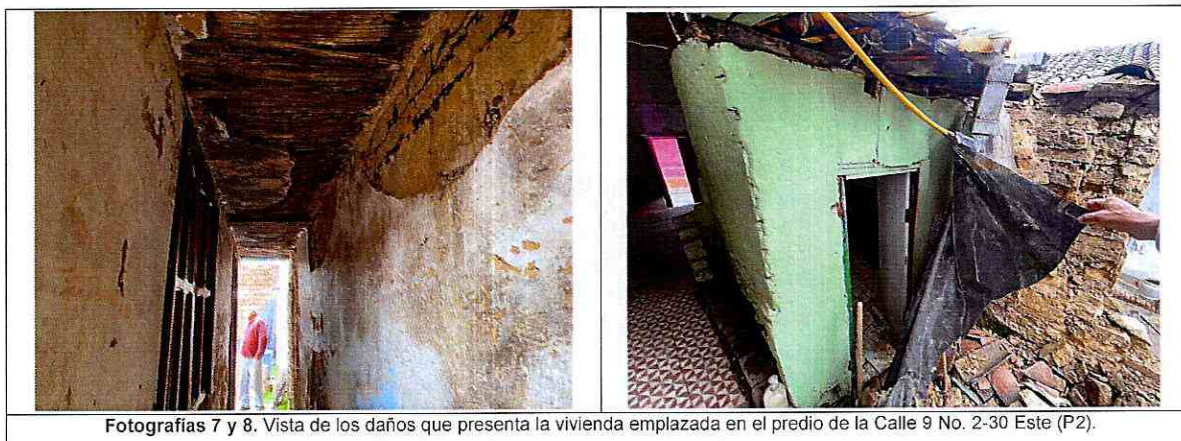
Fotografías 7 y 8. Vista de los daños que presenta la vivienda emplazada en el predio de la Calle 9 No. 2-30 Este (P2).
