| | <b>DIAGNÓSTICO TÉCNICO</b> | Código: | CR-FT-42 |

**DIAGNÓSTICO TÉCNICO – DI-20453**  
**SUBDIRECCIÓN DE ANÁLISIS DE RIESGOS Y EFECTOS DE CAMBIO CLIMÁTICO**  
**GRUPO ASISTENCIA TÉCNICA**  
**EVENTO SIRE 5432341**

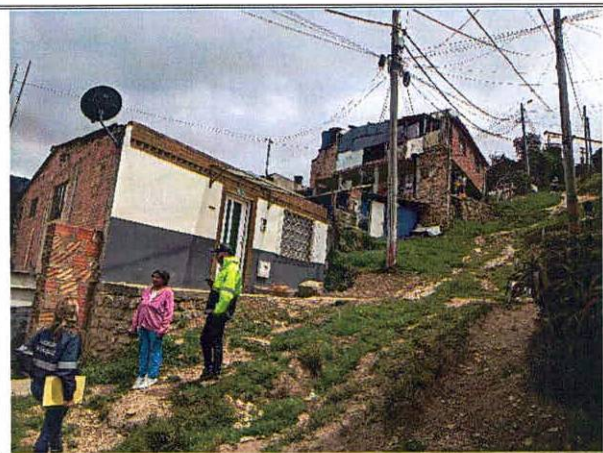
Los predios evaluados se encuentran en un sector que corresponde a una ladera caracterizada por tener pendientes altas y medias, la cual no se encuentra consolidada urbanísticamente, donde se realizaron cortes y rellenos para el emplazamiento de las viviendas de uno y dos niveles construidas en mampostería estructural y emplazadas de forma escalonada adaptándose a la topografía del terreno, con acceso peatonal por un sendero en terreno natural (Ver Fotografía 1).

**Fotografía No. 1.** Vista general del sector donde se encuentran los predios evaluados.

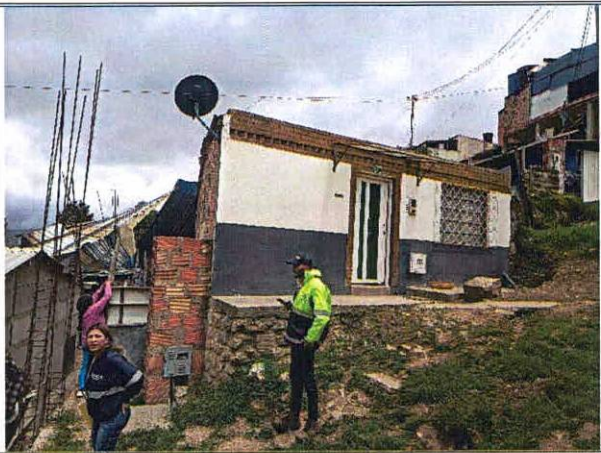
En los predios P1 y P2 se encuentran dos viviendas de uno y dos niveles respectivamente, construidas bajo el sistema estructural de mampostería parcialmente confinado con ausencia de elementos de confinamiento tipo vigas, con piso y entrepiso en losa de concreto reforzada y cubierta liviana conformada por tejas de fibrocemento sobre elementos metálicos apoyados en los muros perimetrales. El predio P2 se encuentra hacia la parte posterior del predio P1 y el acceso es a través de un sendero peatonal con ancho cercano a 1.5 m con piso en concreto y terreno natural, localizado al costado norte de la vivienda de P1 (Ver Fotografías 2 y 3).

**Fotografía No. 2.** Vista de la vivienda evaluada en el predio P1.

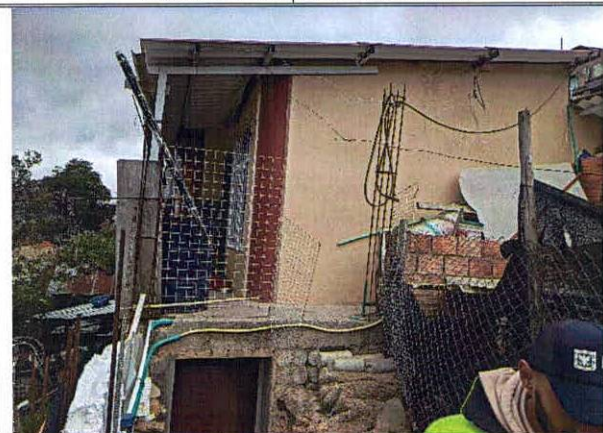
**Fotografía No. 3.** Vista de la vivienda evaluada en el predio P2.

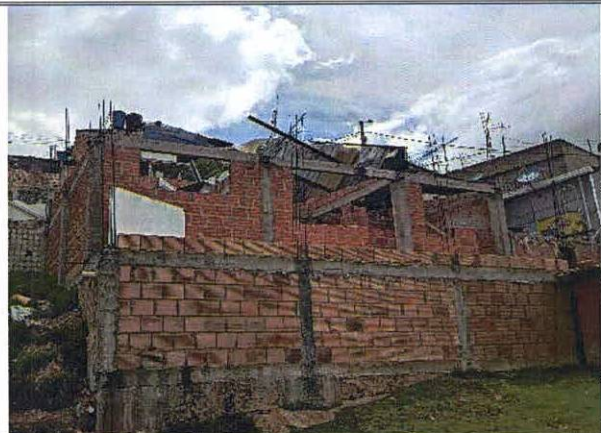
En el predio P3 se encuentra una vivienda en proceso de construcción, bajo el sistema de pórticos en concreto y muros en mampostería, con piso en losa de concreto y cubierta liviana conformada por tejas metálicas sobre elementos metálicos apoyados en los muros. Las viviendas de los predios P1 y P2 se encuentran al costado sur y un nivel por encima del predio P3 (Ver Fotografía 4).

**Fotografía No. 4.** Vista de la vivienda evaluada en el predio P3.

- A los responsables de la construcción de la vivienda del predio con dirección Carrera 3 Este No. 95 - 36 Int 3 (P3) en el Sector Catastral San Luis Altos del Cabo Rural II de la Localidad de Chapinero, tener en cuenta el Artículo 32 del Decreto 172 de 2014, concordante con el Artículo 42 de la Ley 1523 de 2012, donde se señala que todas las entidades públicas o privadas que ejecuten obras civiles mayores o que desarrollen actividades industriales o de otro tipo en el Territorio Distrital, que puedan significar riesgo de desastre para la sociedad, así como las que específicamente determine el Instituto Distrital de Gestión de Riesgos y Cambio Climático - IDIGER, deberán realizar un análisis específico de riesgo que considere los posibles efectos de riesgos naturales y sociales sobre la infraestructura expuesta y aquellos que se deriven de los daños de la misma en su área de influencia, así como los que se deriven de su operación. Con base en este análisis diseñarán e implementarán las medidas de reducción del riesgo y planes de emergencia y contingencia que serán de su obligatorio cumplimiento.

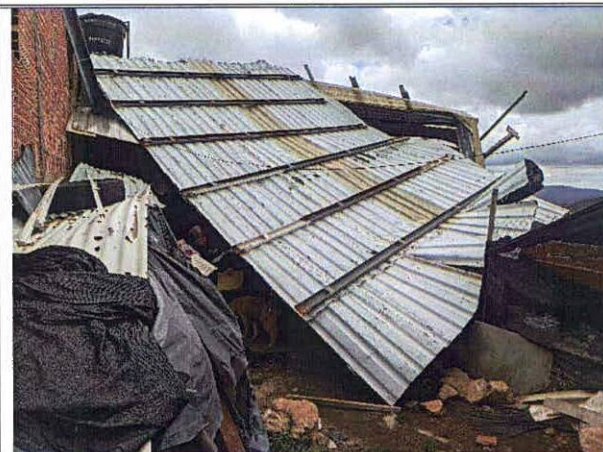
El evento de emergencia se activa porque se presenta el desprendimiento y caída de la cubierta de la vivienda del predio P3 sobre los predios P1 y P2. Durante la inspección visual a los predios se observa que la cubierta de la vivienda del predio P3 se levantó y cayó sobre la cubierta del patio trasero de la vivienda del predio P1 y la zona de acceso a la vivienda del predio P2, sin embargo, no se observan daños estructurales en los muros perimetrales o la cubierta de la vivienda de P1 (Ver Fotografías 5 y 6).

Dadas las características de las afectaciones evidenciadas en los predios P1 y P2, se considera que las mismas pueden estar asociadas con las deficiencias constructivas de la cubierta de la vivienda del predio P3, relacionadas con los anclajes o amarres de la estructura. No obstante, a partir de la inspección visual no se puede descartar la posibilidad de que los daños que experimenta la construcción afectada estén o hayan sido inducidos por alguna otra situación no evidente.

**Fotografía No. 5.** Vista de la cubierta de la vivienda de P3 que cayó sobre el patio de la vivienda del predio P1.

- Con base en la inspección adelantada es posible concluir que la estabilidad estructural global, habitabilidad y funcionalidad de la vivienda con dirección Carrera 3 Este No. 95 - 36 Int 1 (P1) en el Sector Catastral San Luis Altos del Cabo Rural II de la Localidad de Chapinero, no se encuentran comprometidas en la actualidad por las afectaciones observadas o ante cargas normales de servicio, sin embargo, la estabilidad de la cubierta del patio trasero si se encuentra comprometida por las afectaciones observadas y con ello la funcionalidad de este espacio.

- A los responsables de la vivienda con dirección Carrera 3 Este No. 95 - 36 Int 1 (P1) en el Sector Catastral San Luis Altos del Cabo Rural II de la Localidad de Chapinero, acoger la recomendación de restricción de uso del patio trasero hasta tanto se implementen acciones de reforzamiento, reparación y/o mejoramiento de los elementos que presentan daños, con el fin que garanticen las condiciones de estabilidad y funcionalidad. Cabe resaltar que, las acciones que se adelanten deben ser efectuadas por el personal idóneo y siguiendo la normativa vigente.
- A los responsables de la vivienda con dirección Carrera 3 Este No. 95 - 36 Int 2 (P2) en el Sector Catastral San Luis Altos del Cabo Rural II de la Localidad de Chapinero, acoger la recomendación

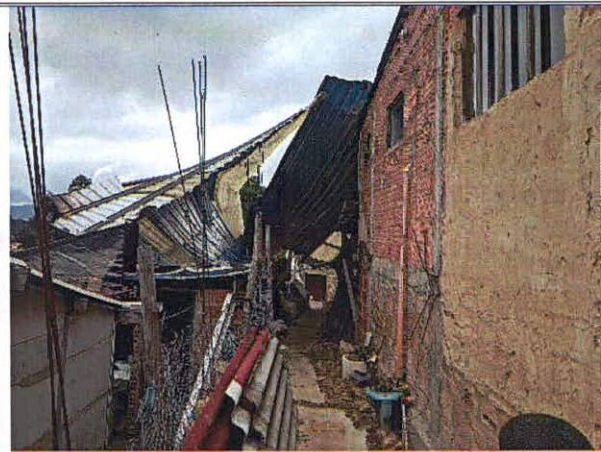
**Fotografía No. 6.** Vista de la cubierta de la vivienda de P3 que cayó sobre el acceso a la vivienda del predio P2.

- La estabilidad estructural global de la vivienda con dirección Carrera 3 Este No. 95 - 36 Int 2 (P2) en el Sector Catastral San Luis Altos del Cabo Rural II de la Localidad de Chapinero, no se encuentran comprometidas en la actualidad por las afectaciones observadas o ante cargas normales de servicio, sin embargo, se funcionalidad y habitabilidad se ven comprometidas por las afectaciones observadas en el único acceso a la vivienda.

de evacuación hasta tanto se implementen acciones de retiro de los elementos que generan obstrucción en la zona de acceso, con el fin que garanticen las condiciones de habitabilidad y funcionalidad. Cabe resaltar que, las acciones que se adelanten deben ser efectuadas por el personal idóneo y siguiendo la normativa vigente.
