## DIAGNÓSTICO TÉCNICO

**DIAGNÓSTICO TÉCNICO – DI No. 20624**  
**SUBDIRECCIÓN DE ANÁLISIS DE RIESGOS Y EFECTOS DE CAMBIO CLIMÁTICO**  
**GRUPO ASISTENCIA TÉCNICA**  
**RADICADO IDIGER 2024ER9513**  
**RADICADO IDIGER 2024ER9678**

### 1. DATOS GENERALES DEL EVENTO

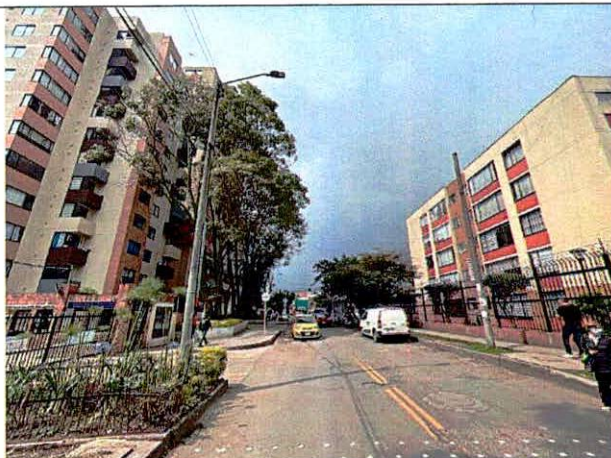
**Fotografía 1.** Vista general del Sector Catastral Santa Mónica de la Localidad de Engativá (19/04/2023)

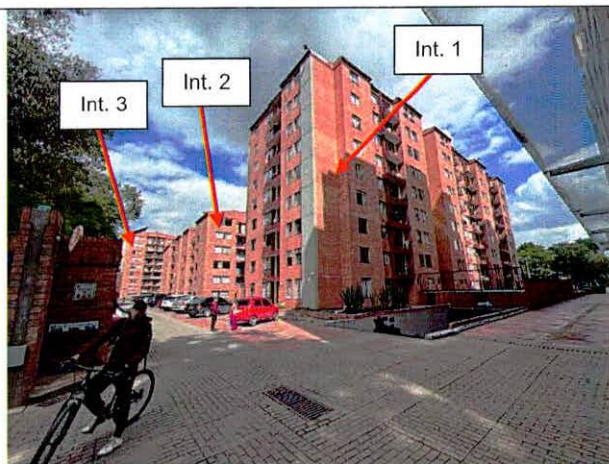
**Fotografía 2.** Vista general del predio de la Carrera 99A No. 70-97

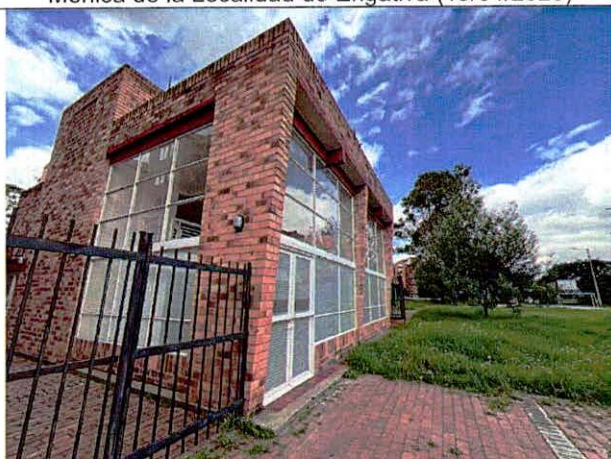
**Fotografía 3.** Salón comunal del predio

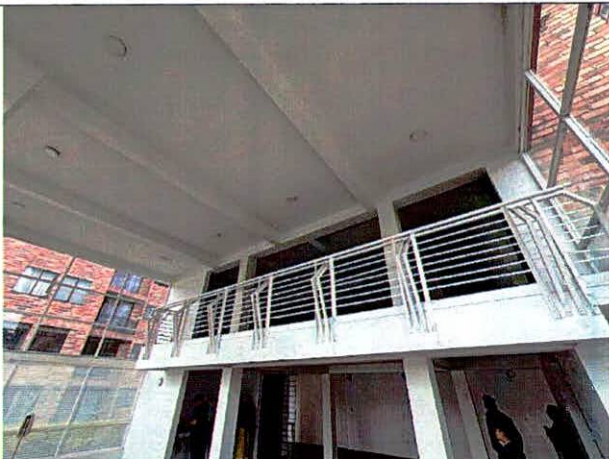
**Fotografía 4.** Costado norte a doble altura en el salón comunal

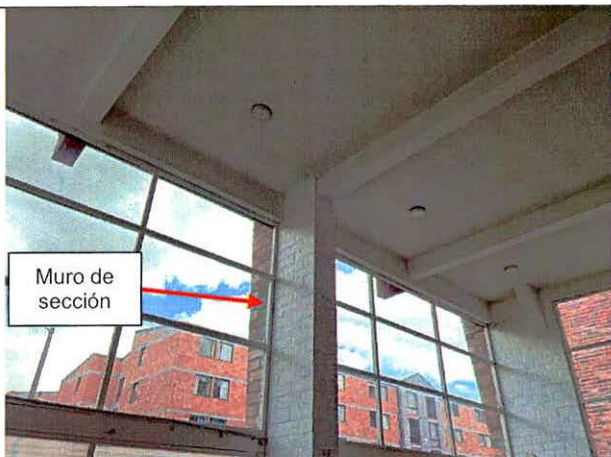
**Fotografía 5.** Muros dobles en mampostería reforzada

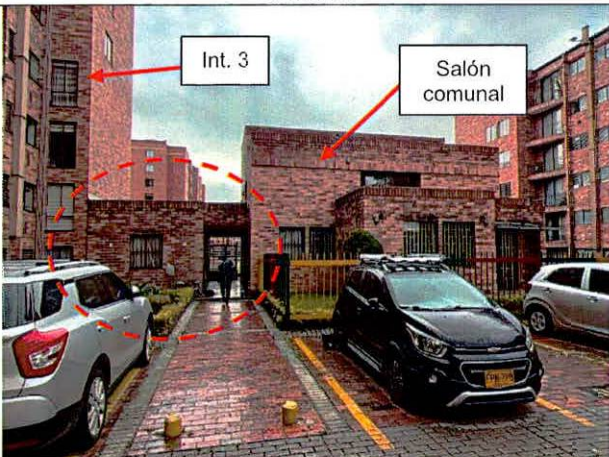
**Fotografía 6.** Estructura de un nivel en el costado occidental del salón comunal (19/04/2023)

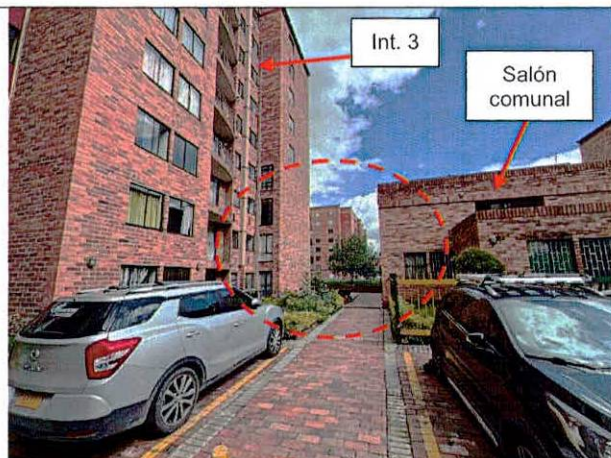
**Fotografía 7 .** Demolición de la estructura de un nivel en el costado occidental del salón comunal

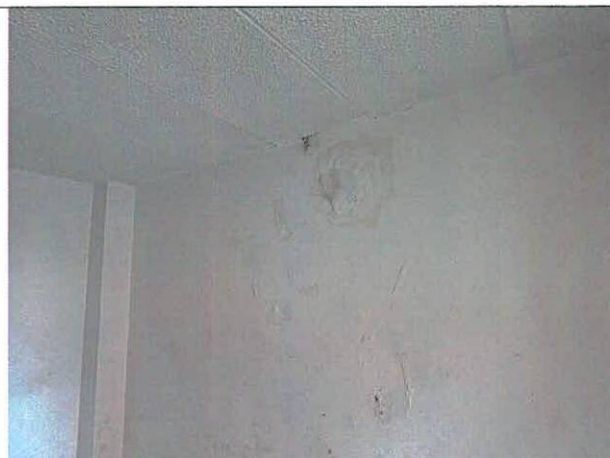
- Es posible que las humedades y fisuras identificadas en el salón comunal del predio de la Carrera 99A No. 70-97, en el Sector Catastral Santa Mónica de la Localidad de Engativá, estén relacionadas con la ausencia de mantenimiento de la cubierta y balcones de la edificación, como también la ausencia de impermeabilización de las fachadas en mampostería.

**Fotografía 7 .** Humedad en muros de mampostería reforzada del antiguo apartamento modelo

- A los responsables y a los habitantes del predio de la Carrera 99A No. 70-97, del Sector Catastral Santa Mónica de la Localidad de Engativá, adelantar una verificación de los sistemas de drenaje de aguas superficiales de la cubierta y balcones del salón comunal. Lo anterior con el objetivo de identificar posibles deficiencias y/o daños en el sistema que estén ocasionando filtraciones de agua hacia las placas prefabricadas y muros de mampostería. Asimismo, realizar el respectivo mantenimiento de estos espacios y de fachadas en mampostería.

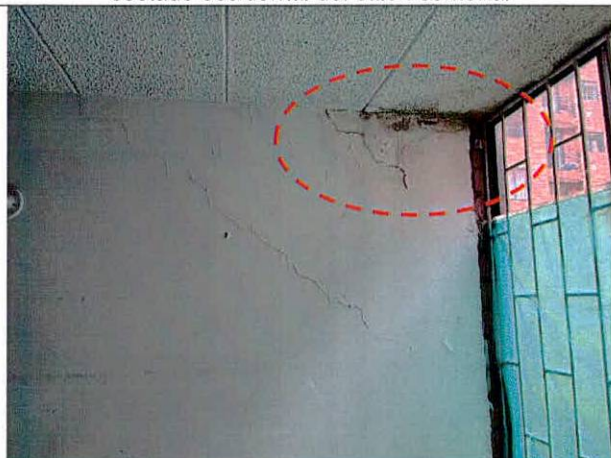
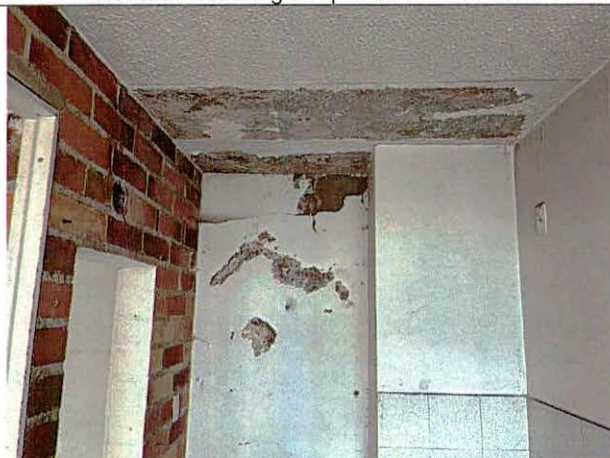
**Fotografías 9 y 10.** Humedad en muros de mampostería reforzada del antiguo apartamento modelo

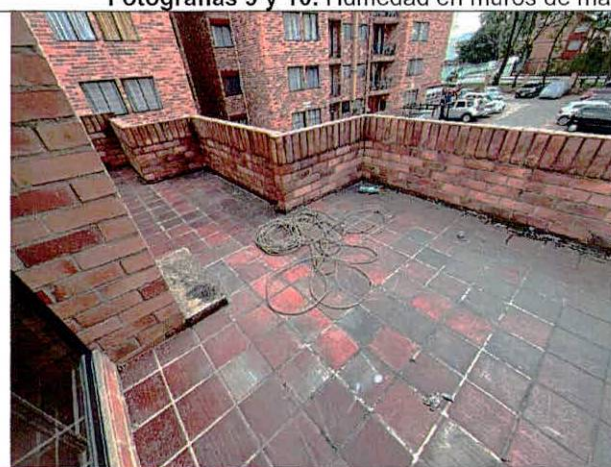
**Fotografía 11.** Balcón ubicado en el segundo nivel del salón comunal, justo encima de los muros que presentan humedad en el antiguo apartamento modelo

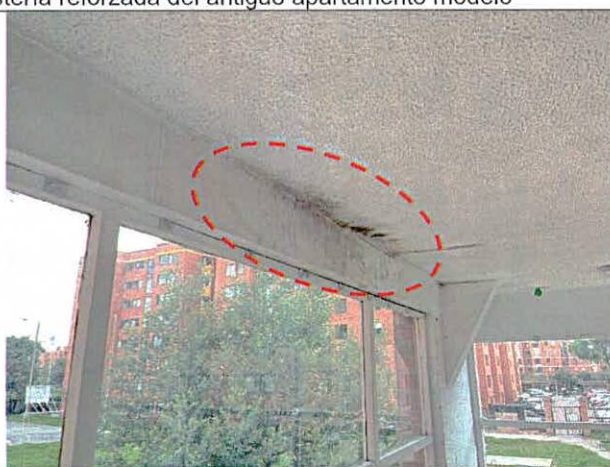
**Fotografía 12.** Humedad en placa de cubierta del salón comunal

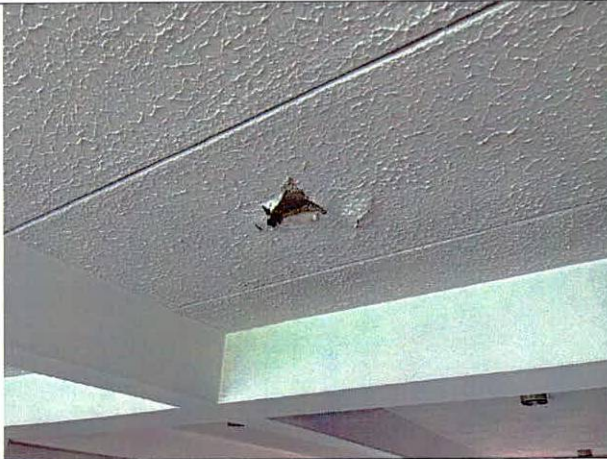
**Fotografía 13.** Desprendimiento de pintura en placa de cubierta del salón comunal

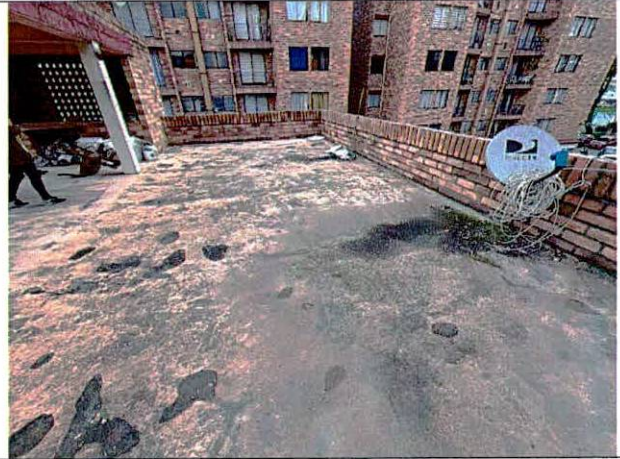
**Fotografía 14.** Vista general del estado de la cubierta del salón comunal

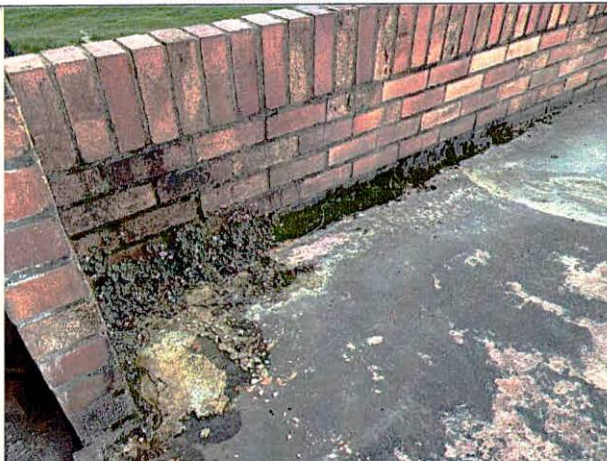
**Fotografía 15.** Presencia de vegetación en las juntas de la placa de cubierta del salón comunal

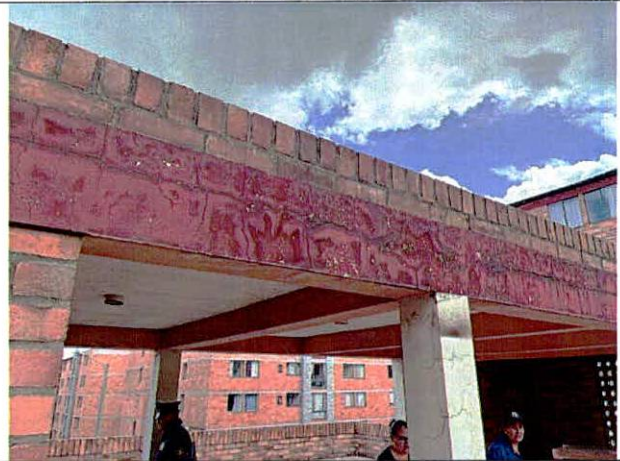
**Fotografía 16.** Fisuras de tendencia irregular en viga de la cubierta del salón comunal

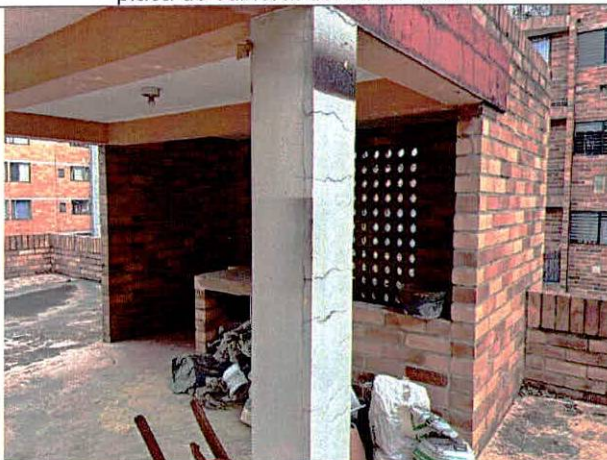
**Fotografía 17.** Fisuras de tendencia horizontal en columna de la cubierta del salón comunal
