ALCALDÍA MAYOR  
DE BOGOTÁ D. C.

DIRECCIÓN DE PREVENCIÓN Y ATENCIÓN DE EMERGENCIAS

## DIAGNOSTICO DE EMERGENCIA No. DI-1952 COORDINACIÓN TÉCNICA

Fecha : Febrero 25 de 2004  
Dirección : Carrera 8 con Calle 54 Sur  
Calle 55 Sur con Carrera 11B  
Calle 58 Sur con Carrera 12A  
Barrio : Tunjuelito y San Benito  
Localidad : Rafael Uribe Uribe (18) *Tunjelito*  
Área directa : 0.05 ha

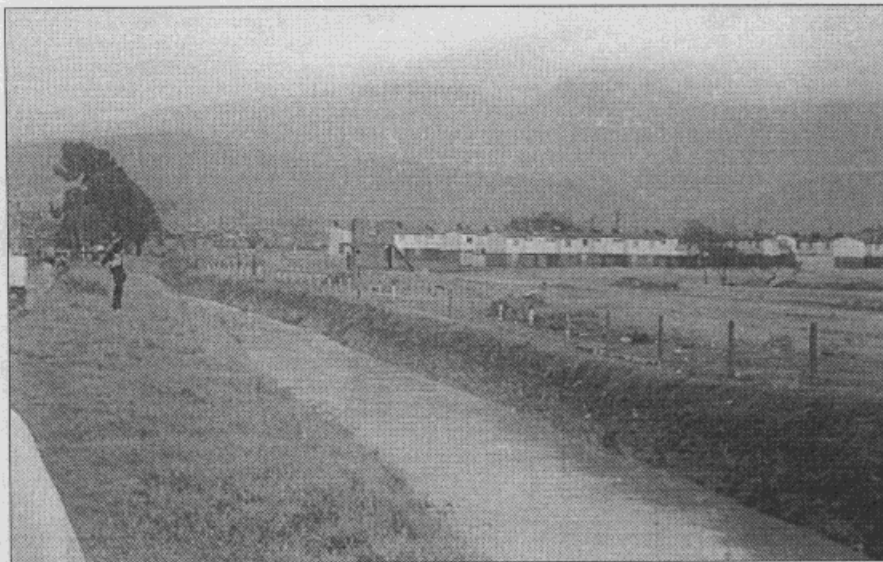
Las fuentes lluvias de la tarde del día 25 de Febrero de 2004 generaron la elevación del nivel de agua de la quebrada La Chiguaza en la localidad de Tunjuelito (Fotografía 1). La intensidad de las lluvias sobrepasó la capacidad del sistema de alcantarillado y posiblemente los altos niveles de la quebrada facilitaron el refluo, produciéndose una lámina de agua que inundó cerca de ocho manzanas del barrio San Benito.

Fotografía 1 Niveles de la Q. Chiguaza a las 5:00 p. m. del día Febrero 25 de 2004

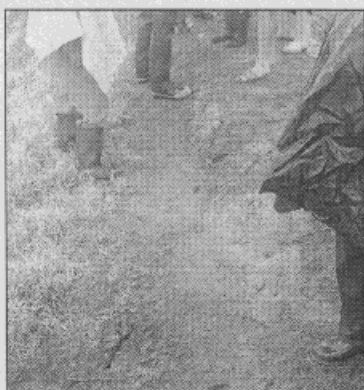
Se procedió a realizar un reconocimiento del jarillón derecho de la quebrada La Chiguaza, desde el puente en San Benito hacia el oriente. Se denominó Sector 1, el tramo del jarillón ubicado frente a la nomenclatura Calle 58 Sur # 12A - 04, donde se observó una grieta de aproximadamente 3.0 m de longitud (Fotografía 2), donde se intentó estabilizar el talud mediante el hincado de tablestacas de madera. La grieta anticipa la formación de una superficie de falla en el cuerpo del dique que contiene la quebrada, además de inestabilizar el terreno donde se cimentó un poste de redes telefónicas.

Fotografía 2 Agrietamiento Sector 1

Los fenómenos de inestabilidad del jarillón se producen por varios factores como la alta pendiente del talud mojado, la saturación de los niveles más superficiales del relleno, socavación y el descenso súbito de los niveles de la quebrada La Chiguaza.

Como medidas inmediatas se deben trasladar los postes de teléfonos y de CODENSA, para evitar empujes adicionales en los sectores inestables del jarillón, mientras que la EAAB define e implementa acciones correctivas de corto plazo.

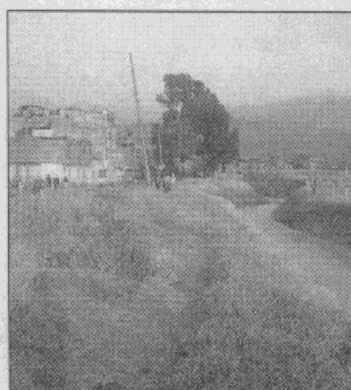
Una situación similar ocurre en el denominado Sector 2 ubicado frente a la Calle 55 Sur # 11B - 92, donde la longitud de la grieta es de 20.0 m y revela un hundimiento hacia el talud mojado de aproximadamente 0.30 m respecto al terreno adyacente (Fotografía 3). En este sector del jarillón se compromete la estabilidad de un poste de CODENSA.

Fotografía 3 Agrietamiento Sector 2

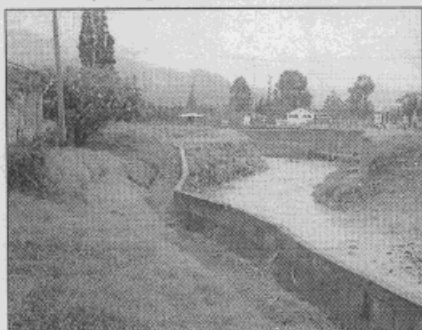
En el denominado Sector 3 existe un muro de contención en concreto reforzado, que confina el talud de la margen derecha de la quebrada La Chiguaza en una longitud aproximada de 15.0 m (Fotografía 4), próximo a la vivienda de la Carrera 8 # 53A - 59 Sur del Sr. Andrés Álvarez (Tel. 205 63 39) y al Centro Educativo Distrital Cecilia de La Fuente de Lleras. Al parecer con anterioridad el muro ha presentado desplazamientos y agrietamientos (Fotografía 5), ya que el terreno adyacente presenta varios niveles de escarpes.

Fotografía 4 Vista general del muro del Sector 3

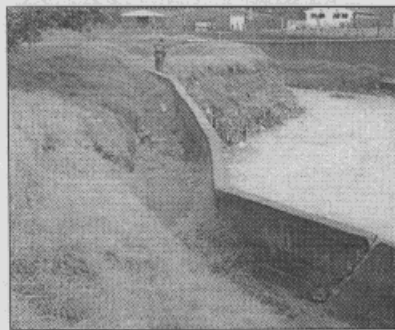
Fotografía 5 Detalle de grietas del muro del Sector 3
