| | <b>DIAGNÓSTICO TÉCNICO</b> | | Código: | CR-FT-42 |

**DIAGNÓSTICO TÉCNICO – DI-20518**  
**SUBDIRECCIÓN DE ANÁLISIS DE RIESGOS Y EFECTOS DE CAMBIO CLIMÁTICO**  
**GRUPO ASISTENCIA TÉCNICA**  
**RADICADO No. 2024ER7578**

En atención al radicado 2024ER7578 personal del Instituto Distrital de Gestión de Riesgo y Cambio Climático - IDIGER, realizó visita técnica el día veintinueve (29) de abril de 2024, al sector donde se localiza el predio de las N 4°44'17.412" W 74° 1'8.99436", Sector Catastral Barrancas Oriental Rural de la localidad Usaquén.

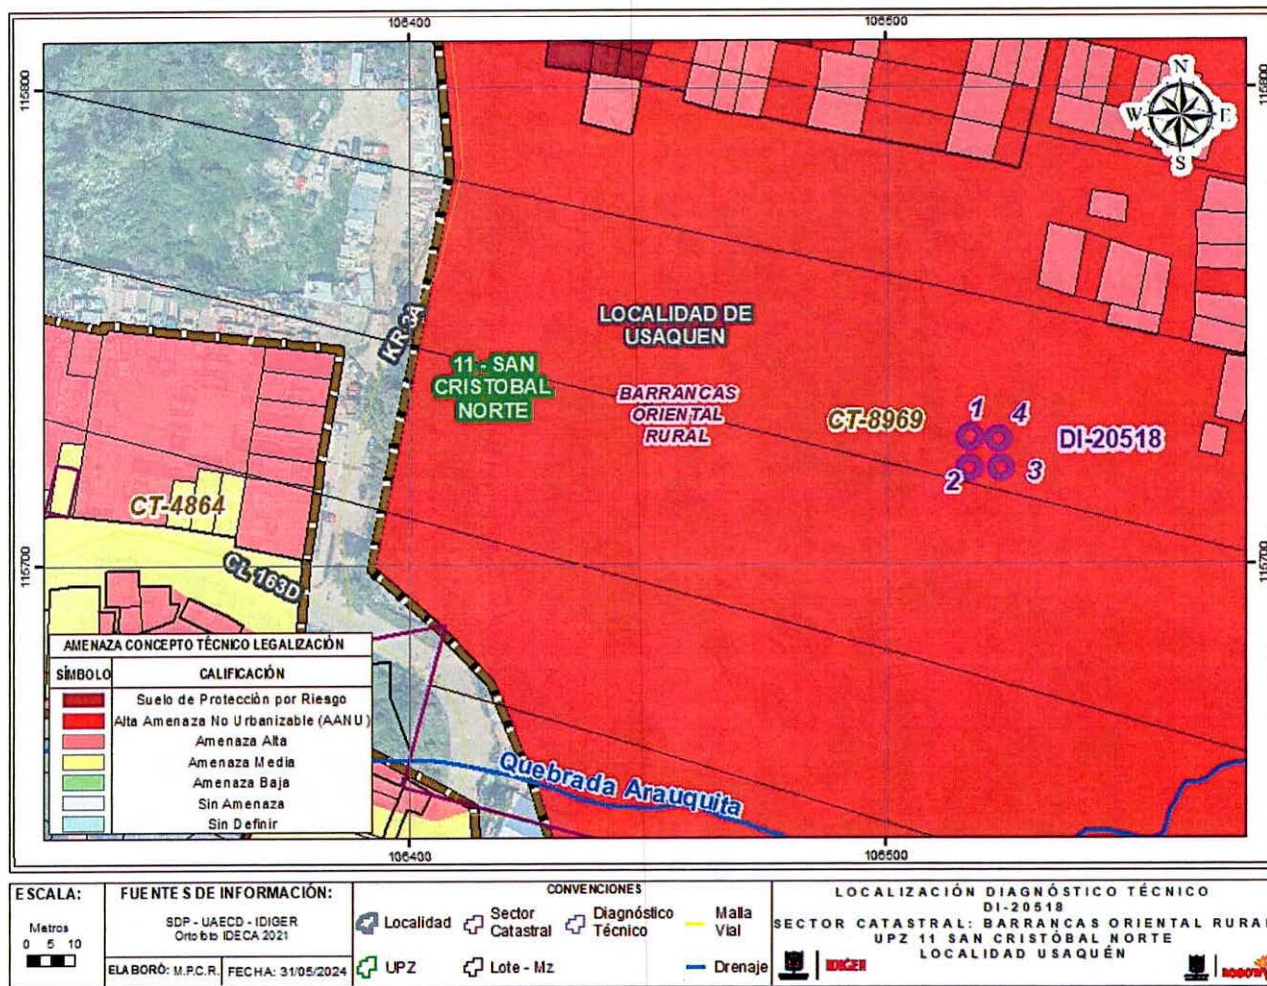
Según CT-8969 del 4 de noviembre de 2022, el sector rural donde se localiza el predio evaluado presenta amenaza alta no urbanizable por movimiento en masa (ver figura 1) y amenaza media por incendios forestales.

Figura 1. Calificación de Amenaza Alta No Urbanizable por movimiento en masa (AANU) CT-8969

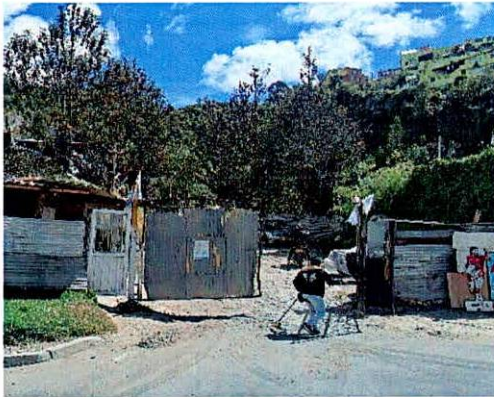
En la parte baja del predio se utiliza como parqueadero de vehículos, (Ver fotografía 1, 2 y 3).

**Fotografía No. 1.** Vista general de la entrada al predio

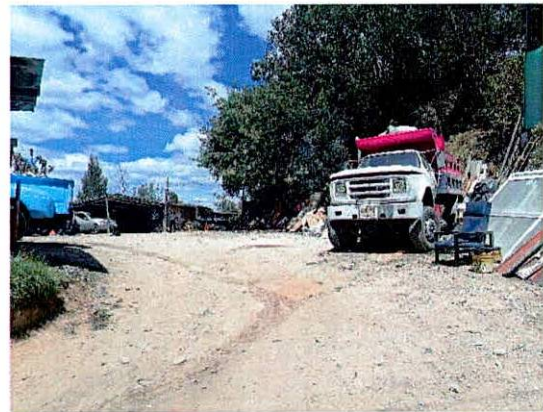
**Fotografía No. 2.** Vista general de la zona de parqueaderos.

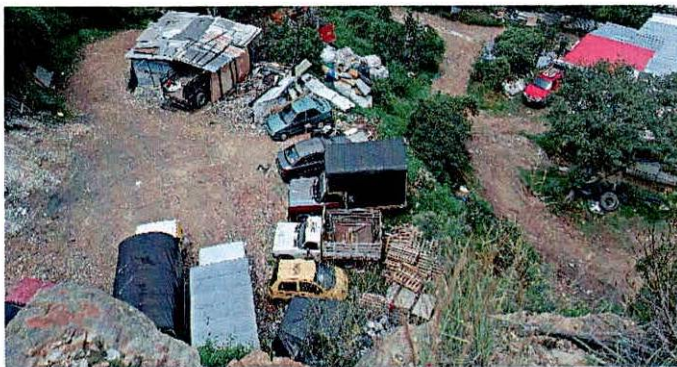
**Fotografía No. 3.** Vista general de los parqueaderos.

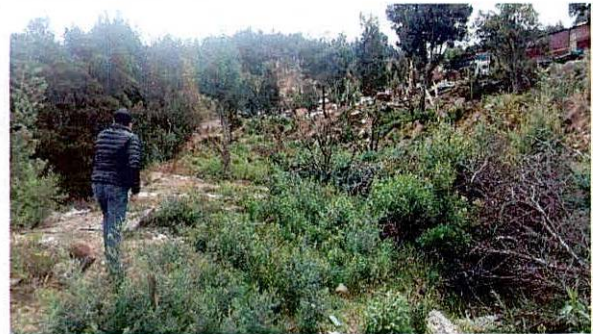
En la parte media del ascenso y/o descenso costado norte del predio, se observa tala o deforestación de árboles ya en proceso de descomposición, por este costado del predio se observan rastros de elementos de viviendas que posiblemente existieron en algún momento emplazadas en este sector del predio evaluado, así mismo se observa acumulación de escombros y basuras en descomposición (Ver fotografía 4 y 5).

**Fotografía No. 4.** Vista general de la tala de arboles

- Se reitera a la secretaria Distrital de Ambiente - SDA, desde sus competencias, verificar la zona de deforestación ocurrida en el predio de los individuos arbóreos, localizados en el predio de coordenadas N 4°44'17.412" W 74° 1'8.99436", Sector Catastral Barrancas Oriental Rural de la localidad Usaquén, en especial en la parte media de la ladera costado norte y determinar las acciones requeridas para evitar los riesgos asociados. De las acciones adelantadas, informar a la comunidad.

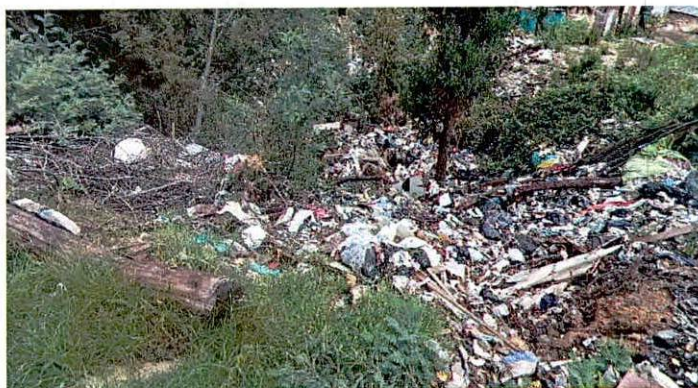
**Fotografía No 5.** Vista general de acumulación de basuras y escombros.

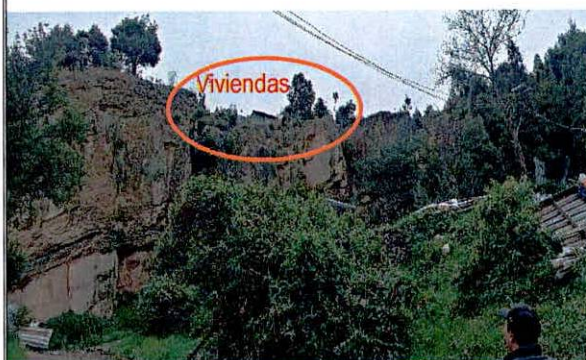
En la parte alta sobre un talud rocoso, de altura superior a los 15 metros, en un área de pendiente media se emplazan 4 viviendas de un nivel construidas en material de recuperación. (Ver fotografía 6 y 7). Para el emplazamiento de estas viviendas se ha recurrido al relleno de materiales heterogéneos, como escombros de construcción y suelos de excavación. En general las viviendas existentes, presentan deficiencias constructivas con respecto a ausencia de elementos de confinamiento como columnas y vigas, poca técnica con la instalación de cubiertas entre otras. Es de aclarar que las viviendas fueron evaluadas desde el exterior. (Ver fotografía 8,9,10 y 11).

**Fotografía No 6.** Vista general del talud rocoso y las viviendas en la cima del talud.

- La estabilidad del talud rocoso localizado en el predio de coordenadas N 4°44'17.412" W 74° 1'8.99436", Sector Catastral Barrancas Oriental Rural de la localidad Usaquén, no se encuentra comprometida en la actualidad ante cargas normales de servicio; se desconoce su comportamiento ante cargas dinámicas.

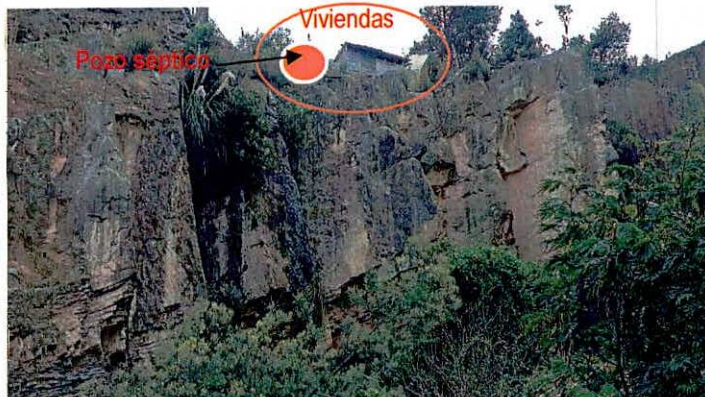
**Fotografía No 7.** Vista general del talud rocoso y las viviendas en la cima del talud.

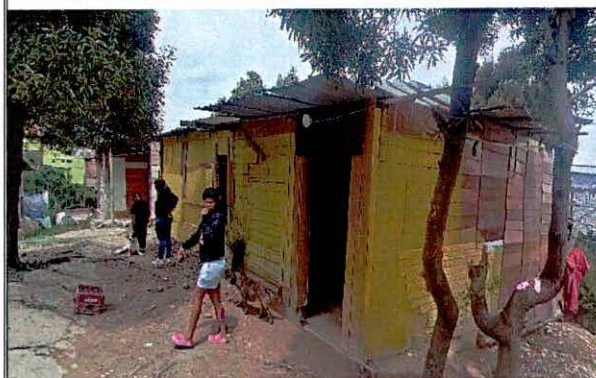
**Fotografía No 8.** Vista general de las viviendas en la parte alta del talud rocoso. (Ocup. 1)

- Debido a que no fue posible el ingreso a cada una de las ocupaciones, no es posible concluir sobre su estabilidad estructural, habitabilidad y funcionalidad de las viviendas emplazadas en la parte alta del predio de coordenadas N 4°44'17.412" W 74° 1'8.99436", Sector Catastral Barrancas Oriental Rural de la localidad Usaquén, sin embargo desde el exterior y a pesar de las deficiencias constructivas no se evidencian daños en los elementos de fachada que indiquen algún proceso de inestabilidad estructural; se desconoce su comportamiento ante cargas dinámicas.

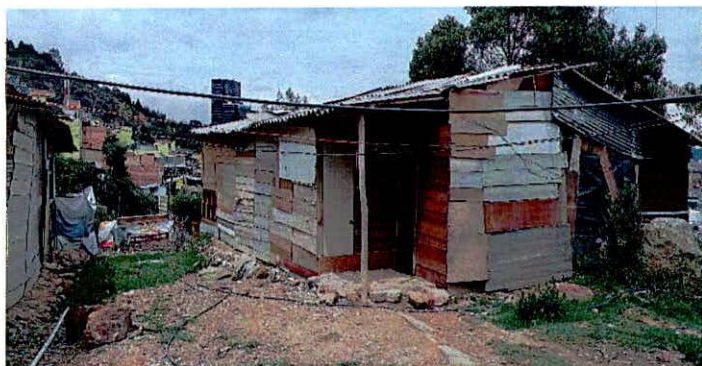
**Fotografía No 9.** Vista general de las viviendas en la parte alta del talud rocoso. (Ocup.2)

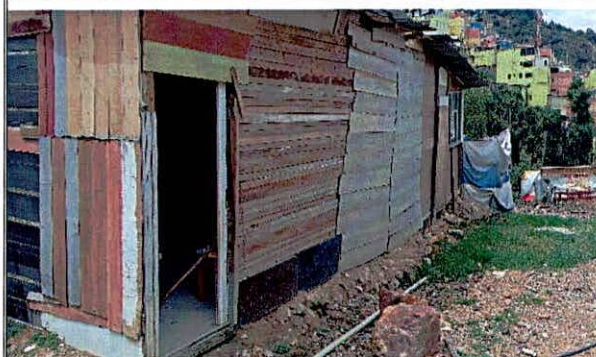
**Fotografía No 10.** Vista general de las viviendas en la parte alta del talud rocoso. (Ocup.3)

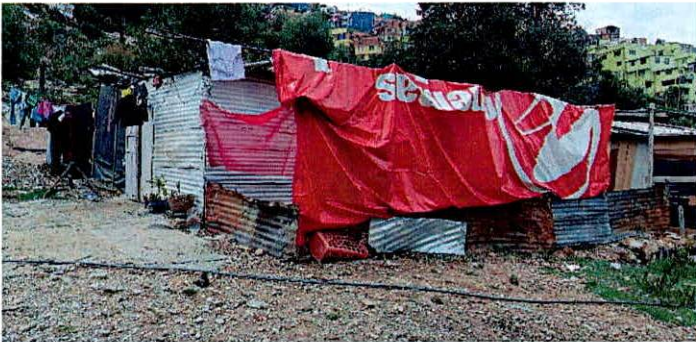
**Fotografía No 11.** Vista general de las viviendas en la parte alta del talud rocoso. (Ocup.4)

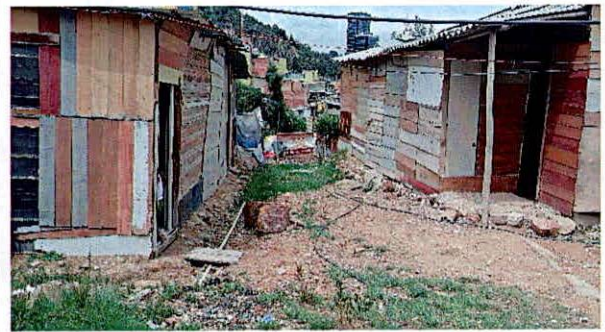
En un área de servidumbre entre las ocupaciones se observa instalado un tubo sanitario de 3" al parecer para el manejo de aguas residuales, con deficiencias constructivas o poca técnica en lo relacionado con especificaciones de profundidad y rellenos; este tubo de 3" se encuentra en dirección hacia el bordo del abismo o talud rocoso, donde se construyó un pozo séptico en ladrillo a la vista y con tapa de madera (Ver fotografía 12,13 y 14). EL sector no cuenta con sistemas para el manejo de las aguas de escorrentía.

**Fotografía No 12.** Vista general del tubo de 3\"

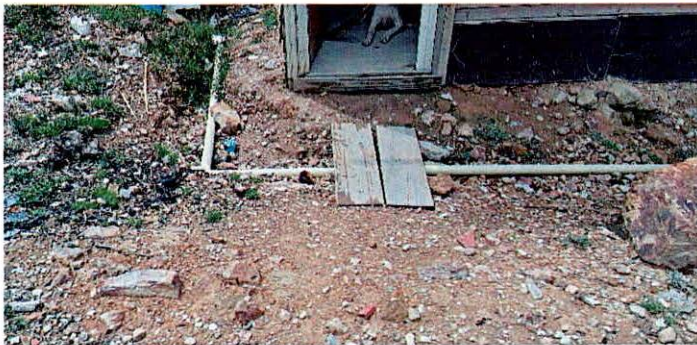
**Fotografía No 13.** Vista general del tubo de 3\"

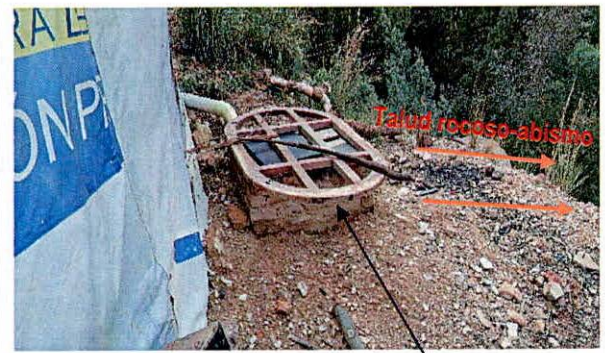
En esta evaluación se puede evidenciar el cambio de condiciones según el DI-19919 de fecha 13/12/2023, con respecto al tubo instalado de aguas negras el cual descargaba sus aguas sobre el talud rocoso, a la fecha se observa que descarga las aguas residuales dentro del pozo séptico.

**Fotografía No 13.** Vista general del pozo séptico.
