**DIAGNÓSTICO TÉCNICO – DI No. 20586**  
**SUBDIRECCIÓN DE ANÁLISIS DE RIESGOS Y EFECTOS DE CAMBIO CLIMÁTICO**  
**GRUPO ASISTENCIA TÉCNICA**  
**EVENTO SIRE 5433866**

| <b>DIRECCIÓN:</b> | P1: Carrera 72 N No. 45 - 30 Sur<br>P2: Carrera 72 N No. 46 - 04 Sur | <b>CHIP Y/O COORDENADAS AREA INSPECCIONADA</b> | X1: 91562,12 Y1: 100876,65<br>X2: 91555,86 Y2: 100860,68<br>X3: 91568,96 Y3: 100855,65<br>X4: 91573,43 Y4: 100866,00 | | |

Riesgo por Actividades de la construcción / Incendio Estructural

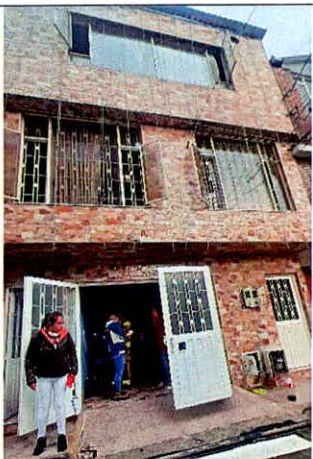
El evento se atiende por un incendio estructural que se presentó en horas de la mañana del 03 de mayo de 2024, al interior del predio evaluado. La conflagración se inicia en el apartamento del primer nivel. (ver fotografía 1). Se evidencia pérdida de acabados y exposición de mampuestos en los muros divisorios y perimetrales, manchas de hollín y la aparición de fisuras de tendencia escalonada, aproximadamente de 1.0 mm de abertura y 1.0 m de longitud en muros perimetrales y divisorios, así como la pérdida de funcionalidad en espacios vitales como la cocina y baño y daños total en los enseres. Se identifica la deformación de la marquería de la ventanería en la zona de la habitación, cocina y baño (ver fotografías 2 - 8). En las unidades habitaciones 2 y 3, ubicadas en el segundo y tercer nivel de edificación, se presentan daños menores como manchas de hollín, fracturas de vidrios y desprendimientos de los elementos en PVC del cielo raso, que no afectan la habitabilidad del inmueble.

Fotografía 1. Fachada del predio de la Carrera 72 N No. 45 - 30 Sur.

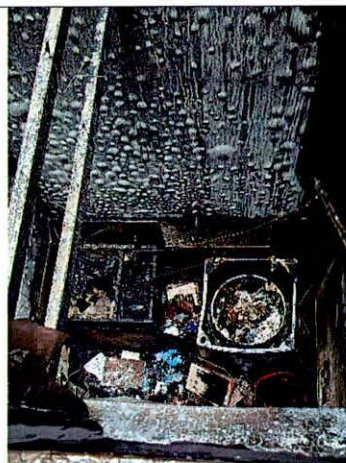
Fotografía 2. Vista del patio del apartamento del primer nivel.

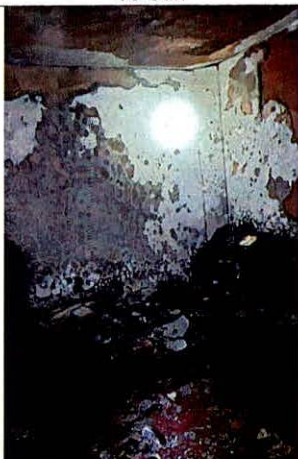
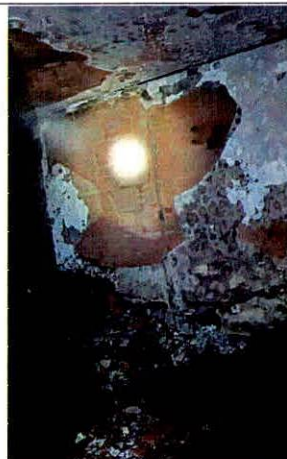
Fotografías 3 y 4. Pérdida de los acabados en los muros de las habitaciones y pérdida total de enseres.

- A los responsables del apartamento del primer nivel de la vivienda emplazada en el predio de la Carrera 72 N No. 45 - 30 Sur, del Sector Catastral Boíta de la Localidad de Kennedy, acoger la recomendación de evacuación, hasta tanto se realicen las acciones necesarias que garanticen la estabilidad estructural y funcionalidad de dicha construcción.

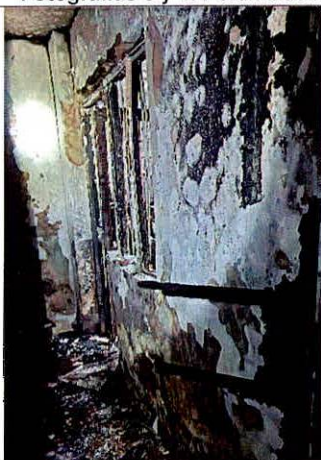
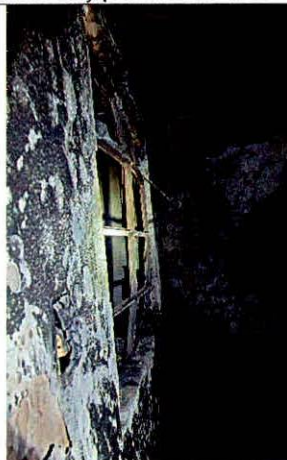
Fotografías 5 y 6. Deformación en la ventanearía al interior del apartamento del primer nivel.

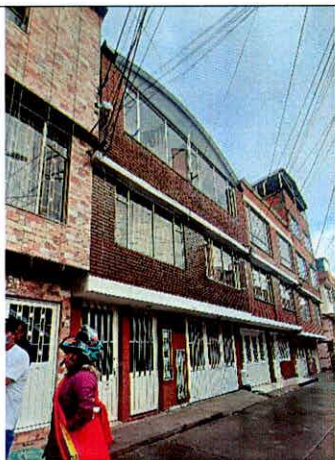
Fotografía 7. Fachada del predio de la Carrera 72 N No. 45 - 04 Sur.

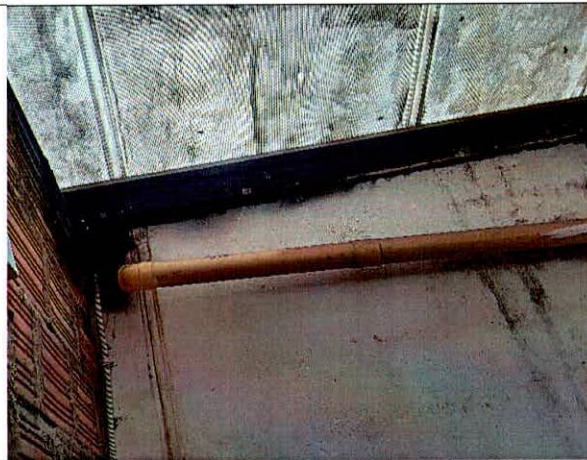
Se ingresa al predio de la Carrera 72 N No. 45 - 04 Sur, donde se emplaza una vivienda de 03 niveles, construida en muros de mampostería de carga, localizada al costado sur de la construcción donde se origina el incendio. La vivienda evidencia daños relacionados con la pérdida del recubrimiento de la tubería de gas en el tercer nivel y posible daño en los accesorios de esta.

Fotografía 8. Tubería de gas afectada por la pérdida de revestimiento y daño en los accesorios.
