| | <b>DIAGNÓSTICO TÉCNICO</b> | Código: | <b>CR-FT-42</b> |

**DIAGNÓSTICO TÉCNICO – DI No. 20634**  
**SUBDIRECCIÓN DE ANÁLISIS DE RIESGOS Y EFECTOS DE CAMBIO CLIMÁTICO**  
**GRUPO ASISTENCIA TÉCNICA**  
**RADICADO 2024ER10416**

| DIRECCIÓN: | Calle 48A No.06-10<br>Apartamentos 601 y 602 | CHIP Y/O COORDENADAS<br>ÁREA INSPECCIONADA: | | | X1: 101.601,63 Y1:104.329,17<br>X2: 101.613,24 Y2:104.327,10<br>X3: 101.610,56 Y3:104.302,56<br>X4: 101.595,67 Y4:104.308,17 | | |

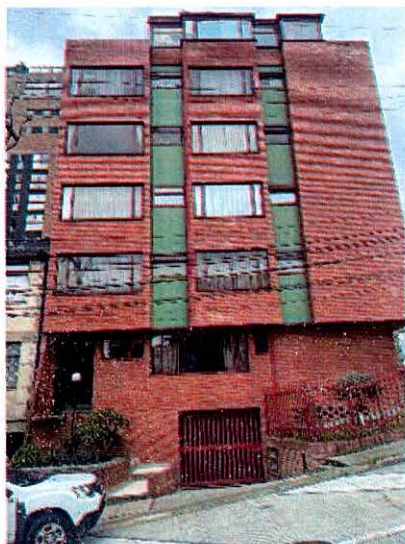
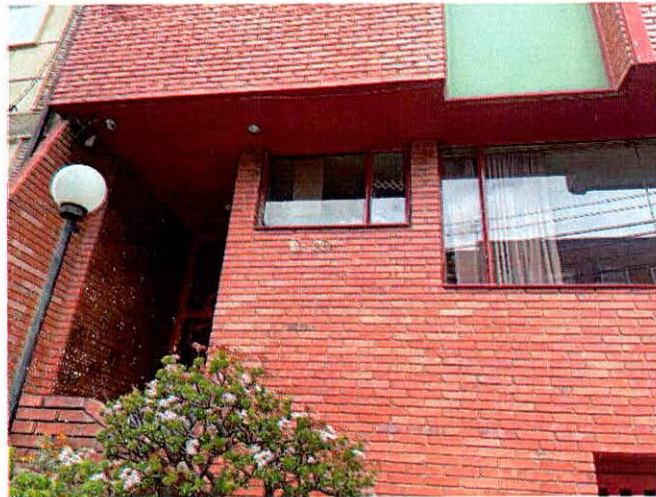
- En el predio evaluado, se emplaza el “Edificio Alto Bonito” conformada por a una edificación de siete (07) niveles, de uso residencial, construido bajo un sistema estructural en pórticos en concreto, (Ver fotografías 1 y 2).

Fotografías 1 y 2. Fachada predio evaluado.

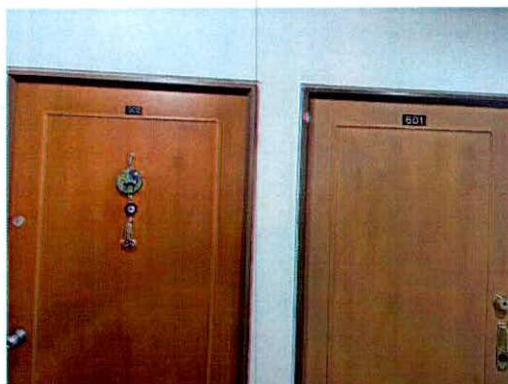
Fotografía 3. Apartamentos 601 y 602.

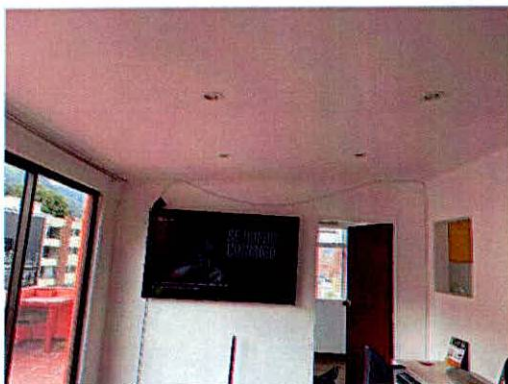
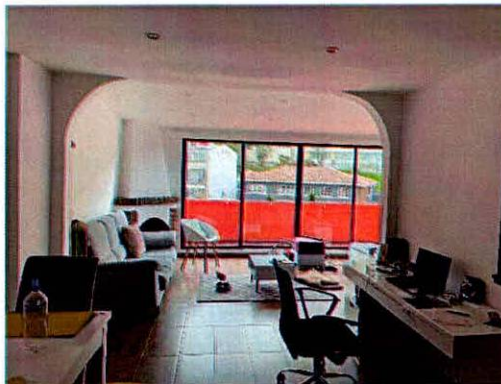
Inicialmente se realiza inspección visual al apartamento 601 en compañía de la señora Carolina Manjares, responsable del predio. Durante la inspección únicamente se observan daños correspondientes a fisuras en acabados de piso de tendencia longitudinal de aproximadamente 2mm de abertura y 50cm de longitud, no se identifican daños adicionales en muros elementos estructurales y no estructurales, (Ver fotografías 3 a la 7).

Fotografías 4 y 5. Apartamento 601 predio evaluado.

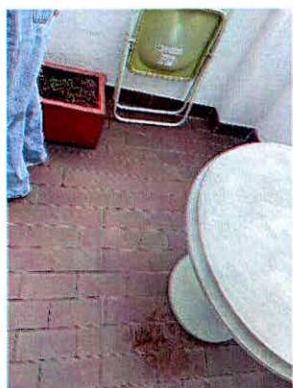
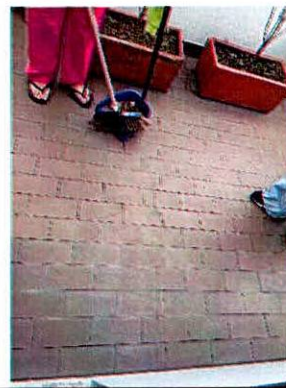
- Los daños identificados en el predio evaluado, posiblemente se encuentra asociados con deficiencias constructivas y posibles filtraciones a nivel de cubierta.

Fotografías 6 y 7. Fisuras en acabados de piso apartamento 601 predio evaluado.

- Aumento de los daños relacionados con fisuras identificadas en acabados de piso evidenciadas en el apartamento 601 del predio evaluado de no implementar las acciones de reparación y/o intervención de estos.
- Aumento de los daños relacionados con humedades y fisuras en acabados de cubierta identificadas en el apartamento 602 del predio evaluado de no implementar las acciones de reparación y/o intervención de estos.

- A los responsables, propietarios y/o encargados de los apartamentos 601 y 602 localizados en el “Edificio Alto Bonito” emplazado en el predio de la Calle 48A No.06-10, en el Sector Catastral Pardo Rubio de la Localidad de Chapinero, se recomienda adelantar las gestiones y/o acciones encaminadas a implementar las reparaciones de los elementos que presentan daños, así como adelantar las acciones de mantenimiento periódico y preventivo del inmueble con el fin de garantizar condiciones óptimas durante la vida útil del inmueble. Es importante mencionar que todas las acciones de reparación y/o intervención deberán de ser adelantadas garantizando que se cumplan con los requisitos establecidos en la normativa vigente (NSR-10), con el apoyo de personal idóneo; para la cual se deben tramitar los permisos y licencias respectivas.

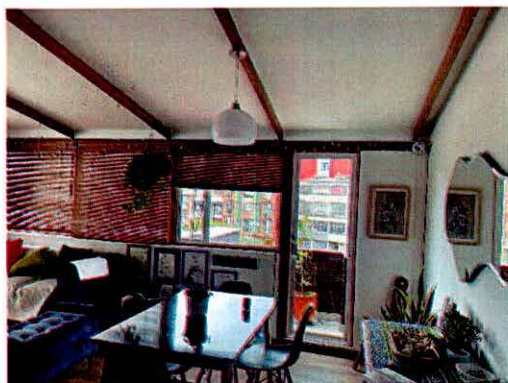
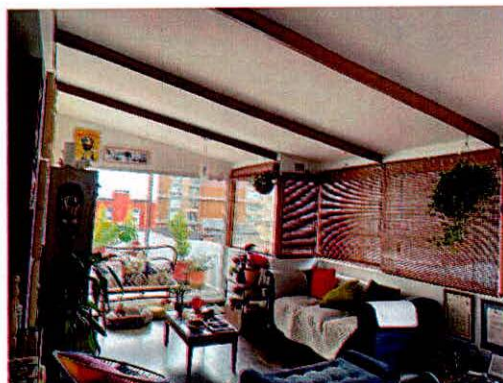
Se inspecciona el apartamento 602, en compañía del señor Andrés Rodríguez, quien es el encargado del predio. En el interior del inmueble, el señor Andrés mencionó que le informaron sobre algunas intervenciones realizadas en el apartamento, específicamente la construcción de una estructura liviana en la zona de la cubierta, ampliando así la estructura original. Se examina todo el inmueble y se constata que la estructura mencionada por el residente corresponde a muros de cerramiento livianos, los cuales no presentan daños. Además, se inspeccionan los demás espacios, donde se observan algunas manchas de humedad y fisuras en los acabados de drywall en la zona de lavandería y una de las habitaciones (Ver fotografías 8 a 15).

Fotografías 8 y 9. Interior apartamento 602 predio evaluado.

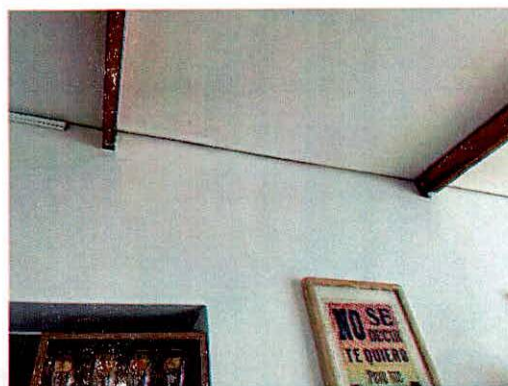
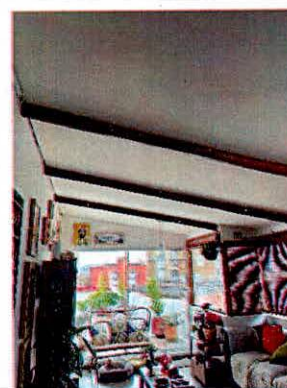
Fotografías 10 y 11. Interior apartamento 602 predio evaluado.

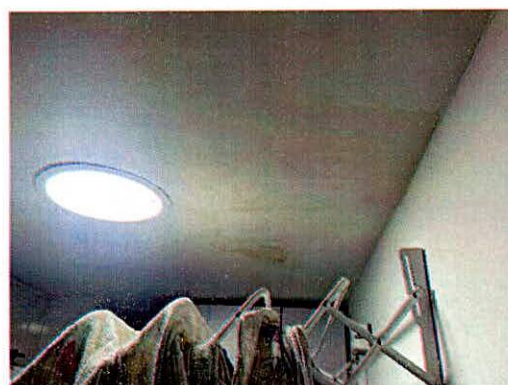
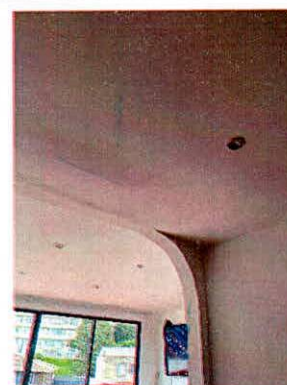
Fotografías 12 y 13. Manchas de humedad al interior del apartamento 602 predio evaluado.

- Se recomienda a los responsables, encargados y/o propietarios del “Edificio Alto Bonito” emplazado en el predio de la Calle 48A No.06-10, en el Sector Catastral Pardo Rubio de la Localidad de Chapinero, adelantar la revisión de las zonas de cubierta, con el fin de descartar posibles filtraciones y/o daños en los sistemas de canalización.

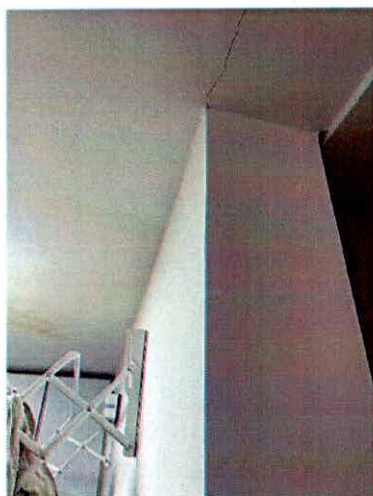
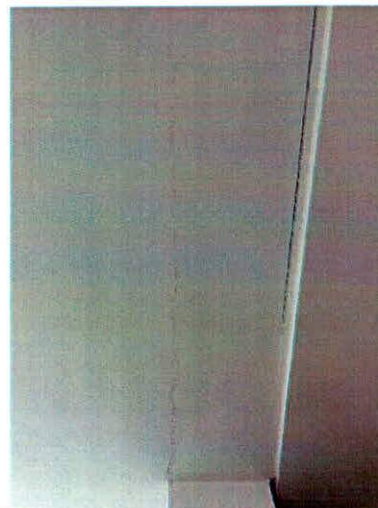
Fotografías 14 y 15. Fisuras al interior del apartamento 602 predio evaluado.
