**DIAGNÓSTICO TÉCNICO DI-7380**  
**SUBDIRECCIÓN DE ANÁLISIS Y MITIGACIÓN DE RIESGOS**  
**COORDINACIÓN DE ASISTENCIA TÉCNICA**  
**RADICADO FOPAE 2014ER16544**

| <b>DIRECCIÓN</b> | Calle 70 G Sur No. 18 K - 15 | | | <b>ÁREA DIRECTA</b> | 80 m <sup>2</sup> | | |

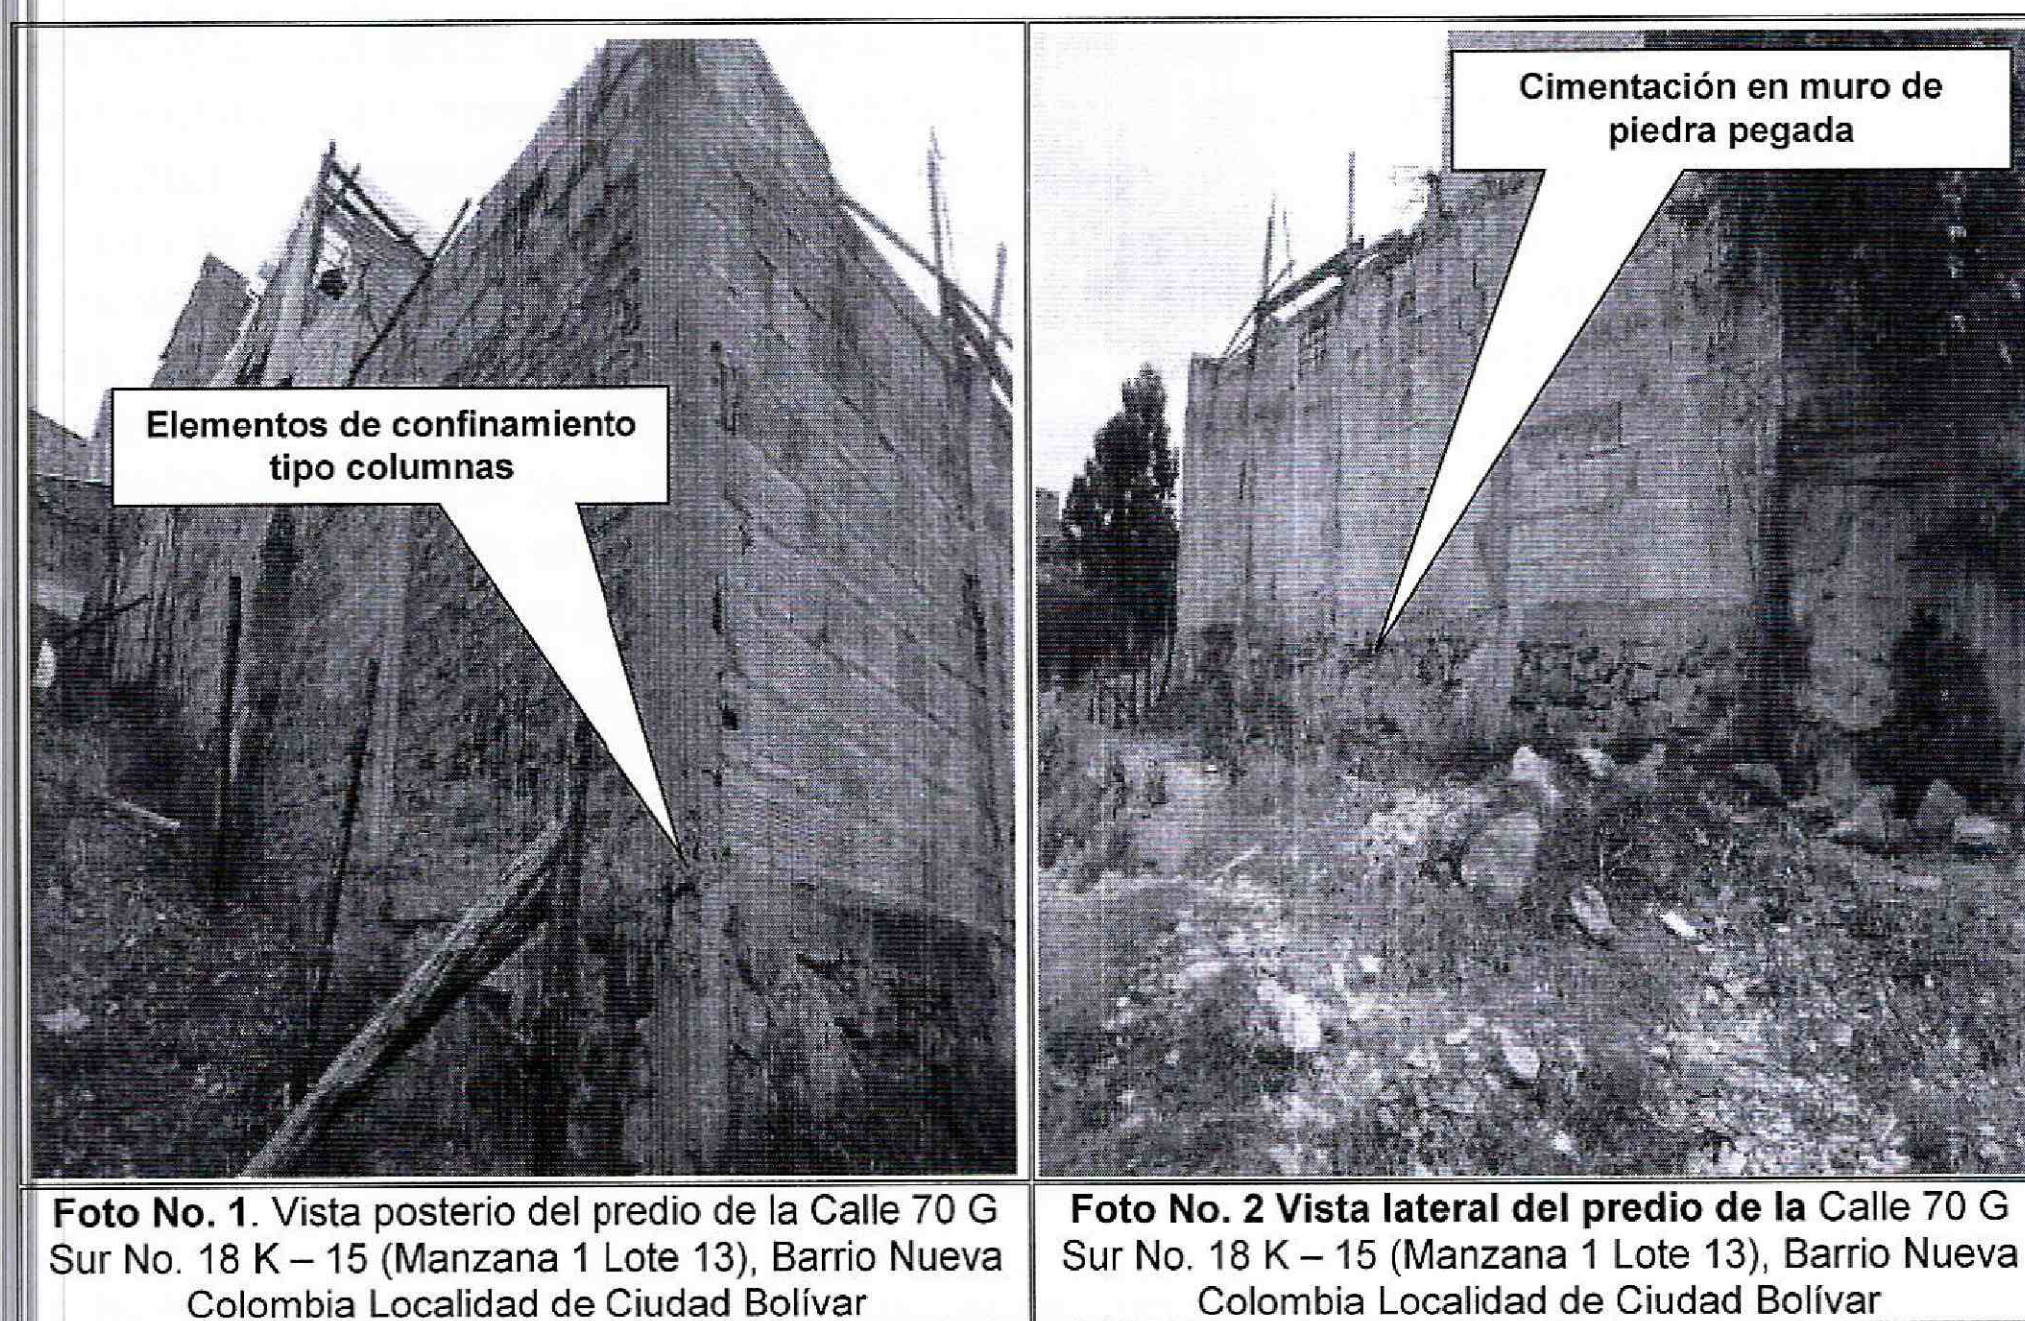
En dicha visita, se pudo evidenciar que el predio de la Calle 70 G Sur No. 18 K – 15 (Manzana 1 Lote 13), Barrio Nueva Colombia Localidad de Ciudad Bolívar, cuenta en el costado sur oriental (parte posterior), con fisuras de 2 mm de abertura y una longitud cercana a los 1.50 m en muro de cerramiento perimetral. Adicional a lo anteriormente mencionado, no se identificó en la vivienda ningún tipo de patología estructural como grietas, fisuras y/o pérdida de verticalidad de los elementos que la componen que indiquen compromiso en su estabilidad estructural y habitabilidad en la actualidad bajo cargas normales de servicio.

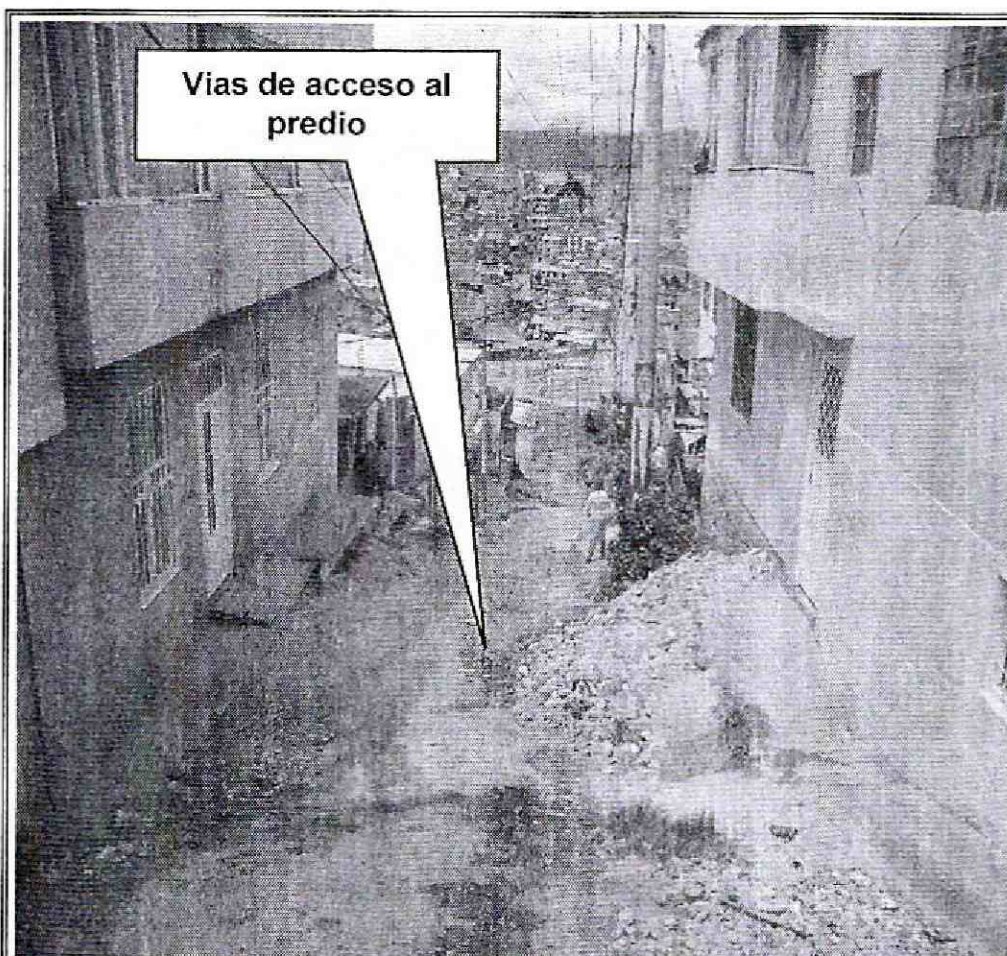
**Foto No. 3.** Vista vías de acceso al predio Calle 70 G Sur No. 18 K – 15 (Manzana 1 Lote 13), Barrio Nueva Colombia Localidad de Ciudad Bolívar

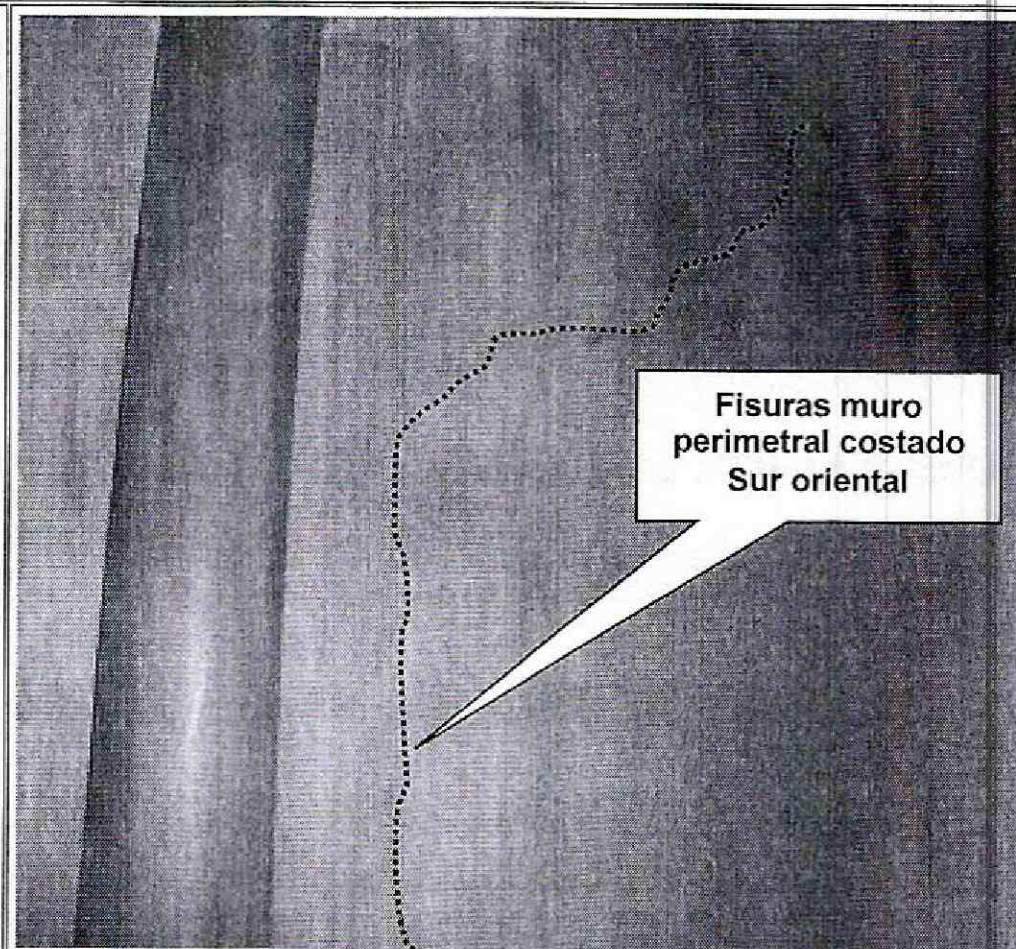
**Foto No. 4** Vista interna del predio de la Calle 70 G Sur No. 18 K – 15 (Manzana 1 Lote 13), Barrio Nueva Colombia Localidad de Ciudad Bolívar

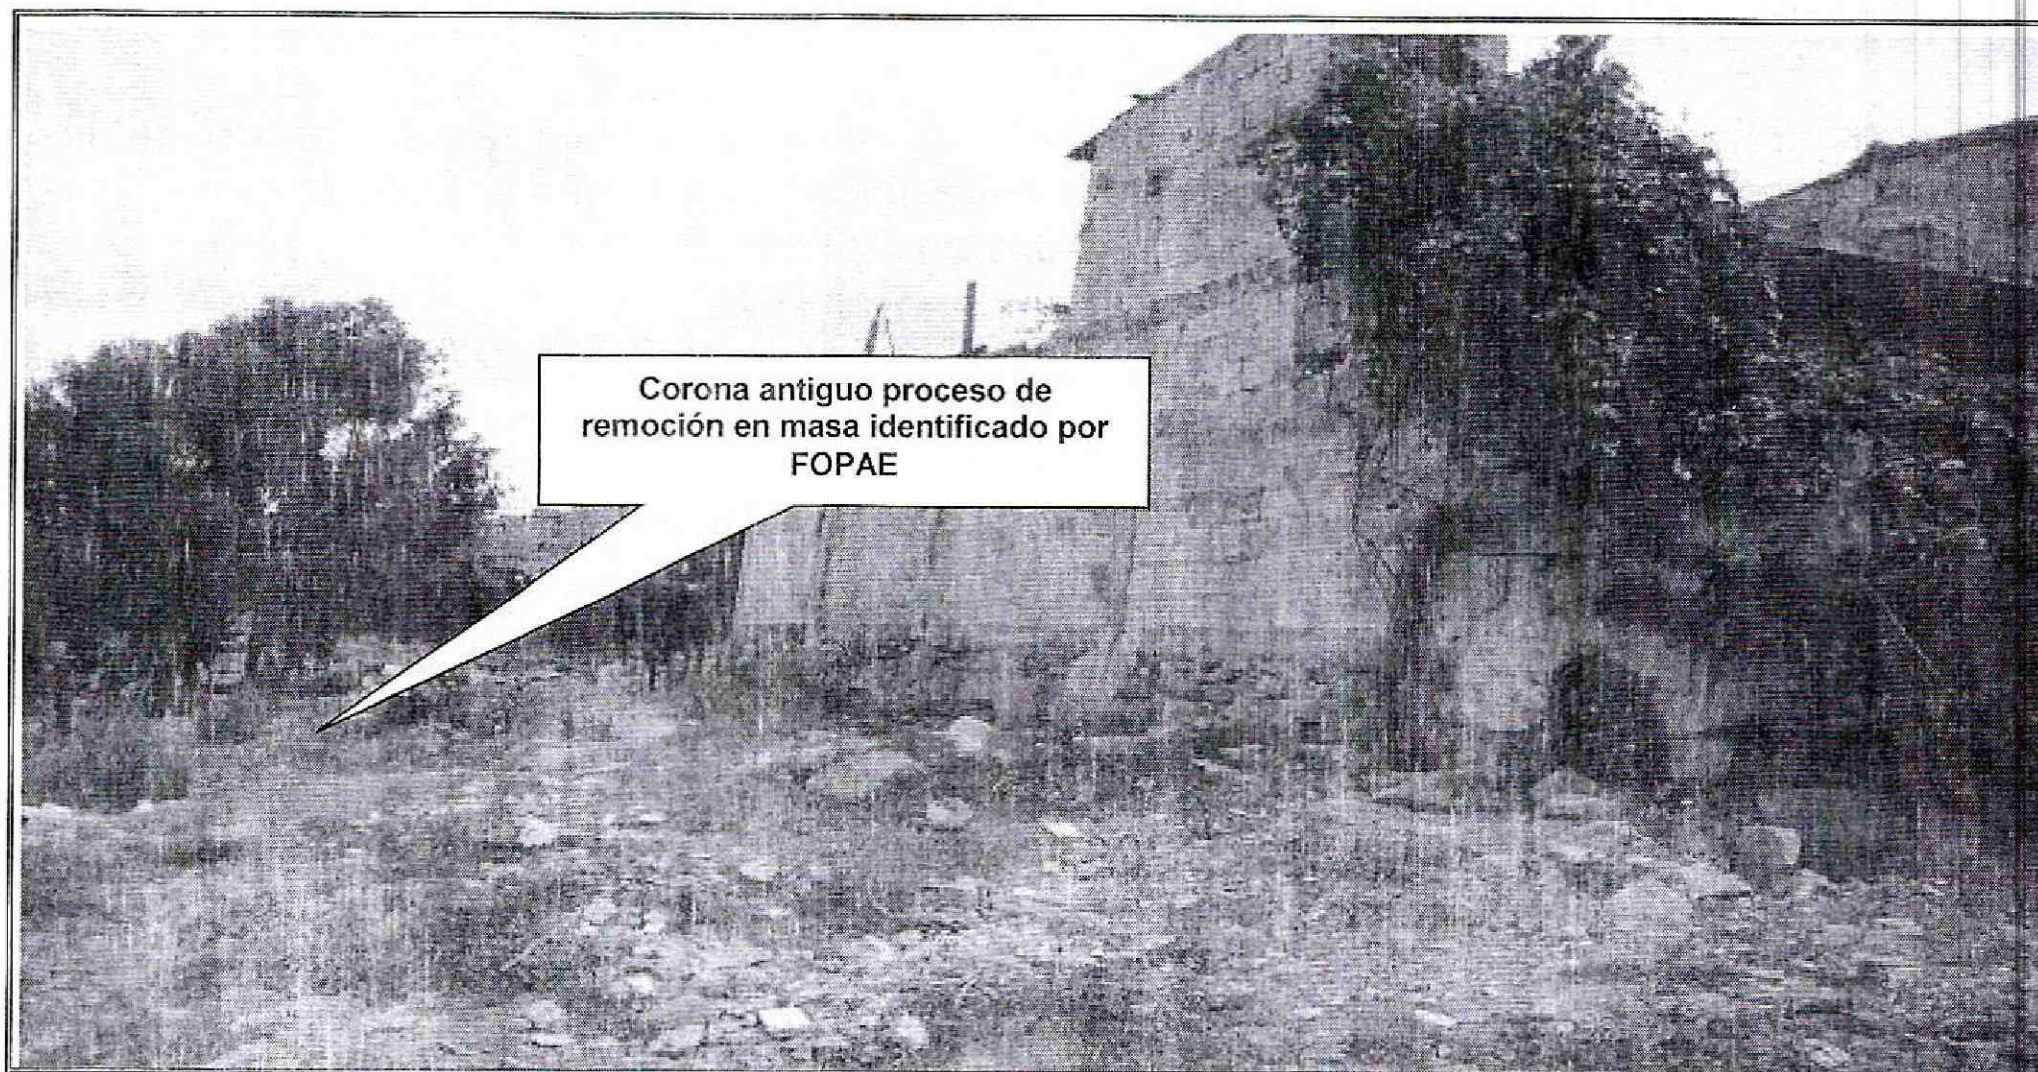
**Foto No. 4.** Vista exterior del predio de la Calle 70 G Sur No. 18 K – 15 (Manzana 1 Lote 13), Barrio Nueva Colombia Localidad de Ciudad Bolívar
