| | <b>DIAGNÓSTICO TÉCNICO</b> | | Código: | CR-FT-42 |

**DIAGNÓSTICO TÉCNICO – DI-20015**  
**SUBDIRECCIÓN DE ANÁLISIS DE RIESGOS Y EFECTOS DE CAMBIO CLIMÁTICO**  
**GRUPO ASISTENCIA TÉCNICA**  
**EVENTO SIRE No. 5424016**

#### 5. ESCENARIO DE RIESGO: Actividad de la construcción - Accidente de tránsito.

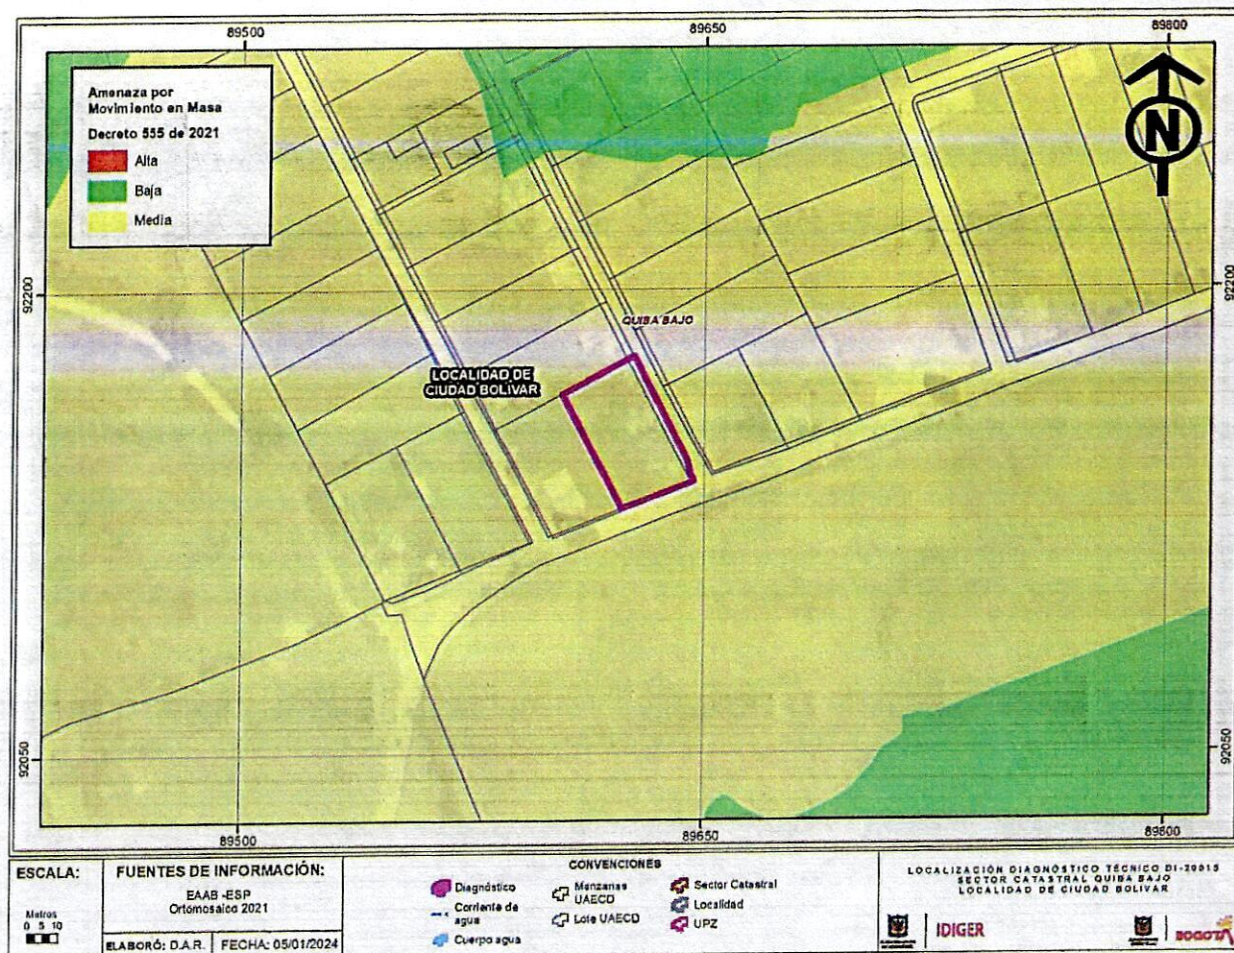
De acuerdo con el mapa de amenaza por movimiento en masa a escala 1:5000, elaborado por el IDIGER, el predio objeto de la consulta presenta cobertura de Amenaza media por movimiento en masa (figura 1).

Figura 1. Calificación de amenaza por movimiento en masa del predio evaluado con coordenadas N 4°31.31.27944"; W 74°10.15.6116", Decreto 555 de 2021.

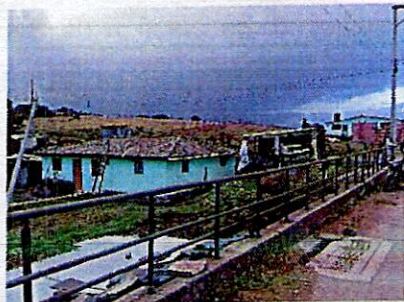
El predio evaluado, corresponde a una edificación de un nivel construida bajo el sistema simple de mampostería, pisos en baldosín con cubierta en asbesto a cuatro aguas, cielo raso en machimbre (Ver fotografía 1).

**Fotografía No. 1.** Vista general de la vivienda evaluada

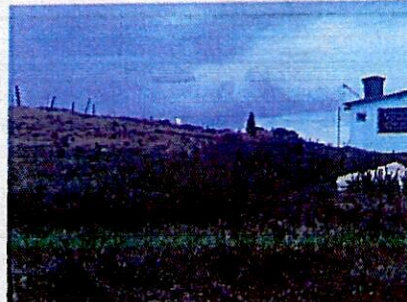
El evento de emergencia se atendió dado que se presentó un arrastre de las redes del alumbrado público del sector al parecer con la carrocería de un tracto camión que ingresó a las vías alternas del sector, por el suceso colapsó un poste en concreto localizado a 30 metros de distancia aproximadamente costado nororiental de la vivienda evaluada, dejando sin el servicio de luz eléctrica el sector; de igual manera al costado sur occidental de la vivienda a 5 metros de distancia aproximadamente se localiza el poste de madera para la acometida de la vivienda evaluada este poste se encuentra con pérdida de verticalidad (Ver fotografías 2, 3 y 4).

**Fotografía No. 2.** Vista general del sitio donde colapso el poste eléctrico de concreto.

- A ENEL, desde sus competencias verificar las redes eléctricas a su cargo en el sector objeto de evaluación, y adelantar las acciones pertinentes, especialmente en el punto donde se presentó el accidente de tránsito, teniendo en cuenta el poste con pérdida de verticalidad al costado sur occidental de la vivienda evaluada y emplazada en el predio de coordenadas N 4°31.31.27944"; W 74°10.15.6116", en el Sector Catastral Quiba Bajo de la Localidad de Ciudad Bolívar.

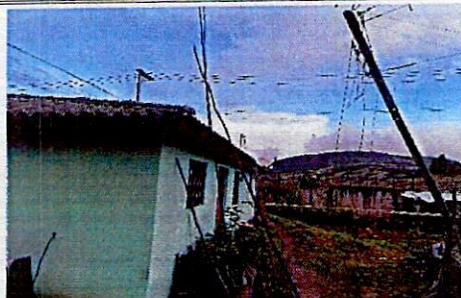
**Fotografía No. 3.** Vista general de la pérdida de verticalidad del poste de madera junto a la vivienda.

- Aumento de la pérdida de verticalidad del poste de madera de servicio de luz eléctrica y por ende el colapso total de este sobre la vivienda evaluada.

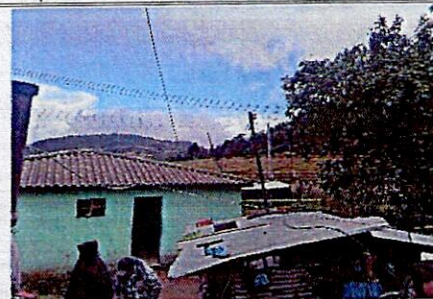
**Fotografía No. 4.** Vista general de la pérdida de verticalidad del poste de madera junto a la vivienda.
