| | <b>DIAGNÓSTICO TÉCNICO</b> | Código: | <b>CR-FT-42</b> |

**DIAGNÓSTICO TÉCNICO DI-20471**  
**SUBDIRECCIÓN DE ANÁLISIS DE RIESGOS Y EFECTOS DEL CAMBIO CLIMÁTICO**  
**GRUPO ASISTENCIA TÉCNICA**  
**EVENTO SIRE 5426575**

| <b>DIRECCIÓN:</b> | P1:<br>KR 18 N BIS A 61 A 76 SUR<br>P2:<br>KR 18 N BIS A 61 A 72 SUR<br>P3:<br>KR 18 N BIS A 61 A 68 SUR | <b>COORDENADAS ÁREA INSPECCIONADA</b> | N: 4° 33' 28.0"<br>O: 74° 08' 23.2" | | |
| <b>BARRIO:</b> | Altos de Jalisco | <b>ÁREA DIRECTA AFECTADA:</b> | 150 m <sup>2</sup> | | |

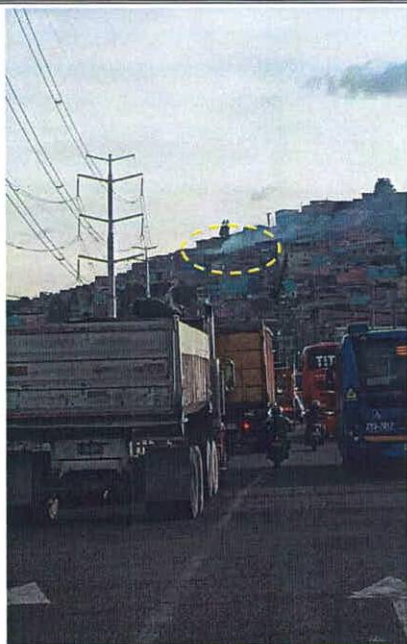
El sector donde se ubican los predios P1, P3 y P3, corresponde a una zona de ladera, consolidada a nivel urbanístico, con algunas vías de acceso vehicular pavimentadas, vías de acceso peatonal en escalinatas de concreto y adecuada dotación de servicios públicos, en la que se emplazan edificaciones de uso residencial de uno a tres niveles. Dadas las condiciones topográficas de la ladera, para la adecuación del terreno y posterior construcción de las viviendas de la zona se implementaron taludes de corte y/o relleno confinados en algunos casos mediante muros en mampostería y piedra pegada sin sistemas para el drenaje de aguas de escorrentía superficial y sub-superficial (ver fotografías 1 y 2).

**Fotografía 1.** Vista de la ladera donde se ubican los predios inspeccionados P1, P2 y P3.

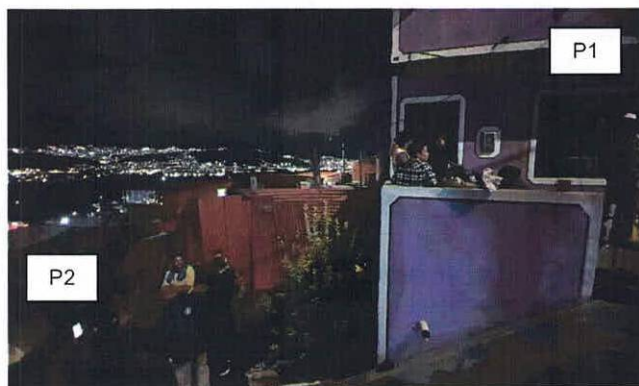
**Fotografía 2.** Vista del sector donde se ubican los predios inspeccionados P1 y P2.

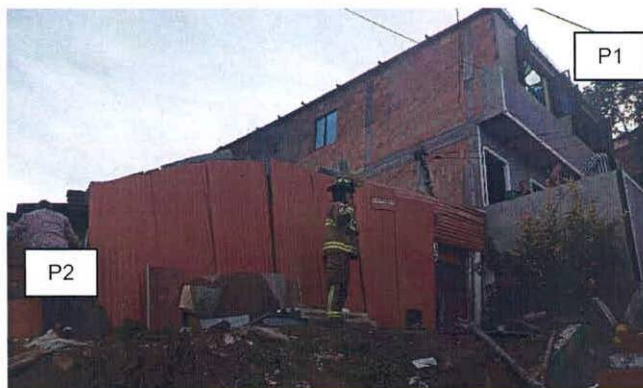
**Fotografía 3.** Vista de la fachada de los predios P1 y P2.

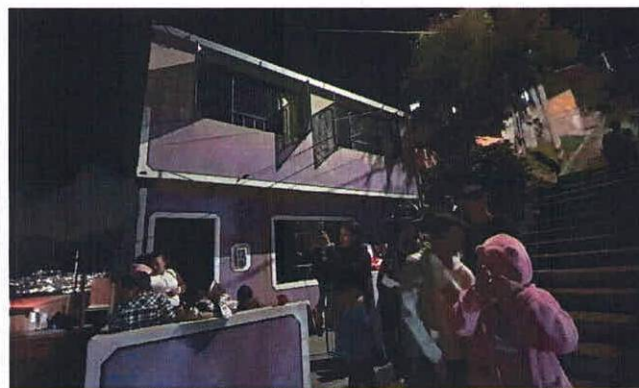
Al costado occidental del predio P2, se ubica una vivienda en el predio P1, en una cota superior cercana a 2 m aproximadamente, la cual presenta dos niveles, construida en mampostería confinada, con placa de piso en concreto recubierto de losetas cerámicas, entepiso en losa de concreto reforzado y cubierta en tejas de fibrocemento apoyadas sobre correas metálicas. Durante el incendio en el predio P2, parte de las llamas alcanzaron los muros de cerramiento del costado oriental del primer y segundo nivel, generando leves fisuras en estos, roturas en los vidrios de la ventanería del primer nivel, roturas en vidrios en la ventanería del segundo nivel y daños en el cielo raso en dos habitaciones del apartamento posterior del segundo nivel (ver fotografías 3, 4 8 y 9)

**Fotografía 4.** Vista del predio P1.

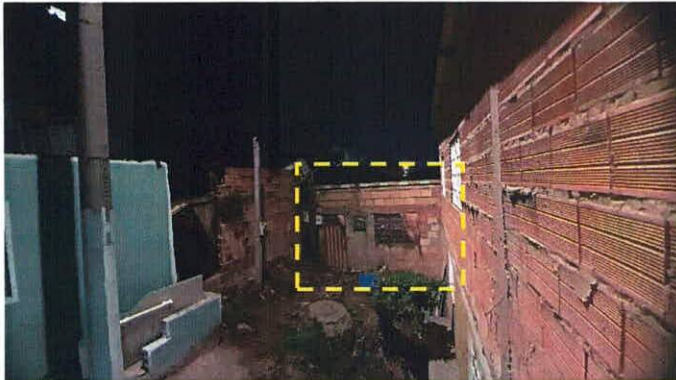
En el predio P3, se ubica una vivienda de un nivel, construida hacia la parte posterior del predio, mediante un sistema estructural de mampostería simple, con pisos en concreto y cubierta en tejas de zinc apoyadas sobre correas de madera. Producto del incendio del predio P2, se generó daños en la cubierta del baño y una grieta de tendencia horizontal en el muro de cerramiento del costado occidental colindante con el predio P2, con una abertura de 2 mm a lo largo de 3 m aproximadamente. Es de anotar que esta vivienda con un único espacio donde se ubica cocina y dormitorio (ver fotografías 5 y 10).

**Fotografía 5.** Vista de la vivienda ubicada en el predio P3.

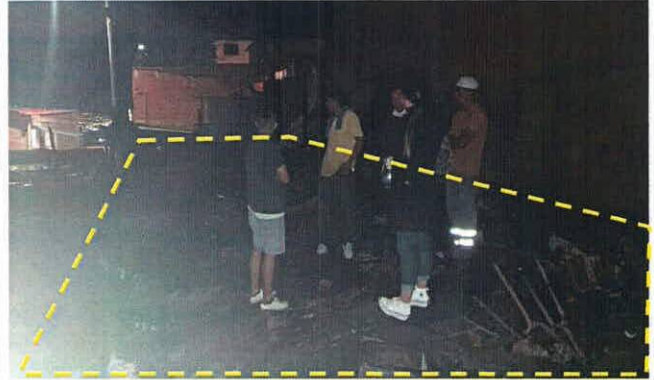
En la vivienda del predio P2, se presenta un incendio que se concentra hacia la parte centro posterior, afectando un 75% de inmueble y consumiendo en su totalidad el área de habitaciones y cocina, junto con los enseres que allí se encontraban. El 25% restante y que queda en pie hace parte de la zona frontal de la vivienda donde se ubica un baño, un lavadero, una pequeña área de almacenamiento de materiales y el pasillo de acceso. De acuerdo con la inspección visual, la vivienda del predio P1, contaba con un nivel, construida mediante elementos de madera y láminas metálicas con cubierta en tejas de zinc, apoyadas sobre correas de madera. Sobre la zona que queda en pie se aprecian deficiencias constructivas relacionadas con la ausencia de elementos de amarre tipo vigas y columnas (ver fotografías 2, 3, 6 y 7).

Los daños observados en los inmuebles de los predios P1, P2 y P3, en el Barrio Altos de Jalisco de la Localidad Ciudad Bolívar, se encuentran relacionados con el incendio que se presentó en el predio P2.

**Fotografía 6.** Zona que se incendió en el predio P2, en donde se consumió la totalidad de la zona centro posterior de la vivienda.

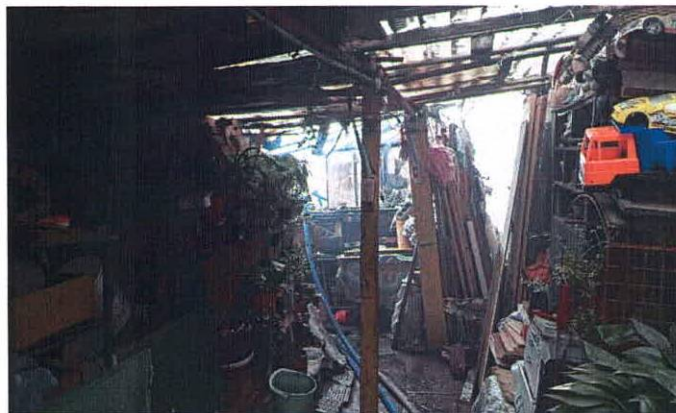
**Fotografía 7.** Zona que quedó en pie en la vivienda del predio P2, que corresponde a una zona de lavadero, almacenamiento, baño y pasillo

favorezca el colapso parcial o total de la zona que quedo en pie en la parte frontal del predio P2, dada las deficiencias constructivas observadas.

La estabilidad y funcionalidad de los elementos que conforman la zona frontal del predio de la KR 18 N BIS A 61 A 72 SUR (P2), en el Barrio Altos de Jalisco de la Localidad Ciudad Bolívar, y que quedaron en pie luego del incendio que se presentó en este predio, se encuentran comprometidas ante cargas habituales de servicio por las deficiencias constructivas durante la inspección técnica. Es posible que, ante la presencia de cargas dinámicas como por ejemplo sismos, se manifiesten daños adicionales que podrían acelerar el colapso parcial o total de la zona frontal del inmueble, lo cual no es posible precisar con base en la inspección visual.

Al responsable y/o los responsables del inmueble ubicado en el predio de la KR 18 N BIS A 61 A 72 SUR (P2), en el Barrio Altos de Jalisco de la Localidad Ciudad Bolívar, en aplicación del principio de precaución<sup>[3]</sup>, de conformidad con la misionalidad de la institución, acoger la recomendación de restricción de uso de la zona frontal del inmueble que quedó en pie luego del incendio (formato de recomendación de restricción de uso 10570 del 28 de noviembre de 2023, ver tabla 2), con el propósito de proteger la seguridad física de quienes dan uso a este espacio, hasta que se adelanten las intervenciones que garanticen la estabilidad y funcionalidad de los elementos que conforman este espacio.

Al responsable y/o los responsables del inmueble del predio de la KR 18 N BIS A 61 A 72 SUR (P2), en el Barrio Altos de Jalisco de la Localidad Ciudad Bolívar, adelantar las intervenciones que garanticen la estabilidad de los elementos que conforman la zona frontal, con el acompañamiento de personal idóneo, bajo los análisis técnicos, siguiendo la normatividad vigente y tramitando los permisos y licencias requeridas de ser el caso.

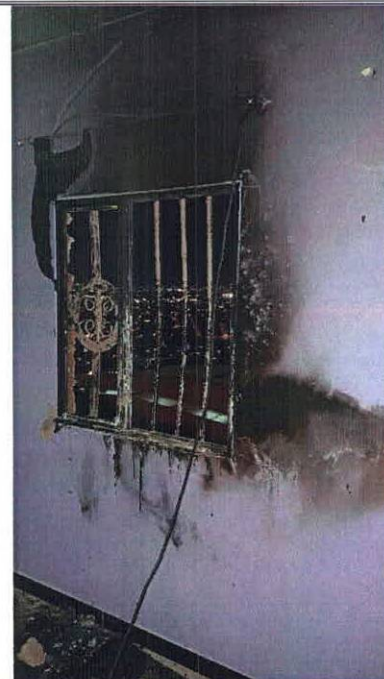
**Fotografía 8.** Muros de cerramiento de la vivienda del predio P1 alcanzados por el incendio. Se observa afectación en la ventaneria.

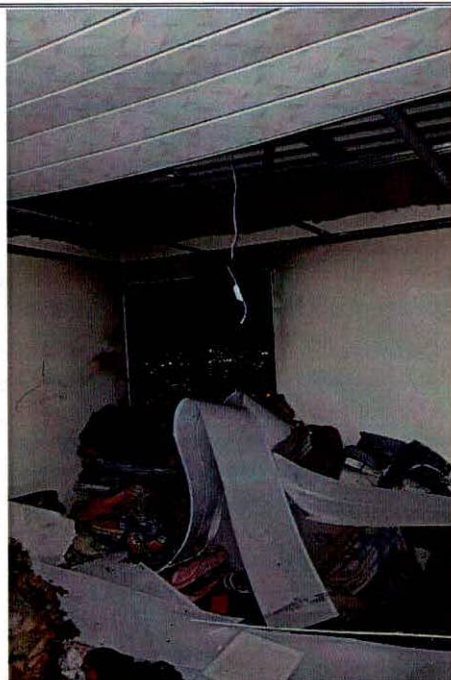
**Fotografía 9.** Habitación de uno de los apartamentos posteriores de la vivienda del predio P1. Se observa el cielo raso afectado.

De no desarrollarse acciones de mejoramiento, mantenimiento y reparación de los elementos que presentaron daño en la vivienda del predio P1, en el Barrio Altos de Jalisco de la Localidad Ciudad Bolívar, es posible que se genere un mayor deterioro de las condiciones físicas apreciadas sobre los elementos del costado oriental; además, es posible que en las habitaciones del apartamento posterior del segundo nivel en donde se afectó el cielo raso se presenten desprendimientos adicionales que seguirían afectado el uso de estos espacios.

La funcionalidad de las dos habitaciones del costado oriental del apartamento posterior del segundo nivel del predio de la KR 18 N BIS A 61 A 76 SUR (P1), en el Barrio Altos de Jalisco de la Localidad Ciudad Bolívar, se encuentra comprometida producto de los daños que se generaron en el cielo raso por el incendio que se presentó en el predio de la KR 18 N BIS A 61 A 72 SUR (P2) y por la posibilidad de caída adicional de elementos desde el cielo raso de estas dos habitaciones. Es posible que, ante la presencia de cargas dinámicas como por ejemplo sismos, se manifiesten daños adicionales sobre los elementos que conforman el inmueble de la KR 18 N BIS A 61 A 76 SUR (P1), lo cual no es posible precisar con base en la inspección visual.

Al responsable y/o los responsables y habitantes del apartamento posterior del segundo nivel del inmueble ubicado en el predio de la KR 18 N BIS A 61 A 76 SUR (P1), en el Barrio Altos de Jalisco de la Localidad Ciudad Bolívar, en aplicación del principio de precaución<sup>[3]</sup>, de conformidad con la misionalidad de la institución, acoger la recomendación de restricción de uso de las dos habitaciones del costado oriental (formato de recomendación de restricción de uso 10571 del 28 de noviembre de 2023, ver tabla 2), con el propósito de proteger la seguridad física de quienes dan uso a estos espacios, hasta que se adelanten las intervenciones que garanticen la estabilidad y funcionalidad de los elementos que conforman el cielo raso de estas dos habitaciones.

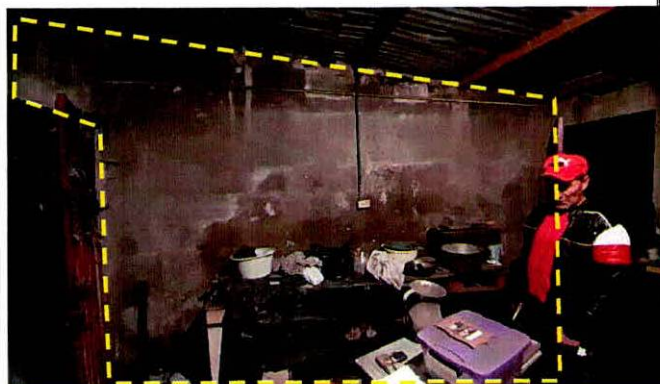
**Fotografía 10.** Vista del interior de la vivienda del predio P3, se observa el muro afectado por el incendio del predio P2.

De no adelantarse acciones de mejoramiento, mantenimiento y reparación de la cubierta afectada en la zona de baño y del muro de cerramiento del costado occidental de la vivienda del predio P2, en el Barrio Altos de Jalisco de la Localidad Ciudad Bolívar, es posible que se presente el colapso total de la cubierta del baño y el colapso parcial del muro de cerramiento mencionado.

La estabilidad y habitabilidad de la vivienda ubicada en el predio de la KR 18 N BIS A 61 A 68 SUR (P3), en el Barrio Altos de Jalisco de la Localidad Ciudad Bolívar, se encuentran comprometidas ante cargas habituales de servicio por los daños evidenciados en la cubierta del baño y en el muro de cerramiento occidental de la vivienda. Es posible que, ante la presencia de cargas dinámicas como por ejemplo sismos, se manifiesten daños adicionales sobre los elementos que conforman el inmueble, lo cual no es posible precisar con base en la inspección visual.

Al responsable y/o los responsables y habitantes de la vivienda del predio de la KR 18 N BIS A 61 A 68 SUR (P3), en el Barrio Altos de Jalisco de la Localidad Ciudad Bolívar, en aplicación del principio de precaución<sup>[3]</sup>, de conformidad con la misionalidad de la institución, acoger la recomendación de evacuación (formato de recomendación de restricción de uso 10572 del 28 de noviembre de 2023, ver tabla 3), con el propósito de proteger la seguridad física de quienes habitan esta vivienda, hasta que se adelanten las intervenciones que garanticen la estabilidad y funcionalidad de los elementos que presentan daños en este inmueble.
