| | <b>DIAGNÓSTICO TÉCNICO</b> | Código: | CR-FT-42 |

**DIAGNÓSTICO TÉCNICO - DI- 20533**  
**SUBDIRECCIÓN DE ANÁLISIS DE RIESGOS Y EFECTOS DE CAMBIO CLIMÁTICO**  
**GRUPO ASISTENCIA TÉCNICA**  
**EVENTOS SIRE No. 5432548**

| <b>DIRECCIÓN:</b> | CL 4A BIS 2 19 | <b>COORDENADAS<br/>AREA INSPECCIONADA</b> | | X:100388.397 Y: 99295.407 | | |

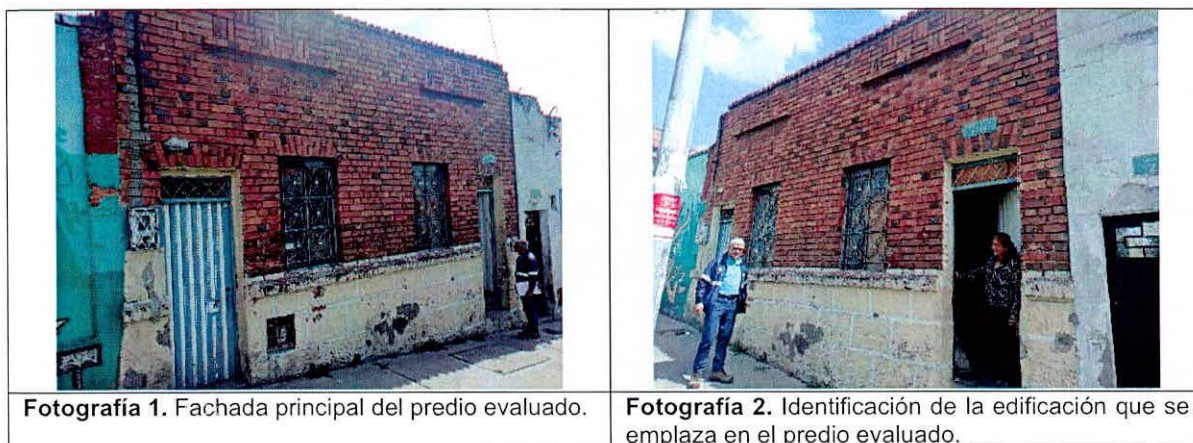
En el predio de la CL 4A BIS 2 19, se emplaza una edificación de uso residencial, de un nivel a doble altura, construida en mampostería no reforzada en bloque de adobe y ladrillo, con cubierta en teja de arcilla cocida. La construcción tiene una distribución al interior de unidades habitacionales (habitaciones) hacia el costado posterior; donde se localiza un patio interior descubierto el cual conduce hacia a la única unidad sanitaria y cocina del inmueble, (ver Fotografías 1 y 2).

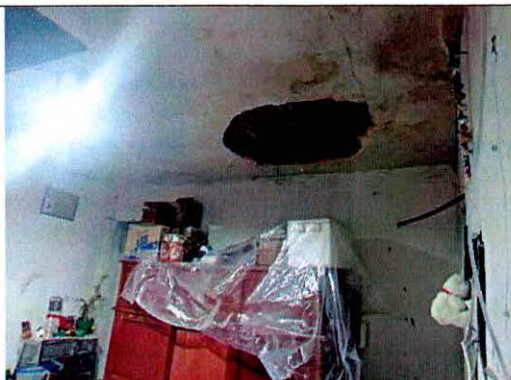
Durante la inspección realizada, se evidencia ausencia de mantenimiento generalizado de la vivienda, se evidencia en varios sectores del inmueble daños en los elementos de cielo raso en esterilla de guadua correspondiente a caídas parciales de los elementos que la conforman, así como deformaciones y agrietamientos de la placa de cubierta. También se evidencia filtraciones y manchas de humedad en la cubierta, y en algunas zonas se alcanza a observar el casetón de la placa. En el patio interior, se observa caída de algunos elementos que conforman el tejado en el acceso a la cocina y unidad sanitaria de la edificación, (ver Fotografías 3 a 12).

- Los daños identificados en la edificación correspondiente al deterioro de los elementos de cielorraso y filtraciones de agua y humedad hacia el interior del inmueble, pueden ser causados a la vetustez de la edificación, así como a la falta de mantenimiento preventivo y/o correctivo de la misma.

**Fotografía 3.** Daños en los elementos de cielo raso al interior de la vivienda.

adelantar acciones de mantenimiento (preventivo/correctivo) de los elementos estructurales y no estructurales de la edificación, con el fin de que se garantice el buen comportamiento de esta frente a cargas normales de servicio durante su vida útil, incluido la reparación de los daños evidenciados en la visita técnica, acciones que deben adelantarse con personal idóneo y profesional, para lo cual se deben tramitar los permisos y licencias respectivos.

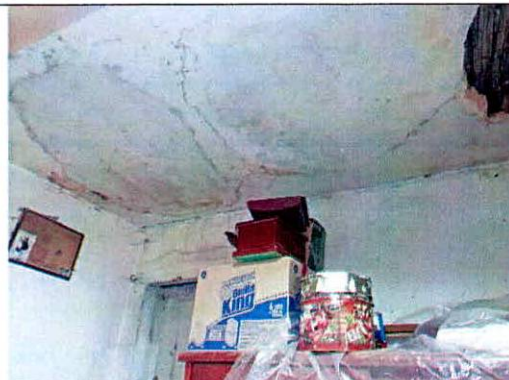
**Fotografía 4** Daños en los elementos de cielo raso al interior de la vivienda.

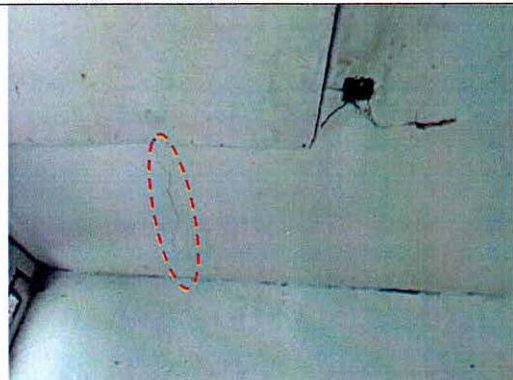
**Fotografía 5.** Agrietamientos y deformaciones en la placa de cubierta de la edificación.

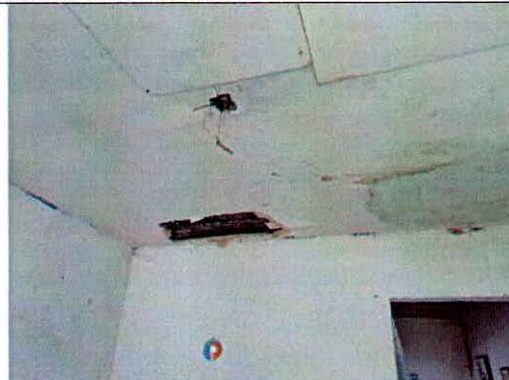
**Fotografía 6.** Agrietamientos y deformaciones en la placa de cubierta de la edificación.

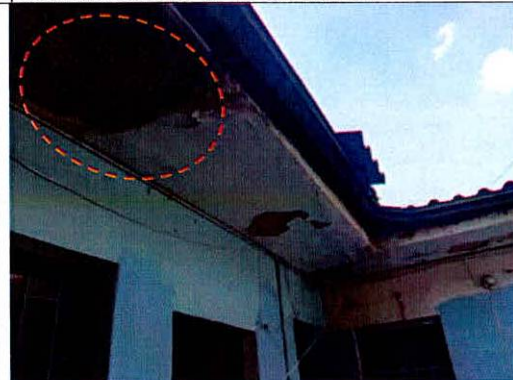
**Fotografía 7.** Daños en los elementos de tejado del costado posterior de la vivienda evaluada.

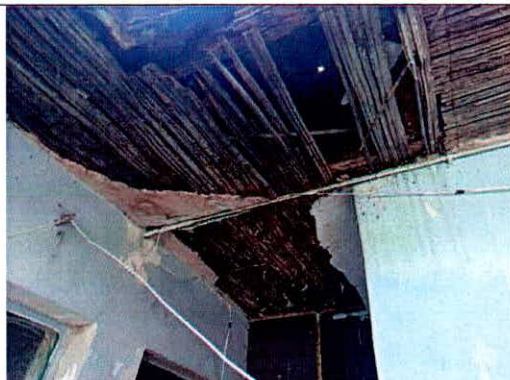
**Fotografía 9.** Daños en los elementos de tejado del costado posterior de la vivienda evaluada

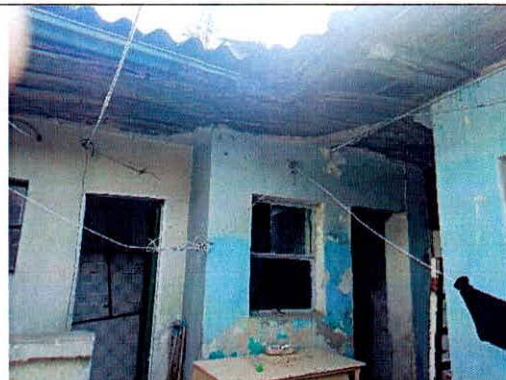
**Fotografía 10.** Daños en los elementos de tejado del costado posterior de la vivienda evaluada.

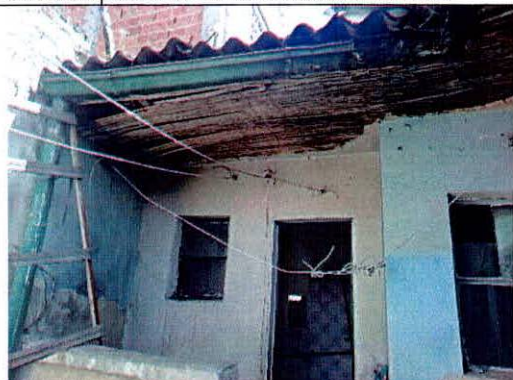
**Fotografía 11.** Daños en los elementos de tejado del costado posterior de la vivienda evaluada.

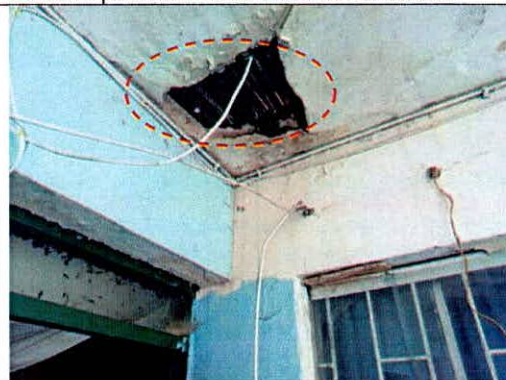
**Fotografía 12.** Daños en los elementos de tejado del costado posterior de la vivienda evaluada.
