**DIAGNÓSTICO TÉCNICO – DI-19398**  
**SUBDIRECCIÓN DE ANÁLISIS DE RIESGOS Y EFECTOS DEL CAMBIO CLIMÁTICO**  
**GRUPO ASISTENCIA TÉCNICA**  
**RADICADOS IDIGER 2023ER15573, 2023ER15636 y 2023ER15672. EVENTO SIRE 5420319**

El predio evaluado corresponde al Colegio Gimnasio del Campo Juan de la Cruz Varela Sede J, ubicado en el centro poblado de San Juan, en la Localidad de Sumapaz, para el cual el IDIGER emitió el Concepto Técnico CT-5270 de Mayo de 2008, el cual determinó para el predio la condición de amenaza y riesgo bajo por movimientos en masa. De acuerdo con el Concepto, se evidencia la presencia de flujos de tierras en las laderas posteriores al predio, sin daños sobre predios aledaños.

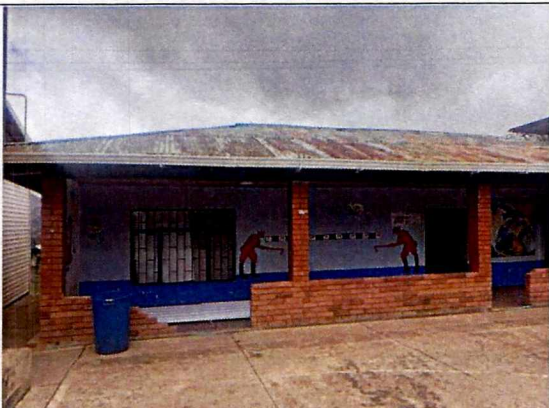
**Foto 1.** Edificación evaluada (Sala de Informática) en el Colegio Gimnasio del Campo Juan de la Cruz Varela Sede J.

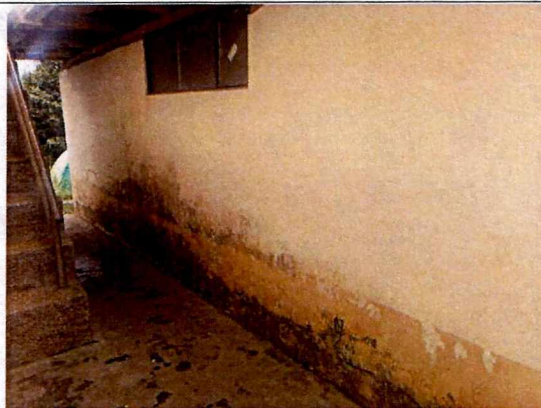
La edificación presenta deterioro y vetustez generalizada. Las varas de soporte de la cubierta se encuentran deterioradas y presentan signos de humedad, así como los muros de cerramiento, especialmente al costado norte donde la humedad ocupa aproximadamente 1 m de altura de la parte inferior del muro (Ver fotos 2 a 4).

- Deficiencias constructivas
- Vetustez y ausencia de mantenimientos a la edificación.

**Foto 2.** Humedades en la parte inferior del muro de cerramiento al costado norte de la edificación evaluada.

- A la secretaría Distrital de Educación como responsable del Colegio Gimnasio del Campo Juan de la Cruz Varela Sede J, ubicado en el predio de la Calle 3 No. 2 – 30 del centro poblado de San Juan, en la Localidad de Sumapaz, garantizar la restricción de uso de la Sala de Informática de

dicho colegio, hasta tanto se adelanten las acciones a que haya lugar, con el fin de garantizar la estabilidad y funcionalidad de la edificación.

- A la secretaría Distrital de Educación, adelantar las gestiones y acciones a que haya lugar dentro del ámbito de sus competencias, con el fin de garantizar la estabilidad y funcionalidad de los elementos constructivos de la Sala de Informática del Colegio Gimnasio del Campo Juan de la Cruz Varela Sede J, ubicado en el predio de la Calle 3 No. 2 – 30 del centro poblado de San Juan, en la Localidad de Sumapaz.
- A la Alcaldía Local de Sumapaz, adelantar las acciones administrativas tendientes a realizar el seguimiento de las recomendaciones impartidas mediante este diagnóstico técnico con el objeto de proteger la integridad física de los habitantes y vecinos del sector evaluado.

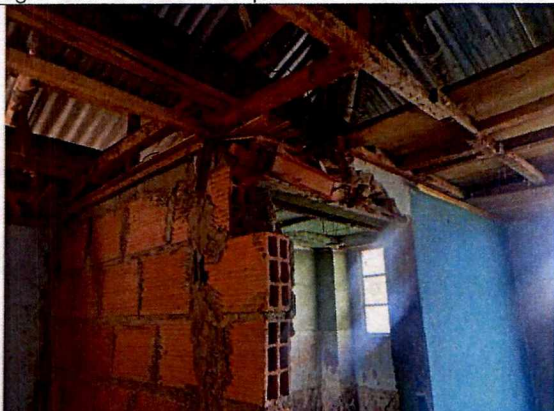
**Foto 3.** Zona habitable con daños y deterioro de los elementos de soporte de la cubierta.

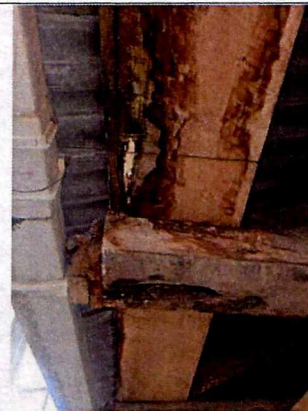
**Foto 4.** Deterioro, vetustez y humedades generalizadas en las varas de madera de soporte de la cubierta.

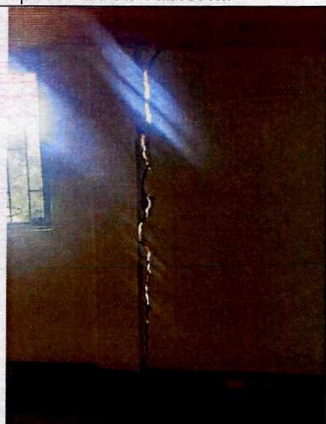
El muro de cerramiento oriental presenta dilataciones entre las columnas y la mampostería, generando grietas a lo alto del muro, entre las que se destacan una de aproximadamente 2,5 m de longitud y 4 cm de abertura; de manera similar, el cerramiento oriental, presenta una fisura en un muro de antepecho, de aproximadamente 1.2 m de largo y 1 mm de abertura (Ver fotos 5 y 6).

**Foto 5.** Grieta en muro de cerramiento al costado oriental de la edificación evaluada.

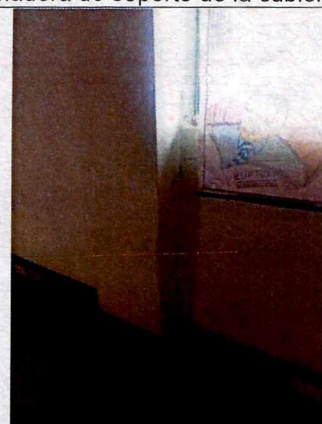
**Foto 6.** Fisura en muro de antepecho, en el cerramiento del costado oriental de la edificación.

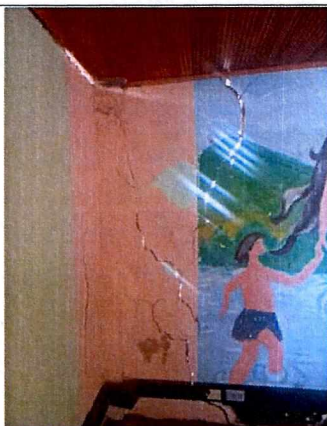
En la esquina suroriental se presentan los daños más destacados, con un patrón de grietas y fracturas de los muros de cerramiento de ese costado. Dicho patrón consiste en grietas de forma escalonada obedeciendo a la ubicación de los mampuestos y alcanza hasta 3 cm de abertura aproximadamente (Ver fotos 7 y 8). En el otro costado, en la esquina suroccidental, el muro de cerramiento presenta una fisura a lo alto del muro, de aproximadamente 1cm de abertura junto a una de las columnas (Ver foto 9). Al inspeccionar este costado de la edificación, por la cara externa, se evidencian las fracturas y grietas descritas, así como deficiencias constructivas relacionadas con la disposición de la mampostería y con la ausencia generalizada de elementos de confinamiento adecuados tales como vigas de coronación o de cimentación (Ver foto 10). Se aclara que mediante la inspección visual no es posible determinar la calidad y/o estado de la cimentación. Cabe señalar que el suelo en la parte oriental y sur de la edificación no presenta evidencias de algún proceso de inestabilidad.

**Foto 7.** Patrón de grietas escalonadas en la esquina suroriental de la edificación evaluada.

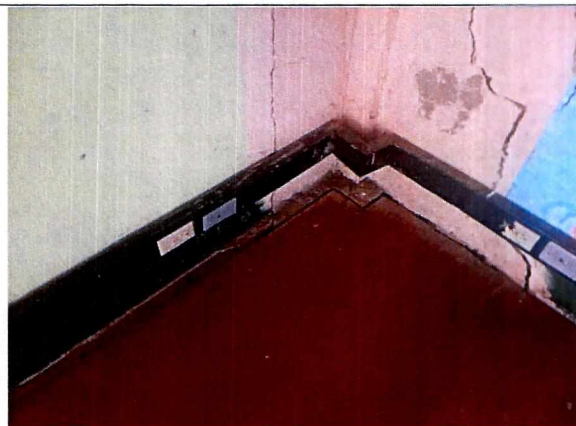
**Foto 8.** Grietas y dilataciones en la parte inferior de los muros de cerramiento en el extremo suroriental de la edificación.

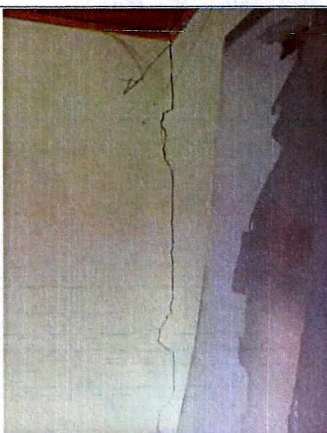
**Foto 7.** Dilatación vertical en muro de cerramiento al costado sur de la edificación evaluada.

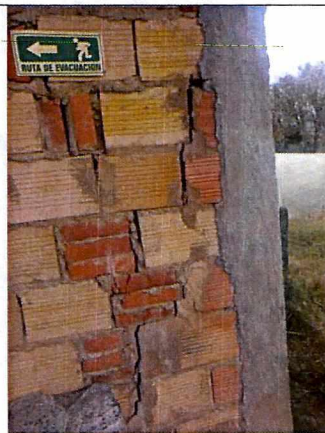
**Foto 8.** Patrón de grietas y deficiencias constructivas en la cara externa de los muros de cerramiento surorientales.
