| | <b>DIAGNÓSTICO TÉCNICO</b> | Código: | CR-FT-42 |

**DIAGNÓSTICO TÉCNICO – DI-20558**  
**SUBDIRECCIÓN DE ANÁLISIS DE RIESGOS Y EFECTOS DEL CAMBIO CLIMÁTICO**  
**GRUPO ASISTENCIA TÉCNICA**  
**EVENTO SIRE 5431791 – RADICADO IDIGER 2024ER8706**

Riesgo Estructural – Afectaciones por vendaval.

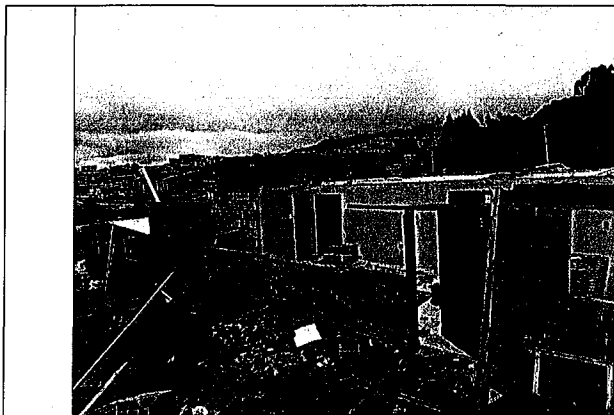
**P2:** El predio corresponde a la Finca El Triunfo, donde se emplaza una vivienda en un área aproximada de 15 m de largo y 6 m de ancho, construida mediante muros de cerramiento en mampostería simple con ladrillo de perforación vertical y muros divisorios en bloque acanalado, sin elementos de confinamiento tales como vigas o columnas, ni en los muros de cerramiento, ni en los divisorios. Al momento de la visita, se encontró que la vivienda perdió la totalidad de la cubierta, en tejas de fibrocemento, debido al vendaval del 21 de marzo (Ver fotos 1 y 2). Adicionalmente la edificación presenta colapsos parciales tanto en los muros de cerramiento como en los muros divisorios, así como la pérdida de las ventanas en los muros de cerramiento (Ver fotos 3 y 4). Cabe señalar que varios de los elementos constructivos sin colapsar, presentan riesgo inminente de colapsar, tanto hacia el interior como hacia el exterior de la vivienda.

**Foto 1.** Predio P2 con pérdida total de la cubierta y colapsos parciales de los muros de cerramiento.

| No. | DIRECCIÓN | RESPONSABLE<br>(Dato tomado en campo) | TIPO DE CONSTRUCCIÓN | USO | DAÑO |
|---|---|---|---|---|---|
| 2 | P2: Finca El Triunfo | Luz Mary Osorio | Mampostería simple | Sin uso | Fuerte |

- A el (los) responsable(s) del predio P2, correspondiente a la Finca El Triunfo, en el Sector Catastral El Uval Rural de la Localidad de Usme, acatar la recomendación de evacuación de la vivienda, hasta tanto se implementen las acciones de reparación a que haya lugar, con el fin de garantizar la estabilidad y funcionalidad de la misma.

- A el (los) responsable(s) del predio P2, correspondiente a la Finca El Triunfo, en el Sector Catastral El Uval Rural de la Localidad de Usme, adelantar las acciones y gestiones a que haya lugar con el fin de restablecer la habitabilidad y estabilidad de la vivienda.

- A la Alcaldía Local de Usme, implementar elementos de señalización que alerten tanto a los transeúntes peatonales como vehiculares de la comunidad, sobre el riesgo de colapso de elementos constructivos en torno al predio P2 correspondiente a la Finca El Triunfo, en el Sector Catastral El Uval Rural de la Localidad de Usme.

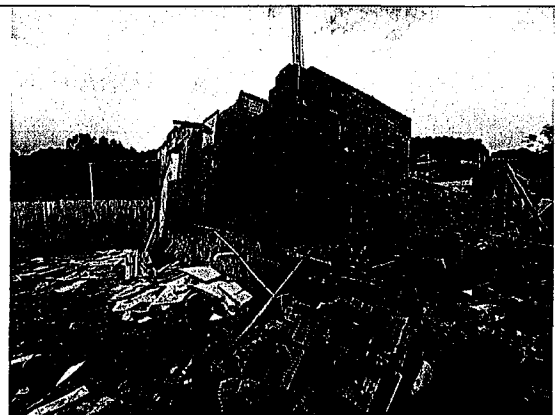
**Foto 2.** Predio P2 con colapsos parciales de los muros de cerramiento y de la cubierta, hacia el exterior de la vivienda.

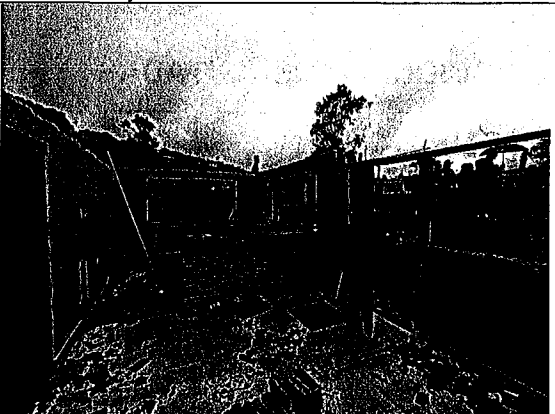
**Foto 4.** Pérdida de cubierta y colapsos parciales de muros divisorios y de cerramiento, hacia el interior de la edificación.
