| | <b>DIAGNÓSTICO TÉCNICO</b> | Código: | <b>CR-FT-42</b> |

**DIAGNÓSTICO TÉCNICO - DI-20543**  
**SUBDIRECCIÓN DE ANÁLISIS DE RIESGOS Y EFECTOS DE CAMBIO CLIMÁTICO**  
**GRUPO ASISTENCIA TÉCNICA**  
**RADICADO IDIGER No. 2024ER6768**

| <b>DIRECCIÓN:</b> | P1: KR 18 # 58A – 11<br>P2: KR 18 # 58A – 03 | <b>COORDENADAS<br/>AREA INSPECCIONADA</b> | | X <sub>1</sub> = 100.926,486<br>Y <sub>1</sub> = 105.513,227 | | |

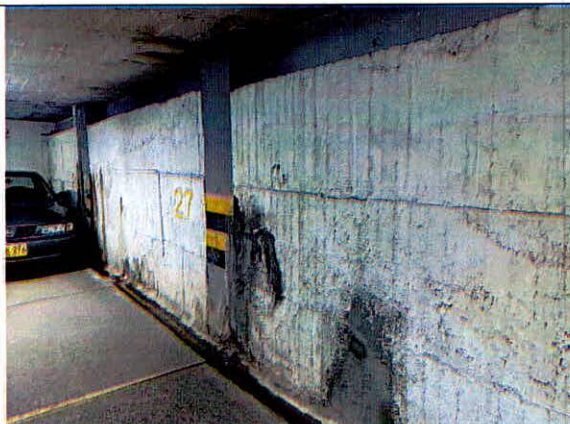
Durante la inspección realizada en el mencionado muro, en los sectores del sótano y primer nivel, se evidencian algunos sectores con manchas de humedad y desgaste en los acabados en pintura (Ver fotografías 2 a 4). Sin embargo, no se evidencian daños como grietas, inclinaciones o desprendimientos sobre los elementos que conforman los pórticos de la estructura, que puedan alertar sobre una condición de riesgo por sus condiciones físicas observadas (Ver fotografías 5 y 6).

- Situación de abandono y alto grado de deterioro del costado norte de la vivienda emplazada en el predio P2: KR 18 # 58A – 03.
- Ausencia de mantenimiento en los acabados en pintura del muro de cerramiento perimetral, en el sector del sótano y primer nivel, en la zona del parqueadero del edificio Los Alisos emplazado en el predio P1: KR 18 # 58A – 11.

**Fotografía 3.** Manchas de humedad en el muro perimetral del costado sur de P1, sector sótano.

hacer un seguimiento periódico de las condiciones de estabilidad del muro de cerramiento del costado sur, en la zona del parqueadero, con el propósito de desarrollar intervenciones oportunas que impidan la manifestación de situaciones que generen condiciones de riesgo.

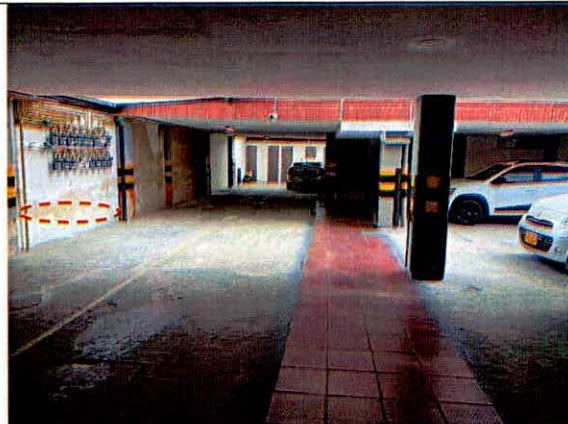
**Fotografía 4.** Manchas de humedad y desgaste en acabados en pintura del muro perimetral del costado sur de P1, sector primer nivel.

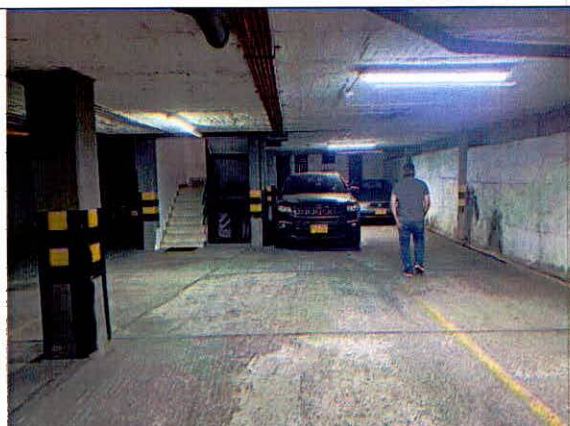
**Fotografía 5.** Elementos que conforman la estructura del sótano, sin evidencia de daños.

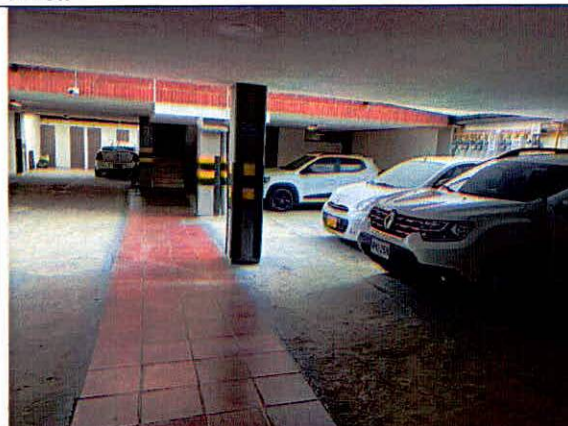
**Fotografía 6.** Elementos que conforman la estructura del primer nivel, sin evidencia de daños.

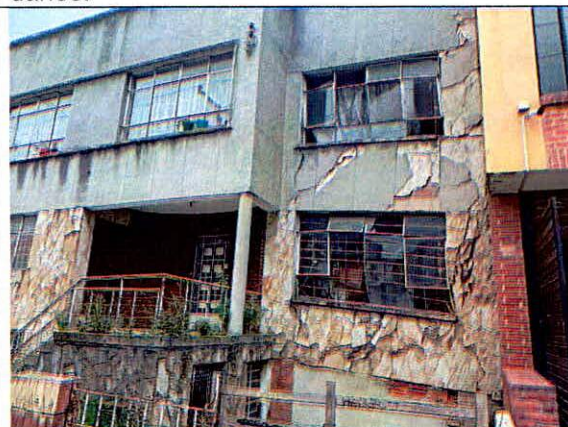
Por su parte, no se realiza inspección al interior del predio P2: KR 18 # 58A – 03, debido a que al momento de la visita no se encontró nadie que autorizara el ingreso. Adicionalmente, de acuerdo con lo informado por el Señor Juan Carlos Santander, es posible que la vivienda se encuentre deshabitada y estado de abandono. Situación que no se puede verificar durante la visita. De igual forma, en la inspección realizada desde el exterior, se observa que el costado norte de la vivienda presenta un alto deterioro en su estructura y a nivel general, se evidencia que no se han acatado las recomendaciones emitidas en los antecedentes del presente documento, particularmente la de demoler el costado norte de la vivienda (Ver fotografías 7 y 8).

**Fotografía 8.** Vista desde el exterior de P2, costado norte de la vivienda.

- Con base en la inspección adelantada desde el exterior de la vivienda emplazada en predio KR 18 # 58A-03, en el Sector Catastral San Luis de la Localidad de Teusaquillo, no es posible concluir sobre su estabilidad global. Sin embargo, de acuerdo con los daños evidenciados en la fachada del costado norte de la vivienda, se evidencia que no se han acatado las recomendaciones dadas en los antecedentes del presente documento, particularmente la de demoler el costado norte de la vivienda. De igual forma, se desconoce su comportamiento ante cargas dinámicas tipo sismo.

*“Al responsable y/o responsables del predio de la Carrera 18 No. 58A -03, demoler en el costado norte de la vivienda una franja de un ancho cercano a los 3.50 m medidos desde el muro colindante con el edificio de la Carrera 18 No. 58A -11, y de una longitud cercana a los 14 m que incluye toda la profundidad de la vivienda; actividad para la cual deben aplicarse técnicas y procedimientos que garanticen la estabilidad del sector de la vivienda que no será demolido y que debe contar con la supervisión de profesionales idóneos.*

*Mantener la restricción de uso del costado norte de la vivienda hasta que se lleve a cabo dicha demolición.”*
