**DIAGNÓSTICO TÉCNICO DI-19087**  
**SUBDIRECCIÓN DE ANÁLISIS DE RIESGOS Y EFECTOS DEL CAMBIO CLIMÁTICO**  
**GRUPO ASISTENCIA TÉCNICA**  
**RADICADOS IDIGER 2023ER9173**

| <b>DIRECCIÓN:</b> | Calle 24 No. 17 – 35 | <b>COORDENADAS ÁREA INSPECCIONADA</b> | N: 4° 38' 37.2"<br>O: 74° 04' 36.0" | |

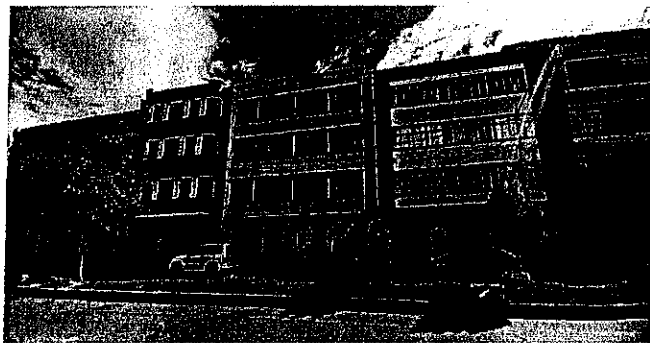
Fotografía 1. Vista del sector donde se ubica la edificación del predio de la Calle 24 No. 17 - 35.

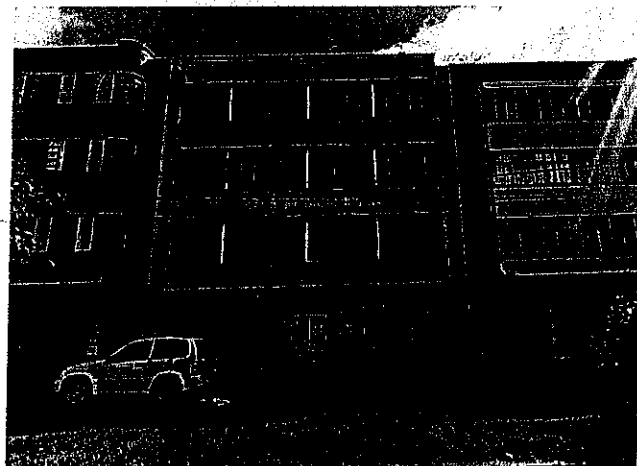
Fotografía 2. Fachada de la edificación del predio de la Calle 24 No. 17 - 35.

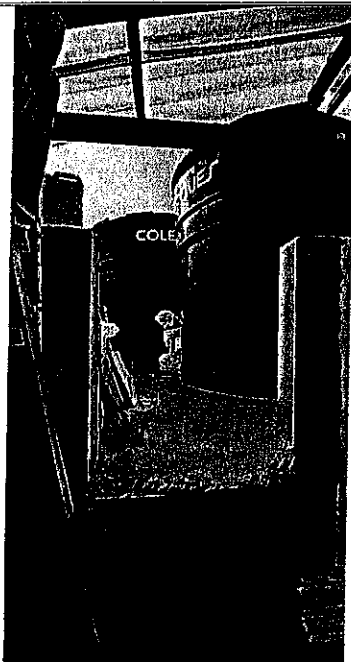
Si bien en la actualidad la edificación del predio de la Calle 24 No. 17 - 35, en el Sector Catastral Santa Fe de la Localidad Los Mártires, presenta buenas condiciones de conservación, la carga generada por los tanques de almacenamiento de agua en estado de lleno total, podrían eventualmente con el paso del tiempo causar la presencia de daños en esta edificación, situación que con base en la inspección visual no es posible precisar.

Fotografía 3. Vista del sector donde se instalaron los tanques para almacenamiento de agua.

Al responsable y/o los responsables de la edificación ubicada en el predio de la Calle 24 No. 17 – 35, en el Sector Catastral Santa Fe de la Localidad Los Mártires, en el caso que deseen conocer el real comportamiento de la edificación de este predio, producto de la carga que genera la instalación de los tanques de almacenamiento de agua en estado de lleno total, será necesario adelantar un estudio detallado de vulnerabilidad estructural, el cual a su vez podrá definir las intervenciones de reforzamiento que eventualmente sean necesarias de ser el caso y que de realizarse se deberán ejecutar con acompañamiento de personal idóneo, siguiendo la normatividad vigente y tramitando los permisos y/o licencias.

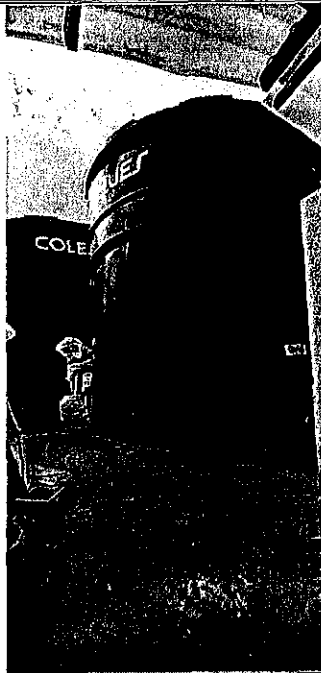
Fotografía 5. Vista de la placa de entepiso y los tanques para almacenamiento de agua.

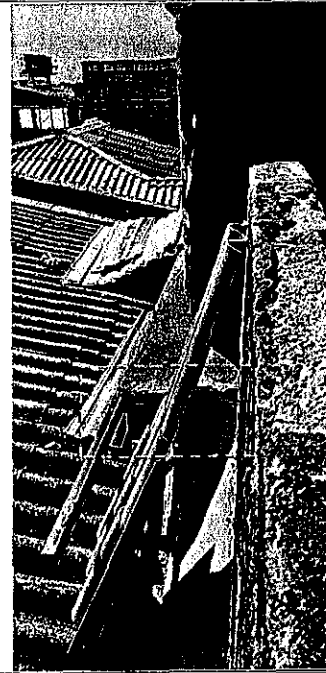
En el predio de la Calle 24 No. 17 - 35, se ubica una edificación donde funciona una institución prestadora de servicios de salud de cuatro niveles, construida al parecer bajo un sistema estructural de mampostería de carga confinada, con placas de entepiso en concreto reforzado y cubierta en tejas de fibrocemento apoyadas sobre correas metálicas, la cual presenta buenas condiciones de conservación. A nivel de cubierta en la zona central del predio, se evidenció una placa en concreto reforzado con un área cercana a los 20 m<sup>2</sup>, cerrada mediante muros antepecho en mampostería simple con una altura de 0.9 m aproximadamente. Sobre la mencionada placa, se instalaron recientemente dos tanques para almacenamiento de agua potable de 10.000 litros cada uno. Según lo observado y la información brindada por quienes atendieron la inspección técnica, la placa fue objeto de intervenciones de obra consistentes en la instalación de perfiles metálicos tipo H como elementos para reforzar el soporte de esta; perfiles que a su vez descansan sobre los muros internos de la edificación.

Fotografía 6. Perfiles metálicos instalados al parecer para reforzar la placa donde se instalaron los tanques para almacenamiento de agua.

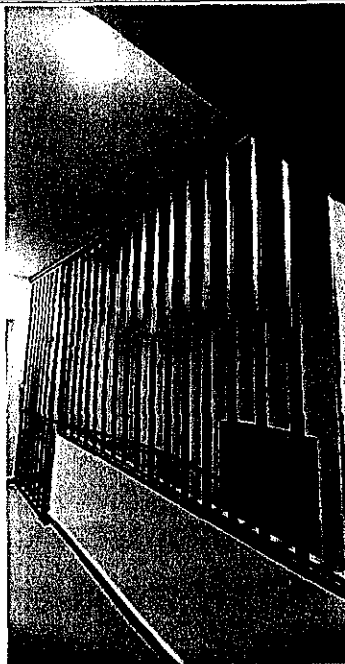
Fotografía 7. Vista de una de las zonas ubicadas al interior de la edificación bajo el sector donde se ubica la placa de entepiso de los tanques para almacenamiento de agua.
