**DIAGNÓSTICO TÉCNICO DI-10120**  
**SUBDIRECCIÓN DE ANÁLISIS DE RIESGOS Y EFECTOS DE CAMBIO CLIMÁTICO**  
**COORDINACIÓN DE ASISTENCIA TÉCNICA**  
**RADICADOS IDIGER 2016ER22219**

Estructural: Daño leve.

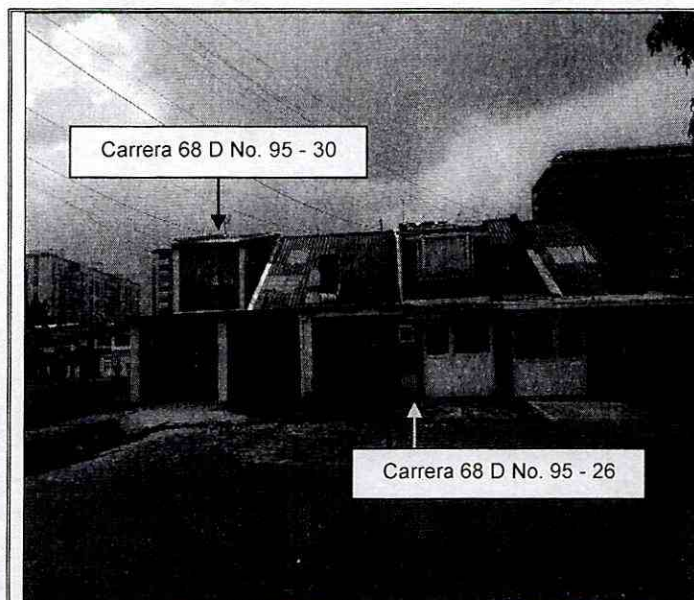
Al costado norte del predio de la Carrera 68 D No. 95 – 26, se ubica de igual forma una vivienda en el predio de la Carrera 68 D No. 95 – 30 (*ver fotografía 1*), construida inicialmente bajo un sistema estructural de mampostería de carga sin confinar, con placa de entrepiso en concreto reforzado y cubierta en teja de fibrocemento soportadas por correas de madera. Al parecer en dicha vivienda se implementó un reforzamiento estructural mediante vigas y columnas de concreto reforzado.

**Fotografía 1.** Vista de las viviendas ubicadas en los predios de la Carrera 68 D No. 95 – 26 y la Carrera 68 D No. 95 – 30, en el Sector Catastral Julio Flórez de la Localidad Suba.

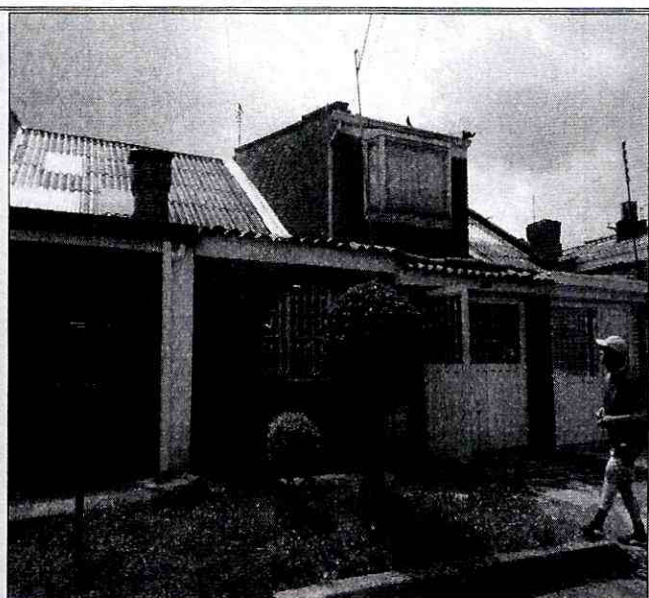
En el predio de la Carrera 68 D No. 95 – 26 (*ver fotografía 1 y 2*), se ubica una vivienda de dos (2) niveles, construida en mampostería de carga sin confinar, con placa de entrepiso en concreto reforzado y cubierta en teja de fibrocemento soportadas por correas de madera. En los muros de cerramiento del costado norte se identifican algunas fisuras de tendencia horizontal y diagonal con aberturas de 0.5 mm en longitudes de hasta 2 m aproximadamente (*ver fotografía 3*).

**Fotografía 2.** Vista de la vivienda ubicada en el predio de la Carrera 68 D No. 95 – 26, en el Sector Catastral Julio Flórez de la Localidad Suba.

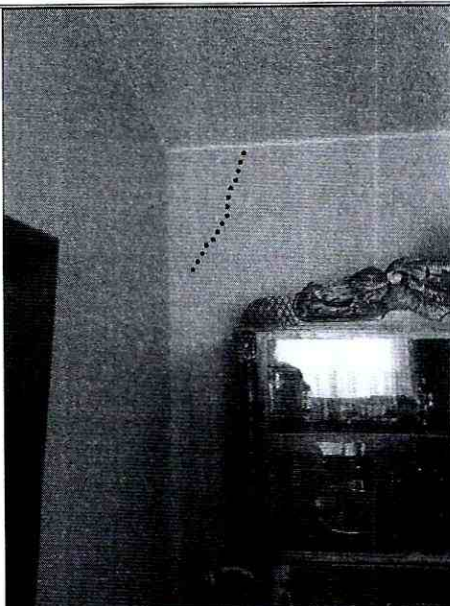
Entre las posibles causas por las cuales se presentan las fisuras identificadas en la vivienda ubicada en el predio de la Carrera 68 D No. 95 – 26, se encuentran la ocurrencia de asentamientos diferenciales posiblemente relacionados con el sobrepeso generado en el terreno por el reforzamiento de la vivienda ubicada al costado norte, así como con las deficiencias constructivas de la vivienda dadas la carencia de elementos de confinamiento (vigas y columnas).

**Fotografía 3.** Fisuras identificadas en muros del costado norte de la vivienda ubicada en el predio de la Carrera 68 D No. 95 – 26, en el Sector Catastral Julio Flórez de la Localidad Suba.

- Es posible que se incremente la presencia de fisuras en los muros del costado norte de la vivienda ubicada en el predio de la Carrera 68 D No. 95 – 26, en el Sector Catastral Julio Flórez de la Localidad Suba, deteriorando el estado actual de la vivienda.

- La estabilidad y habitabilidad de las viviendas ubicadas en los predios de la Carrera 68 D No. 95 – 26 y la Carrera 68 D No. 95 – 30, en el Sector Catastral Julio Flórez de la Localidad Suba, no se encuentran comprometidas en la actualidad por las fisuras observadas, sin embargo es posible que puedan presentar mayores afectaciones ante la presencia de cargas dinámicas como por ejemplo un sismo, lo cual no es posible precisar con base en la inspección visual.

- A los responsables de las viviendas localizadas en los predios de la Carrera 68 D No. 95 – 26 y la Carrera 68 D No. 95 – 30, en el Sector Catastral Julio Flórez de la Localidad Suba, realizar un seguimiento de las condiciones de estabilidad, funcionalidad y habitabilidad de las edificaciones ubicadas en el mencionado sector y del terreno en general, con el propósito de desarrollar intervenciones oportunas que impidan la manifestación de situaciones que generen condiciones de riesgo.

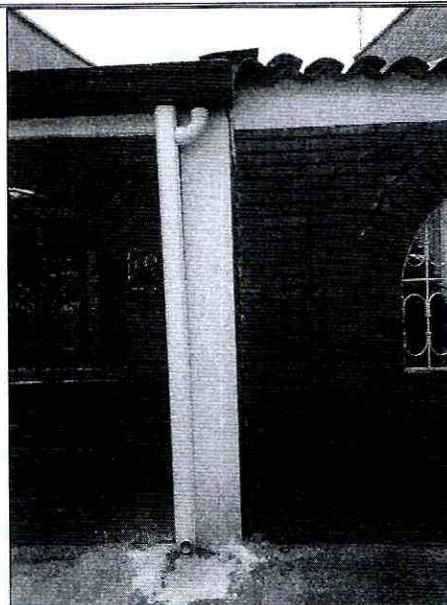
Sobre uno de los muros de cerramiento de la zona de antejardín de las mencionadas viviendas, el cual al parecer es compartido entre las dos, se identifica una columna en concreto con unas dimensiones cercanas a 0.25 m de ancho y 0.25 m de longitud en una altura de 2.5 m aproximadamente, a su vez se identifica una dilatación constructiva entre la columna y el muro de cerramiento de fachada del antejardín con una abertura cercana a 1.5 cm (*ver fotografía 4*). No se identifican daños tales como fisuras, grietas, deformaciones y/o pérdida de verticalidad, que atenten contra la estabilidad de los muros de cerramiento que conforman el antejardín.

**Fotografía 4.** Columna construida en la zona de antejardín entre los predios de la Carrera 68 D No. 95 – 26 y la Carrera 68 D No. 95 – 30, en el Sector Catastral Julio Flórez de la Localidad Suba.

- Se recomienda al responsable y/o los responsables de la vivienda ubicada en el predio de la Carrera 68 D No. 95 – 30, en el Sector Catastral Julio Flórez de la Localidad Suba, en donde al parecer se desarrolló un reforzamiento estructural, verificar las actas de vecindad a fin de constatar las condiciones de la edificaciones aledañas antes de iniciadas las obras y compararlas con las condiciones actuales, para poder establecer si se han presentado afectaciones durante la ejecución del proyecto; en caso afirmativo implementar las acciones necesarias, que garanticen llevar los predios a las condiciones de estabilidad y habitabilidad que tenían antes de iniciadas las labores en obra, acciones que deberán implementarse con el apoyo de personal idóneo.
