| | <b>DIAGNÓSTICO TÉCNICO</b> | Código: | CR-FT-42 |

**DIAGNÓSTICO TÉCNICO - DI-20507**  
**SUBDIRECCIÓN DE ANÁLISIS DE RIESGOS Y EFECTOS DE CAMBIO CLIMÁTICO**  
**GRUPO ASISTENCIA TÉCNICA**  
**RADICADO IDIGER No. 2024ER6140**

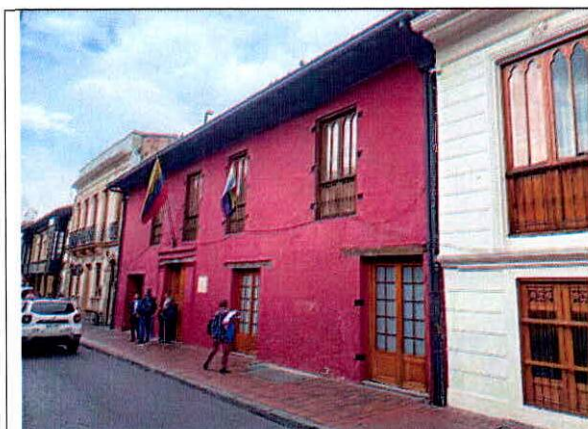
En el predio P1: CL 9 # 6-45, donde funcionan las instalaciones del Ministerio de Vivienda, se emplaza una estructura de dos (02) niveles, construida bajo un sistema estructural de muros de carga en adobe, con entrepiso en madera y cubierta en tejas de barro (Ver fotografía 1). De acuerdo con lo informado por la persona que atiende la visita, en el costado noroccidental del predio, donde se localiza una zona de descanso, se adelantaron a finales del año 2023, obras de

**Fotografía 1.** Vista general de P1: CL 9 # 6-45

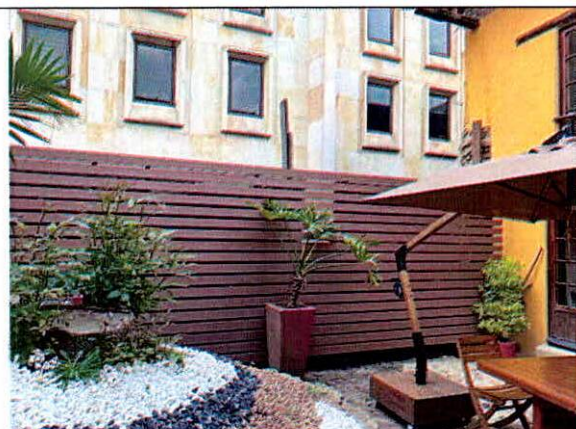
adecuación interna, consistentes en la instalación de un muro de cerramiento conformado por perfiles metálicos (Ver fotografía 2). Durante la inspección, no se observan daños como pérdidas de verticalidad o desprendimientos de la estructura que conforma el cerramiento instalado, que puedan alertar sobre una condición de riesgo por sus condiciones físicas (Ver fotografía 3).

**Fotografía 2.** Zona de descanso de P1.

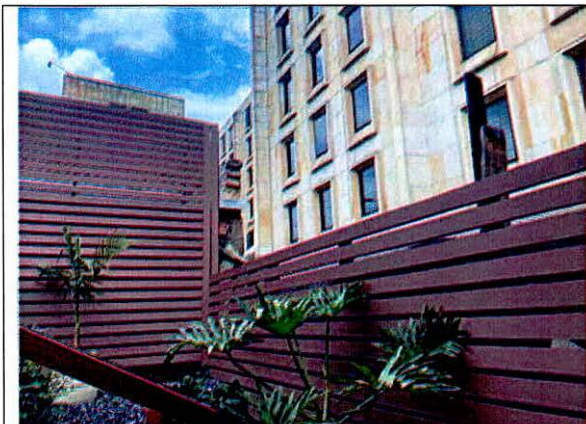
**Fotografía 3.** Instalación de cerramiento en perfiles metálicos sin evidencia de daños.

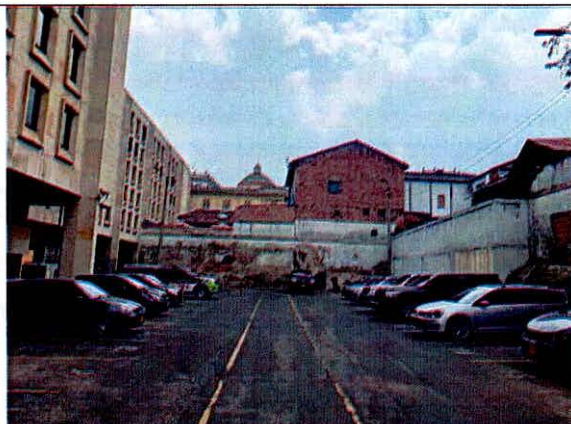
Por su parte, el predio P2: KR 7 # 8 – 30, donde funcionan las instalaciones del Congreso de la República, corresponde a un predio de gran extensión, en el que, al costado occidental se emplaza un edificio de 6 niveles construido en pórticos de concreto y placa de entepiso, y al costado oriental, una zona de parqueadero que tiene acceso por la Calle 8 y la Calle 9 (Ver fotografía 4). Se realiza inspección al costado nororiental del predio, en la zona de acceso al parqueadero por la Calle 9, cuyo cerramiento del costado occidental, está conformado parcialmente por el muro de cerramiento perimetral del costado suroccidental del predio P1: CL 9 # 6-45 (Ver fotografía 5).

**Fotografía 4.** Vista al interior de P2: KR 7 # 8 – 30, zona de parqueadero y edificio de seis niveles.

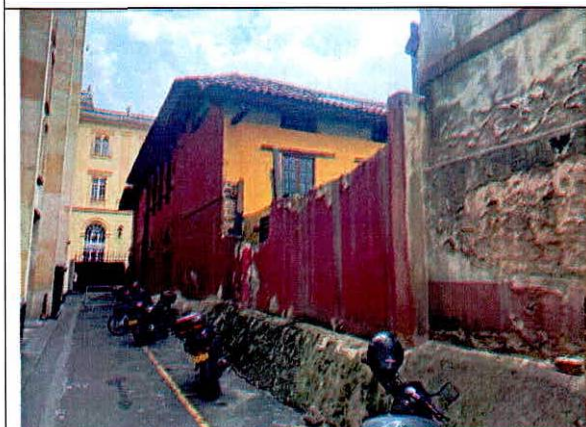
- Ausencia de mantenimiento sobre el muro de cerramiento del costado noroccidental del predio P1: CL 9 # 6-45.
- Ausencia de muro de cerramiento en el predio P2: KR 7 # 8 – 30, al costado nororiental, en la zona de la entrada al parqueadero por la Calle 9.

**Fotografía 5.** Zona de acceso al parqueadero de P2, por la Calle 9.

- A los responsables, encargados y/o propietarios del predio P2: KR 7 # 8 - 30, en el Sector Catastral Centro Administrativo de la Localidad de La Candelaria, dado que no cuenta con muro de cerramiento en el costado nororiental, en la zona de acceso al parqueadero por la Calle 9, analizar la necesidad de su implementación. Acciones que se deben realizar con personal competente y siguiendo la normatividad vigente.

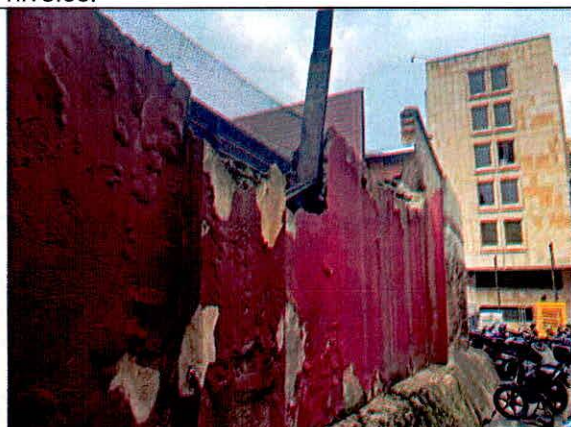
Durante la inspección al mencionado sector, se observa un muro de cerramiento de 3m de altura y 12m de longitud aproximadamente, conformado por ladrillos de adobe con recubrimiento en pañete y pintura, sobre el cual, se evidencia en la parte en su superior, la ausencia de algunos mampuestos (Ver fotografía 6) y sectores con abombamiento de la pintura (Ver fotografía 7). De igual forma, se observan algunas motos parqueadas (Ver fotografía 8). Sin embargo, no se evidencian grietas o pérdidas de verticalidad sobre el muro, que puedan alertar sobre una condición de riesgo por sus condiciones físicas.

**Fotografía 6.** Ausencia de algunos mampuestos en la parte alta del muro.

- Al Instituto Distrital de Patrimonio Cultural – IDPC, orientar a los responsables y/o encargados del predio de la CL 9 # 6-45, en el Sector Catastral Centro Administrativo de la Localidad de La Candelaria, dado que es posible que dicho inmueble se encuentre categorizado como de interés cultural, para que, de acuerdo con la normatividad vigente, adelanten las acciones a que haya lugar sobre el muro de cerramiento perimetral del costado noroccidental, para garantizar la estabilidad, funcionalidad y seguridad de esta. Acciones que se deberán adelantar en compañía de personal competente y siguiendo la normatividad vigente.

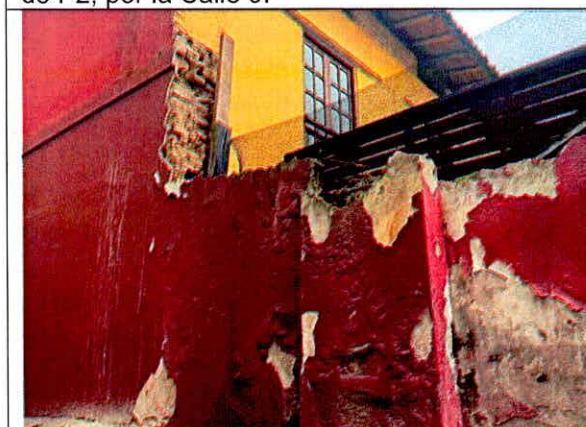
**Fotografía 7.** Sectores con abombamiento de pintura y desprendimientos de la misma.

- Incremento de los sectores con abombamiento de pintura, que podría presentar desprendimientos de la misma, cuyo material movilizado se podría depositar en la zona de parqueadero de las motos.

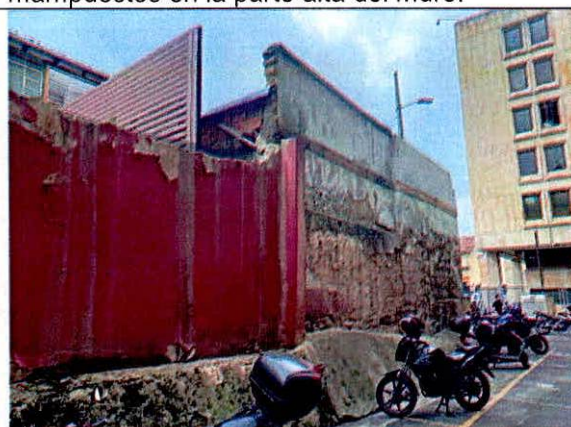
**Fotografía 8.** Muros sin evidencia de grietas y/o pérdida de verticalidad.
