**DIAGNÓSTICO TÉCNICO DI-15960**  
**SUBDIRECCIÓN DE ANÁLISIS DE RIESGOS Y EFECTOS DEL CAMBIO CLIMÁTICO**  
**GRUPO ASISTENCIA TÉCNICA**  
**Evento SIRE 5378559**

| DIRECCIÓN: | Carrera 1B # 47-50 Sur | | COORDENADAS INSPECCIONADA | | ÁREA<br>X: 97300 - 97320<br>Y: 94750 - 94770 | |

En atención al Evento SIRE 5378559 personal del Instituto Distrital de Gestión de Riesgo y Cambio Climático - IDIGER, realizó visita técnica el día diez (10) de junio de 2021 al predio de la Carrera 1B # 47-50 Sur, Barrio Urbanización San Martín de la Localidad de San Cristóbal, específicamente a la vivienda de la señora Aurora Parrado como se muestra a continuación en la **¡Error! No se encuentra el origen de la referencia..**

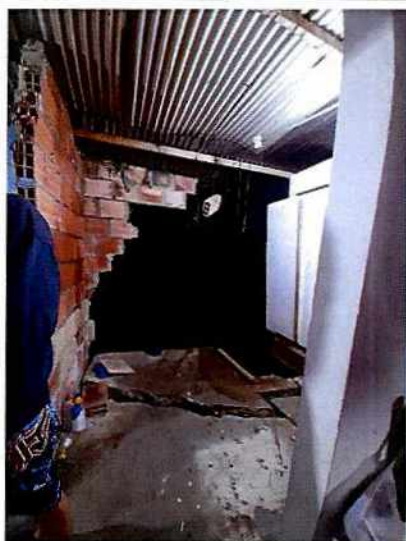
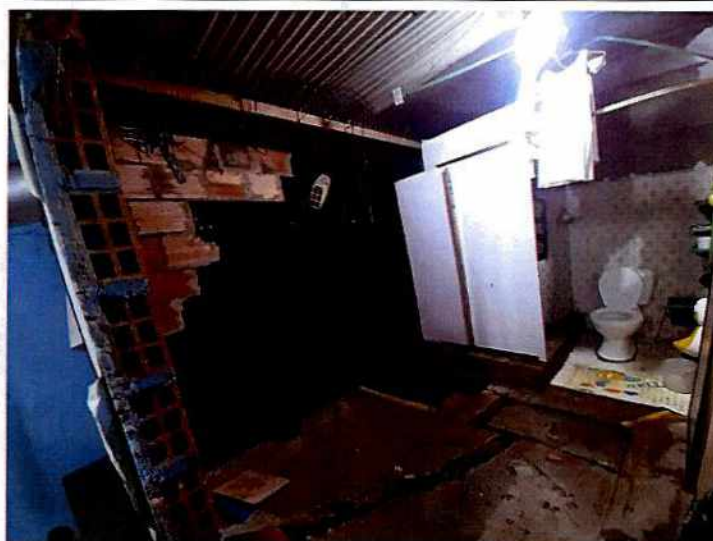
Como producto la visita técnica, se identificó el colapso parcial del muro de cerramiento del costado suroriental de la vivienda evaluada, junto con la fractura y pérdida de horizontalidad de la placa de contrapiso de este sector, afectando directamente la zona de baño y cocina de la vivienda. (Fotos 1 y 2)

A partir de la verificación adelantada, se considera probable que las afectaciones identificadas sobre la vivienda evaluada, estén asociadas principalmente a una pérdida de suelo de cimentación producto de la erosión constante de la quebrada Chiguaza, aunado a las deficiencias constructivas de la vivienda.

**Fotos 1 y 2.** Vista del colapso parcial del muro de cerramiento de la vivienda evaluada, junto con la fractura y pérdida de horizontalidad de la placa.

la señora Aurora Parrado y su Familia, acoger la recomendación de evacuación, realizada a través del formato 6783 del 10 de junio de 2021.

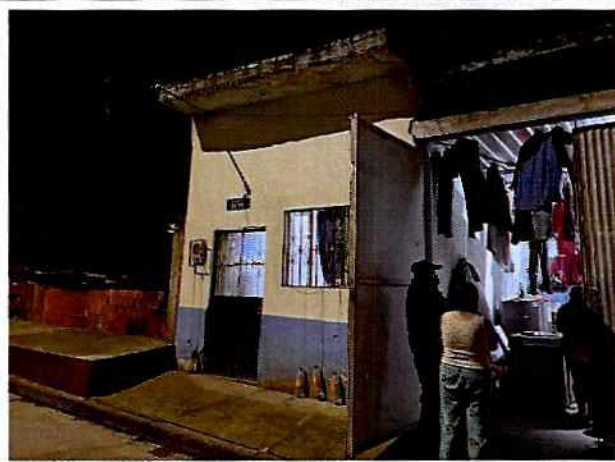
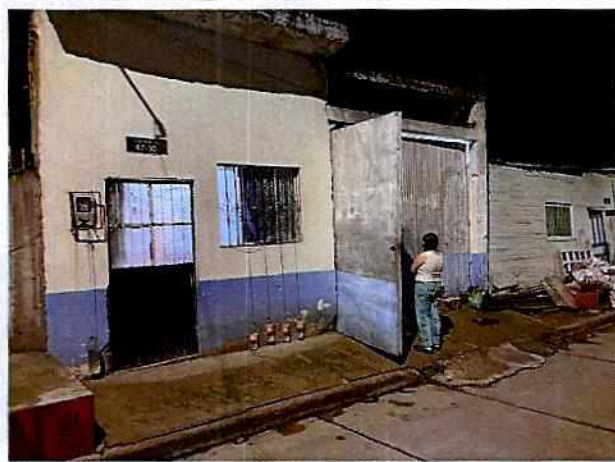
La vivienda evaluada, se emplaza sobre la margen derecha de la quebrada Chiguaza, a una distancia inferior a 2m del cauce, en un sector relativamente plano con vías de acceso pavimentadas. Corresponde a una construcción de un nivel concebida en mampostería simple, con placa de contrapiso en concreto, cubierta liviana en tejas de zinc y algunas deficiencias constructivas relacionadas principalmente con la carencia de adecuados elementos de confinamiento y amarre del tipo vigas y columnas. (Fotos 3 y 4)

Fotos 3 y 4. Fachada de la vivienda evaluada, evidencia de sus características constructivas generales.

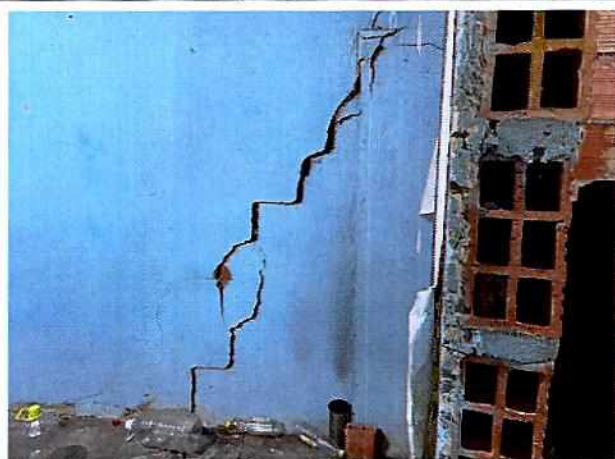
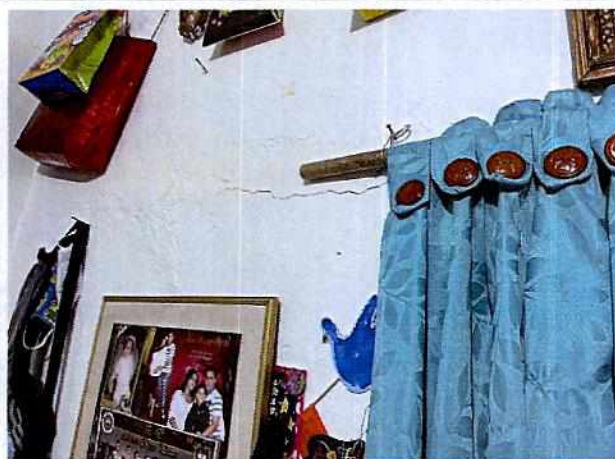
Adicional al colapso parcial del muro de cerramiento posterior y la fractura y pérdida de horizontalidad de la placa de contrapiso, se generó un incremento algunos daños identificados en el 2019, así como la aparición de otros nuevos, asociados principalmente a la presencia de grietas sobre muros y pisos, con longitudes que oscilan entre 1 y 2 metros y aberturas que pueden alcanzar los 3cm. (Fotos 5 y 6)

Fotos 5, 6, 7 y 8. Daños adicionales identificados al interior de la vivienda evaluada asociados principalmente con agrietamientos sobre muros y pisos y daños en las redes de aguas servidas.

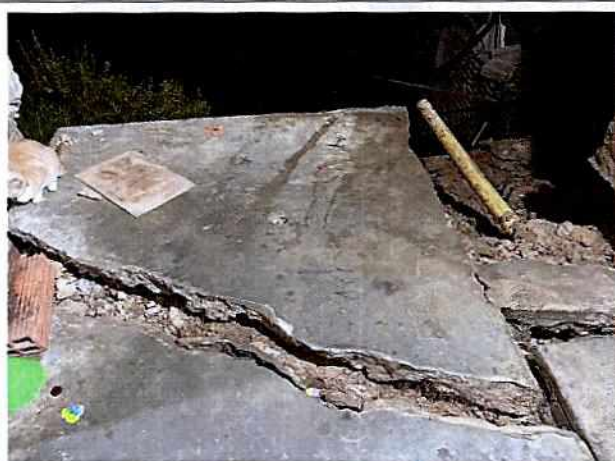
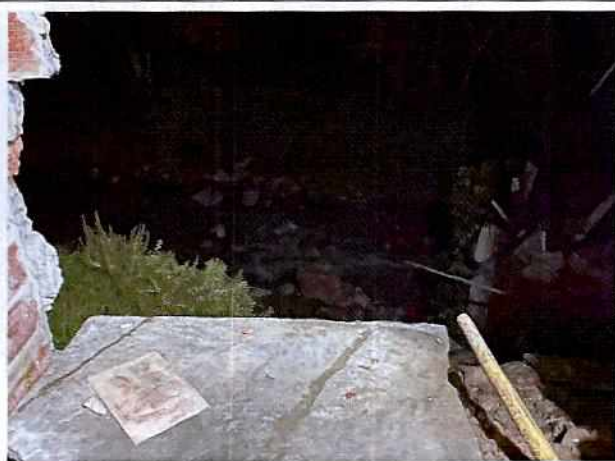
Así mismo, se identificaron algunos daños sobre las redes internas de aguas servidas de la vivienda (tubería y cajas), las cuales probablemente eran vertidas directamente sobre el cauce de la quebrada Chiguaza. (Fotos 2, 7 y 8)
