| | <b>DIAGNÓSTICO TÉCNICO</b> | Código: | CR-FT-42 |

**DIAGNÓSTICO TÉCNICO – DI No. 20472**  
**SUBDIRECCIÓN DE ANÁLISIS DE RIESGOS Y EFECTOS DE CAMBIO CLIMÁTICO**  
**GRUPO ASISTENCIA TÉCNICA**  
**EVENTO SIRE No. 5429324**

| <b>DIRECCIÓN:</b> | AK 50 No. 16 - 16 Sur<br>Apto 103 | <b>COORDENADAS AREA INSPECCIONADA</b> | X: 95.368,148<br>Y: 101.050,213 | | | |

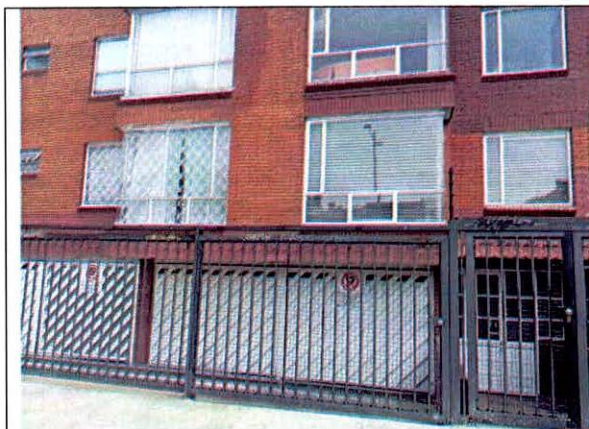
En el predio de la AK 50 No. 16 - 16 Sur, se emplaza una edificación de apartamentos de cuatro (4) niveles, construida posiblemente bajo un sistema de muros de carga en mampostería reforzada con placa de entrepiso aligerada en concreto reforzado (ver Fotografía 1 y Fotografía 2).

**Fotografía 1.** Vista de la edificación emplazada en el predio de la AK 50 No. 16 - 16 Sur.

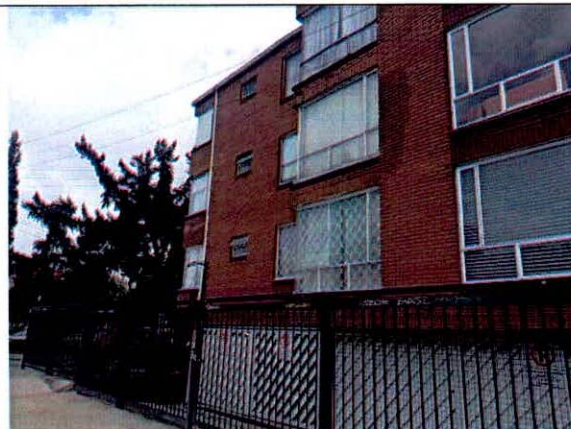
**Fotografía 2.** Vista de la edificación emplazada en el predio de la AK 50 No. 16 - 16 Sur.

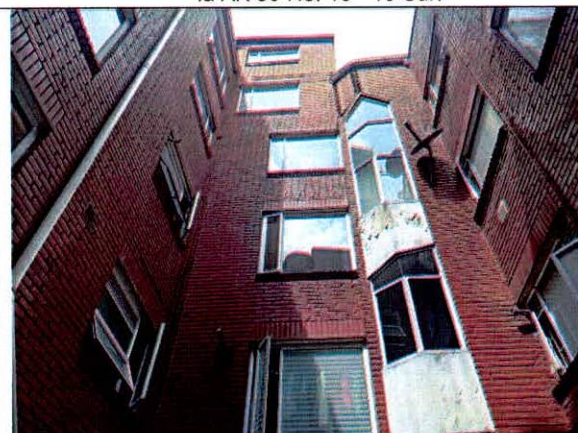
Se inicia la inspección visual al interior de la edificación, en las zonas comunes donde no se observan daños en zonas comunes y se identifica que los tanques están instalados de manera subterránea (ver Fotografía 3, Fotografía 4 y Fotografía 5).

**Fotografía 3.** Vista al interior de la edificación emplazada en el predio de la AK 50 No. 16 - 16 Sur.

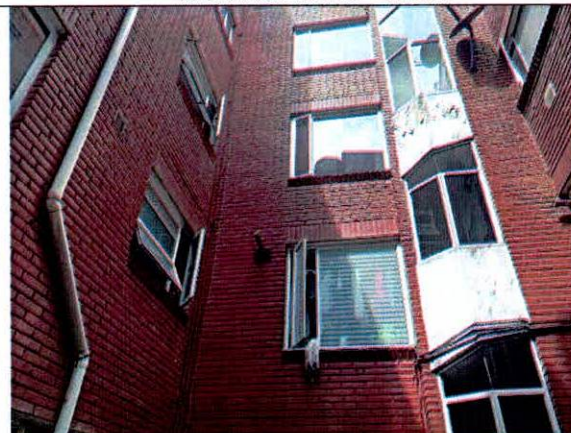
**Fotografía 4.** Vista al interior de la edificación emplazada en el predio de la AK 50 No. 16 - 16 Sur.

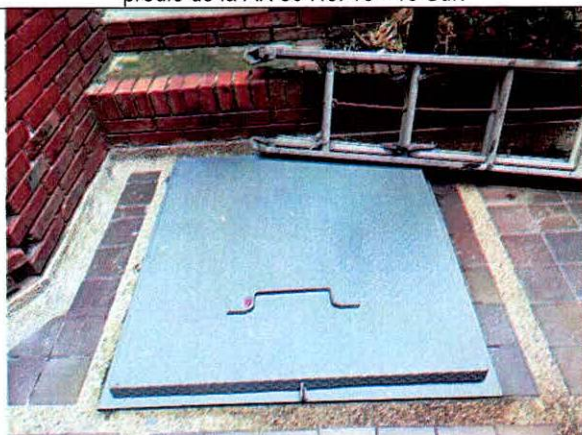
**Fotografía 5.** Ubicación del tanque de agua al interior de la edificación emplazada en el predio de la AK 50 No. 16 - 16 Sur.

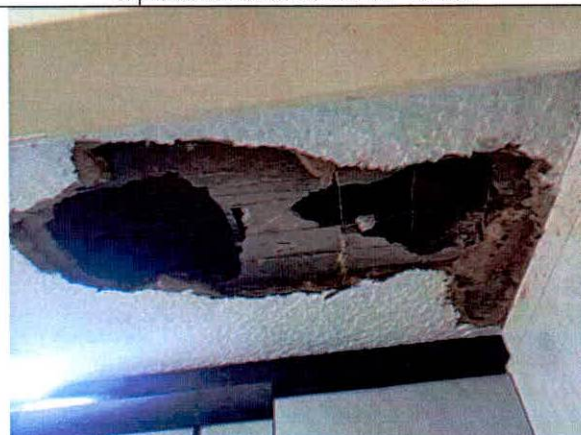
La señora Nubia comenta que el único problema de filtraciones que se tiene en la edificación es en el apartamento 103, donde se está filtrando agua por el techo de la cocina proveniente al parecer de las instalaciones hidrosanitarias del apartamento del nivel superior. Se realiza inspección visual al apartamento 103, donde se observa que en la zona de la cocina se ha desprendido parte del pañete de la placa de entrepiso en aproximadamente un área de 1 m<sup>2</sup> y se observan manchas de humedad y afloramiento de agua (ver Fotografía 6). Es importante aclarar que no fue posible realizar inspección visual al apartamento del nivel superior ya que los responsables no se encuentran en el momento; por lo tanto, no es posible identificar la procedencia del agua que se está filtrando al área de la cocina del apartamento 103.

Es posible que los daños presentados el pañete de la parte inferior de la placa de entrepiso de la zona de la cocina del apartamento 103 de la edificación emplazada en el predio de la AK 50 No. 16 - 16 Sur, en el Sector Catastral Remanso Sur de la Localidad de Puente Aranda, estén relacionados con una gotera proveniente del apartamento del nivel superior, lo que ocasiono una infiltración al apartamento 103, generando el debilitamiento del pañete en esa zona. No obstante, a partir de la inspección visual no se puede descartar la posibilidad de que los daños identificados estén siendo inducidos por alguna otra situación no evidente.

**Fotografía 6.** Desprendimiento de pañete en la parte inferior de la placa de entrepiso del apartamento 103 en la zona de la

cocina.

- Posibilidad de desprendimientos adicionales del pañete de la placa de entepiso de la zona de la cocina del apartamento 103 en la edificación emplazada en el predio de la AK 50 No. 16 - 16 Sur, en el Sector Catastral Remanso Sur de la Localidad de Puente Aranda.

- Al responsable y/o responsables del apartamento 103 en la edificación emplazada en el predio de la AK 50 No. 16 - 16 Sur, en el Sector Catastral Remanso Sur de la Localidad de Puente Aranda, acoger la recomendación de evacuación, hasta tanto se implementen las acciones que garanticen las condiciones de habitabilidad de este.

- Al responsable y/o responsables del apartamento 103 en la edificación emplazada en el predio de la AK 50 No. 16 - 16 Sur, en el Sector Catastral Remanso Sur de la Localidad de Puente Aranda, implementar las acciones necesarias de reparación y reconstrucción de los elementos afectados que garanticen la funcionalidad de los mismos; acciones que deben ser adelantadas con el apoyo de personal idóneo, de acuerdo a la normatividad vigente, para lo cual se deben tramitar los permisos y licencias respectivos.
