**DIAGNÓSTICO TÉCNICO – DI No. 20134**  
**SUBDIRECCIÓN DE ANÁLISIS DE RIESGOS Y EFECTOS DE CAMBIO CLIMÁTICO**  
**GRUPO ASISTENCIA TÉCNICA**  
**RADICADOS IDIGER No. 2024ER812**

| <b>DIRECCIÓN:</b> | CL 68 SUR 11B 31 ESTE<br>APTO 133 | <b>COORDENADAS ÁREA INSPECCIONADA</b> | X: 98.325,382<br>Y: 92.226,811 |

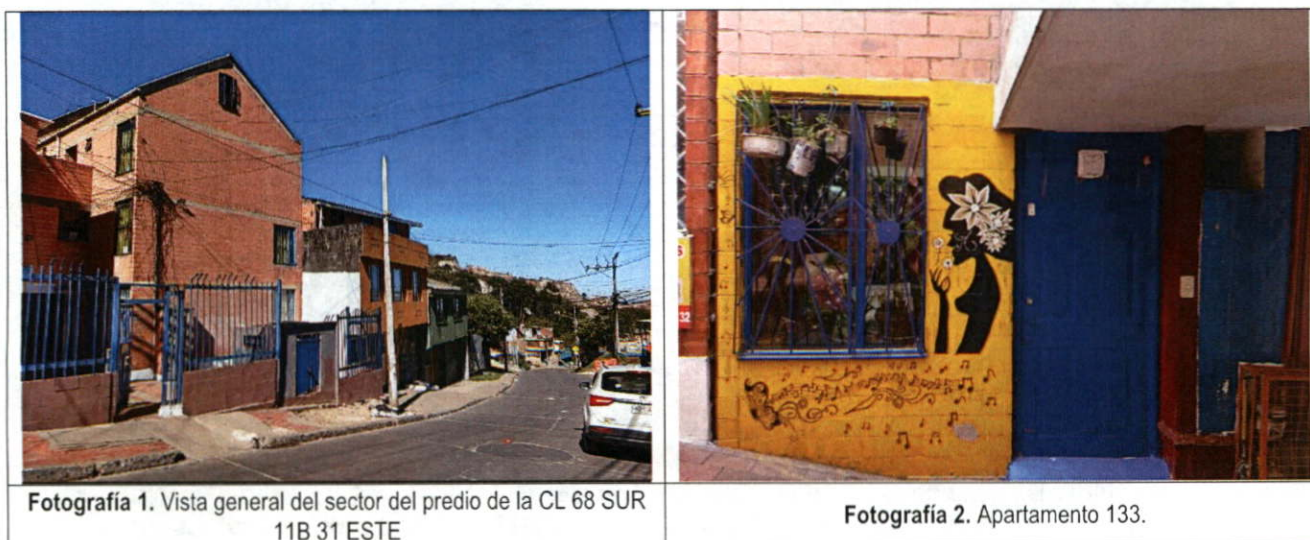
urbanísticamente, con vías de acceso vehicular pavimentadas en buen estado, donde se emplazan edificaciones de entre uno (1) y cuatro (4) niveles de forma escalonada (ver Fotografía 1).

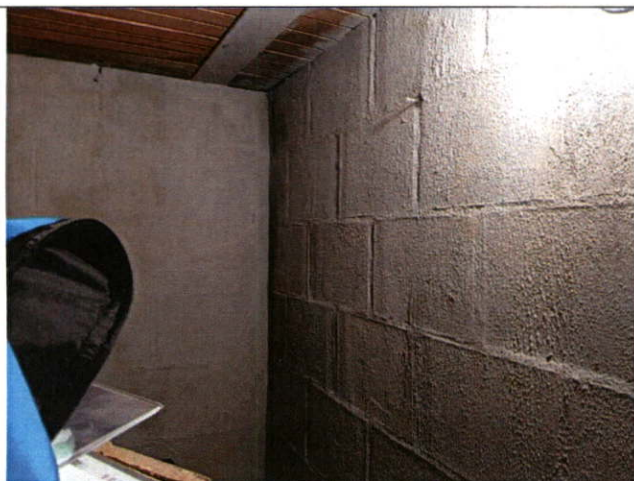
El predio evaluado corresponde al apartamento 133 ubicado en el conjunto residencial Niño Jesús de la CL 68 SUR 11B 31 ESTE en el cual se encuentran bloques de 3 niveles, de uso residencial, construidos posiblemente bajo sistema estructural en mampostería simple con losas de entepiso aligeradas tipo bloquelón, muros divisorios y perimetrales en mampostería y cubierta en tejas de fibrocemento (ver Fotografía 2). Se realiza la inspección visual al interior del apto 133, en el cual se evidencian problemas de humedad sobre el muro divisorio del costado nororiental y sobre el muro perimetral suroriental (ver Fotografía 3), también se identifican problemas de humedad en la cara inferior de la losa de entepiso entre el primer y segundo nivel y corrosión en los elementos metálicos sobre los que se soporta (ver Fotografía 4). No se evidencian ni se reportan mas daños en la vivienda.

- Deficiencias constructivas y ausencia de mantenimiento general. No obstante, no se puede descartar que los daños evidenciados estén posiblemente asociados a agentes externos que no se pudieron verificar durante la visita inspección visual.

Fotografía 3. Humedad sobre muros divisorio y perimetral.

- A los responsables, encargados y/o propietarios del apto del apto 133 del conjunto residencial Niño Jesús ubicado en el predio de la CL 68 SUR 11B 31 ESTE, en el barrio Los Pinos en la Localidad de San Cristóbal, en caso de no existir condiciones o restricciones para el uso del suelo, se recomienda que, cumpliendo con los requisitos de la Ley 400 de 1997 (Decreto 926 de 2010 – Reglamento Colombiano de Construcción Sismo Resistente, actualmente NSR-10) y lo dispuesto en el Código de Construcción para Bogotá D.C. (Acuerdo 20 de 1995), donde se establece que es obligación de los propietarios y/o responsables de los inmuebles propiciar y efectuar el adecuado mantenimiento de sus instalaciones, adelantar acciones encaminadas al mantenimiento y/o reparación de los daños evidenciados, especialmente de las humedades identificadas, con el fin de garantizar la estabilidad y funcionalidad de la vivienda durante su vida útil. Cabe resaltar que, las acciones que se adelanten deben ser efectuadas por el personal idóneo y cumpliendo la normativa vigente.

- A la Administración del conjunto residencial Niño Jesús ubicado en el predio de la CL 68 SUR 11B 31 ESTE, en el barrio Los Pinos en la Localidad de San Cristóbal, dado que posiblemente los daños evidenciados en el apto 133, pueden estar asociados a las actividades de limpieza que se realizan en el apto 233, adelantar las acciones correspondientes con los responsables del último predio mencionado, para que realicen las labores necesarias que garanticen la reparación de los daños causados en el apto 133. Lo anterior en caso de determinarse que efectivamente las actividades del apto 233, ocasionó y/o actuó como detonante de los daños existentes en el apto 133.

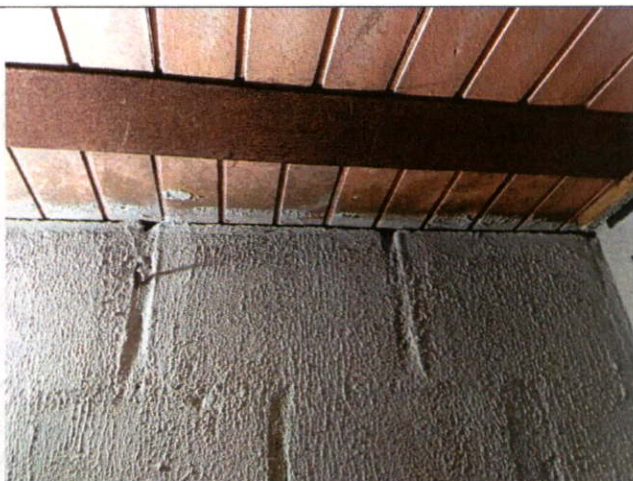
De acuerdo con lo comentado por la señora Luz Valero, residente del apto 133 y quien atiende la visita, estos daños evidenciados podrían estar relacionados con las actividades de limpieza que se realizan en el apto 233 del nivel superior y la filtración de agua cada vez que las realizan. Sin embargo, durante la visita de inspección visual y valoración cualitativa, no es posible verificar esta información.

Fotografía 4. Humedad en losa de entrepiso.
