**DIAGNÓSTICO TÉCNICO – DI-14052**  
**SUBDIRECCIÓN DE ANÁLISIS DE RIESGOS Y EFECTOS DEL CAMBIO CLIMÁTICO**  
**GRUPO ASISTENCIA TÉCNICA**  
**EVENTO SIRE No. 5345892**

| <b>DIRECCIÓN:</b> | Carrera 90A No.5A-45 Sur (casa 228) | <b>COORDENADAS<br/>ÁREA INSPECCIONADA</b> | X1:90256.46 Y1:105379.51<br>X2:90246.67 Y2:105373.02<br>X3:90252.89 Y3:105366.28<br>X4:90262.28 Y4:105372.36 | | | |

Incendio estructural.

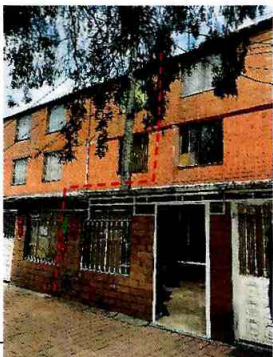
El predio evaluado corresponde a una edificación de tres (03) niveles y una terraza, de uso residencial, construida bajo un sistema estructural de mampostería confinada, placa de entrepiso en

concreto y cubierta en tejas plásticas, (ver fotografía 1). La emergencia se atiende debido a que el día 19 de noviembre en horas de la madrugada se presentó un incendio al interior del inmueble.

| <p><b>Fotografía 1.</b> Fachada predio evaluado.</p> | <p><b>Fotografía 2.</b> Daños identificados en muro perimetral primer nivel costado norte.</p> |

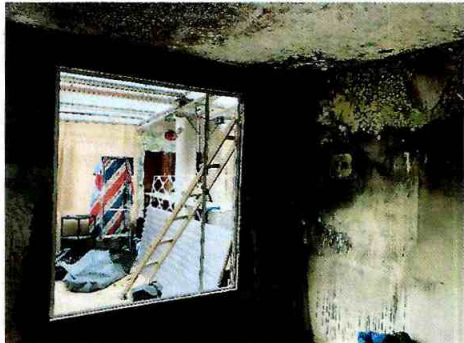
La visita se realiza en compañía del señor Baudilio Alarcón, quien es el propietario del predio. Se ingresa al interior del inmueble observando daños correspondientes a descascamiento del recubrimiento de pintura de los muros perimetrales y placa de entrepiso del primer nivel; además de manchas de suciedad en los muros perimetrales del segundo nivel, (ver fotografía 2,3 y 4).

Incendio.

- La estabilidad estructural, funcionalidad y habitabilidad del predio de la Carrera 90A No.5A-45 Sur (casa 228), en el Sector Catastral Osorio III en la Localidad de Kennedy, actualmente no se encuentran comprometidas por los daños identificados. Se desconoce su comportamiento ante cargas dinámicas.

- A los habitantes y/o responsables del predio de la Carrera 90A No.5A-45 Sur (casa 228), en el Sector Catastral Osorio III en la Localidad de Kennedy, implementar acciones encaminadas a la reparación de los daños identificados, con el fin de garantizar condiciones adecuadas de uso durante la vida útil.
- A la Alcaldía Local de Kennedy, desde su competencia, adelantar las acciones administrativas tendientes al seguimiento de las recomendaciones impartidas mediante este Diagnóstico Técnico con el objeto de proteger la integridad física de los habitantes de los predios visitados.

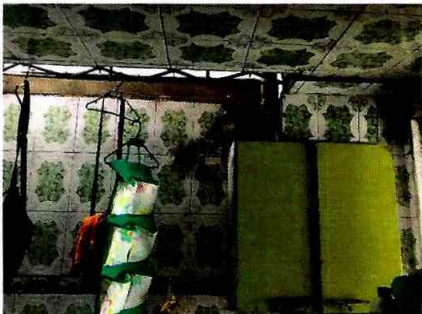
| <p><b>Fotografías 3 y 4.</b> Daños identificados en muro perimetral primer nivel costado norte.</p> | |
