| | <b>DIAGNÓSTICO TÉCNICO</b> | Código: | CR-FT-42 |

**DIAGNÓSTICO TÉCNICO - DI- 20006**  
**SUBDIRECCIÓN DE ANÁLISIS DE RIESGOS Y EFECTOS DE CAMBIO CLIMÁTICO**  
**GRUPO ASISTENCIA TÉCNICA**  
**RADICADO IDIGER No. 2023ER26651**

| <b>DIRECCIÓN:</b> | Carrera 4 B Este No. 81C – 48 Sur | | <b>COORDENADA MEDIA</b> | | 74° 06' 08 W 4°30'32" N | | |

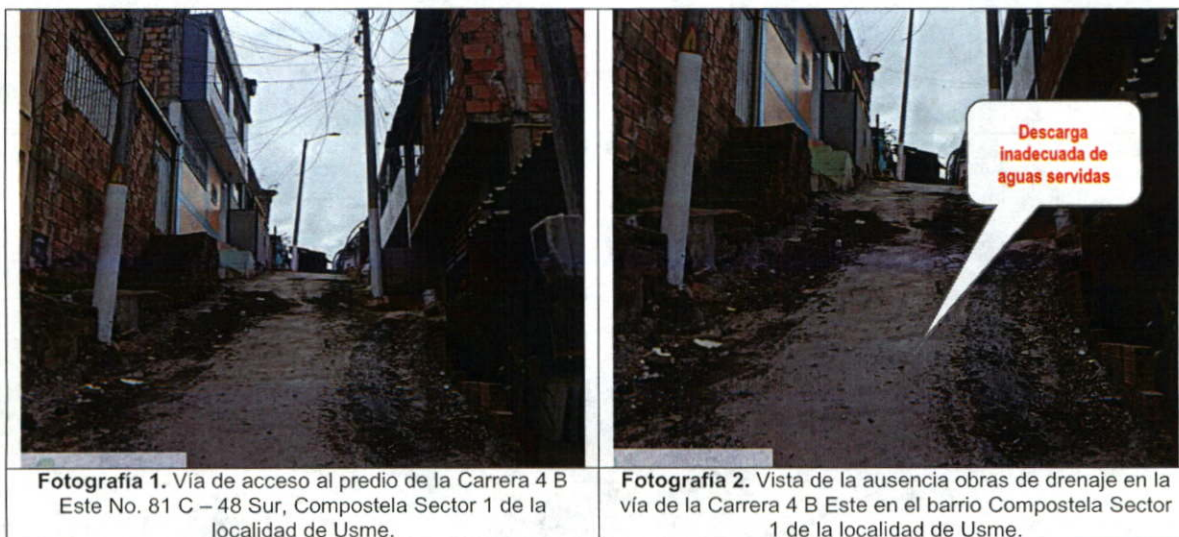
De manera general es posible observar una ladera con pendiente alta (Fotografía 1) con una vía de acceso en pavimento flexible con notorio desgaste y presencia de huecos en el mismo, también se observa un inadecuado manejo de aguas servidas y de acueducto, ausencia de alcantarillado (Fotografía 2 y 3) que, de acuerdo con la comunidad ha generado afectaciones en la vía y las viviendas adyacentes a la vía de la Carrera 4 B Este.

Ausencia de obras de manejo de agua de infiltración y de esorrentía

**Fotografía 1.** Vía de acceso al predio de la Carrera 4 B Este No. 81 C – 48 Sur, Compostela Sector 1 de la localidad de Usme.

**Fotografía 2.** Vista de la ausencia obras de drenaje en la vía de la Carrera 4 B Este en el barrio Compostela Sector 1 de la localidad de Usme.

Incremento del deterioro de la estructura de la vía de la Carrera 4 B Este con Calle 81 C a corto plazo, lo cual podría comprometer la estabilidad y habitabilidad de las viviendas emplazadas sobre la Carrera 4 B en el barrio Compostela Sector 1 de la localidad de Usme.

- A la Empresa de Acueducto y Alcantarillado de Bogotá – EAAB, en el marco de sus competencias, realizar la verificación, adecuación y/o mantenimiento y demás acciones pertinentes al adecuado manejo de las aguas lluvias a la altura de la Carrera 4 B Este en el barrio el barrio Compostela Sector 1 de la localidad de Usme con el fin de evitar los daños que puedan ocasionar los aportes de aguas transportadas desde la parte alta de la vía y contribuir con el deterioro del sector.

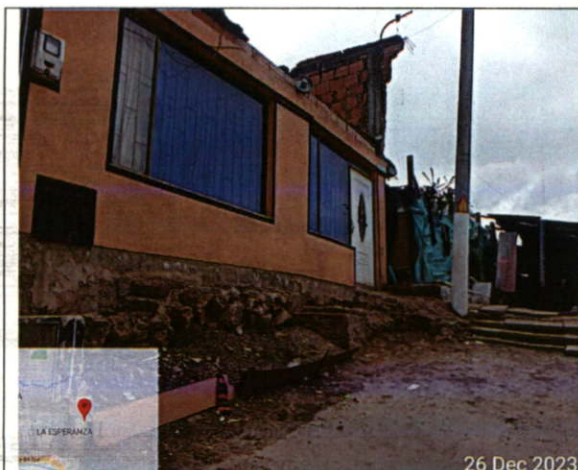
Se realiza visita de reconocimiento desde el exterior al predio ubicado en la Carrera 4 B Este No. 81 C – 48 Sur, en el cual se emplaza una vivienda de un nivel construido posiblemente en mampostería simple, sin evidenciar daños o afectaciones a la construcción. También se logra observar que el predio ubicado en la Carrera 4 B Este No. 81 C – 54 Sur que se encuentra categorizado como Suelo de Protección por Riesgo y Suelo No urbanizable, al momento de la visita se encuentra con una ocupación ilegal con una vivienda construida con material de recuperación con cubierta liviana en láminas de zinc soportada por entramado en madera, como se ve en la Fotografía 4.

**Fotografía 3.** Vista desde el exterior de la vivienda emplazada en el predio ubicado en la Carrera 4 B Este No. 81 C – 48 Sur, Compostela Sector 1 de la localidad de Usme.

Desde el exterior de la vivienda no se identifican condiciones o afectaciones que comprometan la estabilidad estructural y funcionalidad de la construcción emplazada en el predio ubicado en la Carrera 4 B Este No. 81 C – 48 Sur en el barrio Compostela Sector 1 de la localidad de Usme; sin embargo, no es posible concluir acerca de la funcionalidad y estabilidad global de la vivienda dado que la inspección visual solo pudo ser realizada desde el exterior. Se desconoce su comportamiento ante cargas dinámicas.

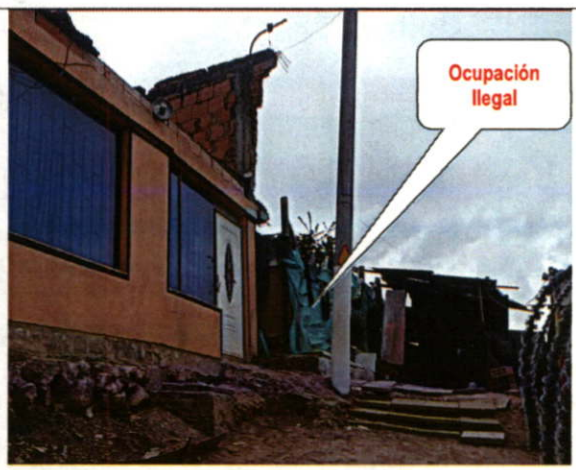
**Fotografía 4.** Vista desde el exterior de la ocupación ilegal emplazada en el predio ubicado en la Carrera 4 B Este No. 81 C – 54 Sur, Compostela Sector 1 de la localidad de Usme.

- A la Alcaldía Local de Usme, ejercer sus competencias de Inspección y Vigilancia según lo establecido en el artículo 14 del Decreto Nacional 1203 de 2017( ), realizando las diligencias que garanticen la no ocupación y consolidación urbanística informal e ilegal del territorio de su jurisdicción, toda vez que durante la inspección adelantada se identificó que en áreas calificadas como Suelo de Protección por Riesgo oficialmente declarados, (caso del predio ubicado en la Carrera 4 B Este No. 81 C – 48 Sur) y el desarrollo de actividades constructivas presuntamente realizadas sin los debidos permisos y licencias.

- A la Alcaldía Local de Usme, desde sus competencias y en virtud de lo establecido en el Art. 193 del Acuerdo 79 de 2003 “Código de Policía de Bogotá”, adelantar la vigilancia del cumplimiento de las normas vigentes sobre desarrollo urbano, usos del suelo y subsuelo y reforma urbana, así como de la adopción de medidas para la protección, recuperación y conservación del espacio público, ambiente y bienes de interés cultural del Distrito. Adicionalmente, desde su competencia y en el marco de las facultades otorgadas en el art. 56 de la Ley 9 de 1989 así como a través del Decreto Distrital 038 de 2007, ordenar la desocupación de inmuebles categorizados como Suelo de Protección por Riesgo y Suelo No urbanizable, evitando así su ocupación indebida por parte de particulares y ejercer el control urbanístico a fin de impedir que personas urbanicen y/o emplacen nuevas construcciones.
