| | <b>DIAGNÓSTICO TÉCNICO</b> | Código: | <b>CR-FT-42</b> |

**DIAGNÓSTICO TÉCNICO - DI-20432**  
**SUBDIRECCIÓN DE ANÁLISIS DE RIESGOS Y EFECTOS DE CAMBIO CLIMÁTICO**  
**GRUPO ASISTENCIA TÉCNICA**  
**EVENTO SIRE No. 543168**

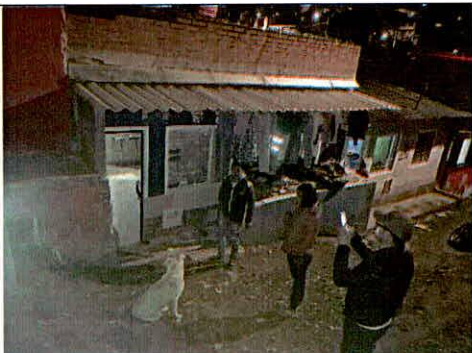
En el predio P1, se emplaza una edificación de un nivel de uso residencial, construida bajo sistema estructural en mampostería parcialmente confinada y cubierta liviana en teja de fibrocemento, la cual cuenta con una distribución en su interior donde, en la parte posterior de la misma se localiza la unidad sanitaria y la cocina y en la parte frontal, se encuentran las habitaciones y el espacio social, (ver Fotografía 1).

| <b>Fotografía 1.</b> Identificación del predio P1 evaluado. | <b>Fotografía 2.</b> Costado posterior del predio P1 evaluado. |

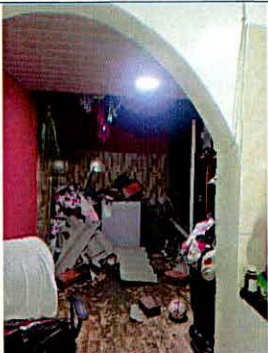
En la zona colindante con el predio **P1**, se presentó el colapso parcial de la estructura de cubierta del costado posterior de la vivienda donde se localiza la cocina y el baño, por el impacto de dos hiladas de ladrillo del muro perimetral que se encontraba en proceso de construcción del predio vecino; los elementos que se conservan del tejado presentan potencialidad de caída hacia la zona afectada. Así mismo la estructura del muro afectado de **P2** que aún se conserva presenta riesgo de volcamiento hacia la zona afectada de **P1**, (ver Fotografías 2 a 6).

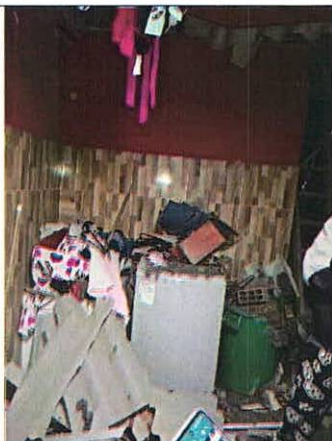
- Los daños identificados en la estructura de cubierta del costado posterior de la vivienda del predio **P1** en la zona donde se localiza la cocina y el baño, fueron causados por el impacto de los mampuestos del muro perimetral del tercer nivel de la edificación de **P2** debido al colapso parcial de la estructura que se encuentra en proceso de construcción. Así mismo por la falta de medidas de aislamiento de las intervenciones que se desarrollan en **P2**, para no causar daños y afectaciones a los predios aledaños.
- Las condiciones de inestabilidad del muro del tercer nivel de la edificación en **P2**, se atribuyen con la falta de estructuras de confinamiento de la estructura, así como posiblemente relacionadas con malas prácticas y/o procedimientos constructivos.

**Fotografía 3.** Daños identificados en el costado posterior de la vivienda que se emplaza en el predio P1.

- Al responsable y/o ocupantes de la vivienda que se emplaza en el predio **P1** de la KR 13F Bis Este 9B 16 Sur en el Barrio Juan José Rondón 2do sector de la Localidad de Usme, acatar la recomendación de evacuación de la vivienda, hasta tanto se garanticen las condiciones seguras

que devuelvan la funcionalidad de los espacios indispensables de la edificación afectados (cocina y unidad sanitaria), con la reparación de los daños y garantizando las condiciones seguras para su uso.

- A los responsables del predio **P1** de la de la KR 13F Bis Este 9B 16 Sur en el Barrio Juan José Rondón 2do sector, adelantar las acciones de mantenimiento (preventivo/correctivo) de los elementos estructurales y no estructurales que conforman el inmueble, con el ánimo de garantizar las condiciones de estabilidad y funcionalidad de este, ante cargas normales de servicio, durante su vida útil en cumplimiento del Reglamento Colombiano de Construcción Sismo Resistente – NSR 10.

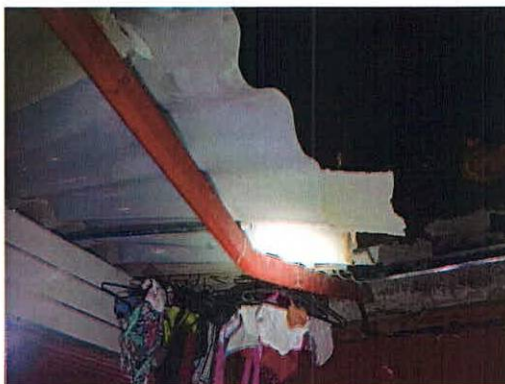
**Fotografía 4.** Daños identificados en el costado posterior de la vivienda que se emplaza en el predio P1.

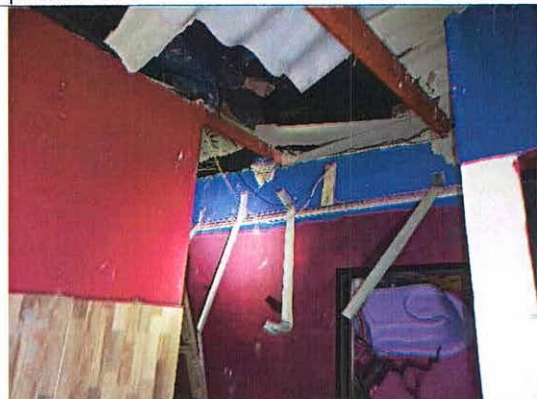
**Fotografía 5.** Acceso a unidad sanitaria del predio P1.

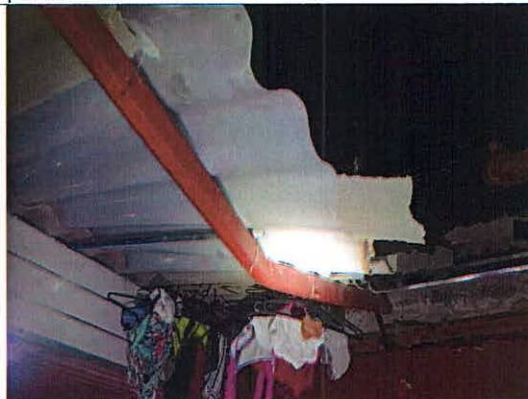
**Fotografía 6.** Cubierta afectada de la unidad sanitaria de la vivienda de P1.

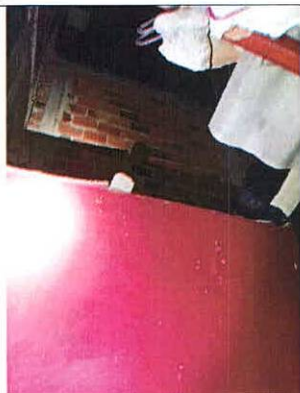
En la zona contigua con **P2**, no se evidencian medidas de protección hacia los predios contiguos que pudiesen verse afectados por las actividades de construcción que se adelantan en el tercer nivel de la edificación, (ver Fotografías 7 y 8).

**Fotografía 7.** Muro perimetral que se construye en el tercer nivel del predio P2.

- La estabilidad estructural del muro de cerramiento perimetral que se encuentra en construcción en el tercer nivel de la edificación de P2 de la KR 13G Este 90B 15 Sur, se encuentra comprometida debido a que dicha estructura en la actualidad carece de elementos de confinamiento, condiciones evidenciadas en la visita técnica. Es posible que ante cargas dinámicas (sismo y otros) se presenten daños en la edificación P2 que afecten la estabilidad de esta, situación que no se puede precisar mediante la inspección visual realizada.

- A los responsables del predio **P2** de la KR 13G Este 90B 15 Sur en el Barrio Juan José Rondón 2do sector, realizar las acciones de reparación de la estructura del muro perimetral que se encuentra en construcción en el tercer nivel de la edificación, con el fin de evitar la materialización de riesgos asociados, así como la reparación de los daños generados por el colapso de este en el predio aledaño en P1 de la de la KR 13F Bis Este 9B 16 Sur, acciones que deben realizarse con el acompañamiento de profesional idóneo y profesional en cumplimiento del Reglamento Colombiano de Construcción Sismo Resistente – NSR 10, esto con el fin de garantizar el buen comportamiento de las estructura ante cargas normales de servicio durante su vida útil.

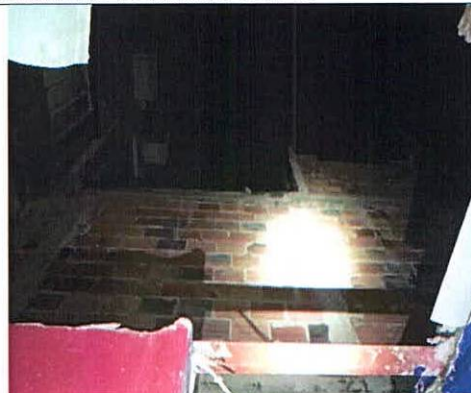
**Fotografía 8.** Costado del predio P2 donde se localiza el muro perimetral afectado.
