| | <b>DIAGNÓSTICO TÉCNICO</b> | Código: | CR-FT-42 |

**DIAGNÓSTICO TÉCNICO - DI-20450**  
**SUBDIRECCIÓN DE ANÁLISIS DE RIESGOS Y EFECTOS DE CAMBIO CLIMÁTICO**  
**GRUPO ASISTENCIA TÉCNICA**  
**RADICADO IDIGER No. 2024ER6615**  
**EVENTO SIRE No. 5432950**

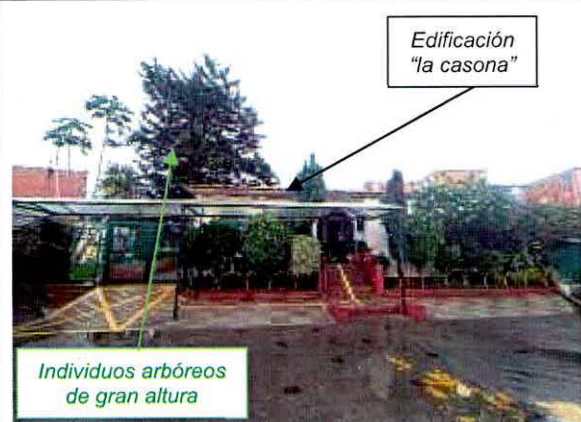
| <p><b>Fotografía 1.</b> Fachada sur de "la casona"</p> | <p><b>Fotografía 2.</b> Áreas contiguas al costado suroccidental de "la casona"</p> |

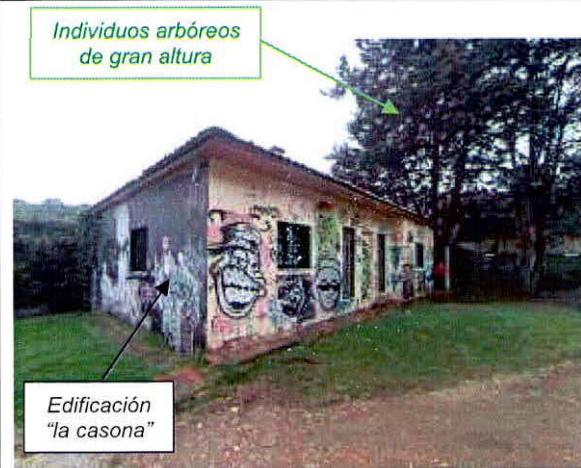
| <p><b>Fotografía 3.</b> Fachada nororiental de "la casona"</p> | <p><b>Fotografía 4.</b> Fachada norte de "la casona", e individuos arbóreos cercanos</p> |

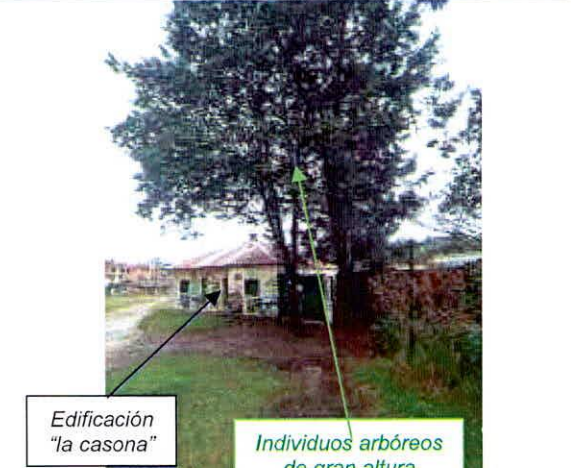
Se realiza inspección al terreno aledaño a “la casona”, donde no se evidencian condiciones de inestabilidad en el terreno que puedan advertir la presencia de movimientos en masa activos. Al costado norte de la estructura, existen algunas rejillas para el manejo de las aguas de escorrentía superficial, (ver Fotografía 5). Al costado occidental, en la zona donde caen las aguas lluvias desde la cubierta, se evidencia el fracturamiento de tendencia longitudinal en el pavimento (ver Fotografía 12). Existen algunos de individuos arbóreos de altura superior a 10 m localizados al costado occidental de “la casona” a una separación horizontal cercana a 3 m (ver Fotografía 4).

- A la Secretaría Distrital de Ambiente – SDA, desde sus competencias, realizar una valoración del potencial de afectación sobre la edificación emplazada en el predio de la KR 102 A # 128 A – 40 Interior 2, Barrio Nuevo Corinto, Localidad Suba, conocida por la comunidad estudiantil como “la casona”, de los individuos arbóreos ubicados al costado noroccidental de esta, ya sea por acción radicular o por requerimiento de agua. De las acciones adelantadas, informar a la rectoría del Colegio Nueva Colombia IED.

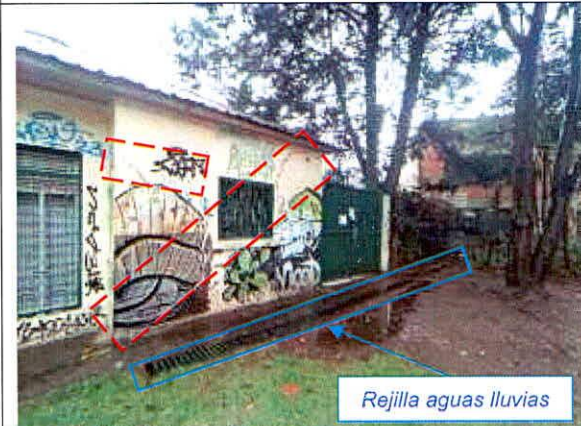
- Los daños observados en “la casona” corresponden a asentamientos diferenciales producto posiblemente de deficiencias constructivas de esta estructura, de succión radicular de los individuos arbóreos situados al costado occidental, o de pérdida del suelo de soporte por filtraciones de aguas ya sea por escapes en las rejillas situadas al costado norte o por filtraciones a través de las fracturas del pavimento al costado occidental de “la casona”. Es importante aclarar que a partir de la inspección visual y evaluación cualitativa que lleva a cabo el IDIGER no es posible establecer la causa exacta de las lesiones evidenciadas.

| <p><b>Fotografía 5.</b> Grietas en costado occidental del muro perimetral norte de "la casona"</p> | <p><b>Fotografía 6.</b> Grietas en costado occidental del muro perimetral norte, vista desde el interior</p> |

- Al responsable y/o responsables del predio de la KR 102 A # 128 A – 40 Interior 2, Barrio Nuevo Corinto, Localidad Suba, donde actualmente funcionan oficinas administrativas del Colegio Nueva Colombia IED, adelantar estudios detallados de patología, vulnerabilidad estructural y geotecnia que permitan determinar la capacidad y desempeño de la edificación allí emplazada, así como determinar el tipo de intervención a implementarse, garantizando que se cumplan los requerimientos establecidos en la Ley 400 de 1997 en el Decreto 926 del 19 de marzo de 2010, Reglamento Colombiano de Construcción Sismo Resistente NSR-10, de acuerdo con la normatividad vigente. Asimismo, se recomienda implementar las correspondientes intervenciones que arrojen estos estudios, bajo el acompañamiento de personal idóneo, para lo cual es posible que se deban tramitar los permisos y licencias respectivos. De las acciones adelantadas, informar a la rectoría del Colegio Nueva Colombia IED.

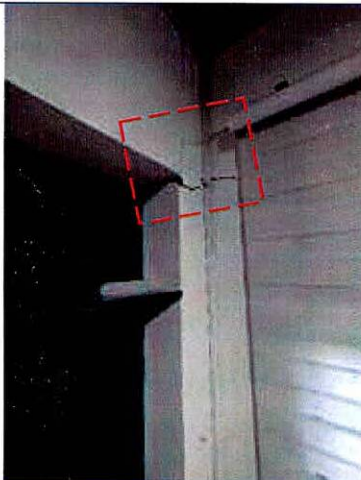
**Fotografía 7.** Grieta en intersección muro perimetral norte y muro divisorio

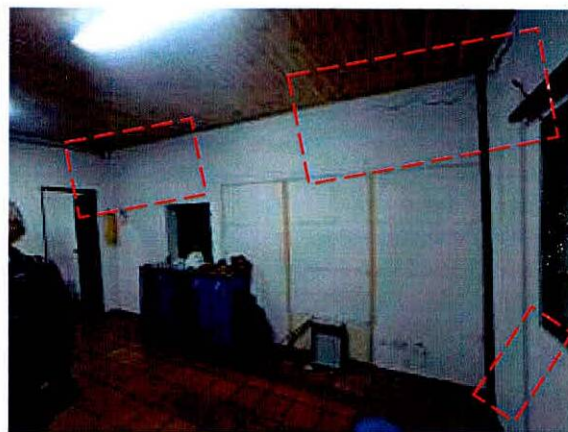
**Fotografía 8.** Muestra de grietas en muro perimetral occidental de "la casona", vista desde el interior

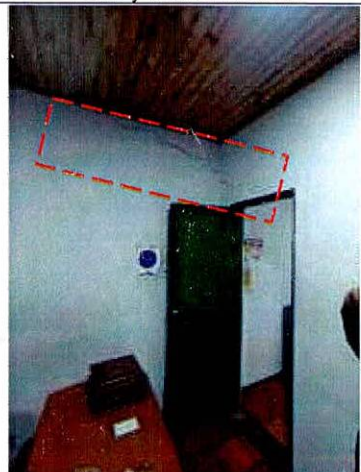
**Fotografía 9.** Muestra de grietas en muro perimetral occidental de "la casona", vista desde el interior

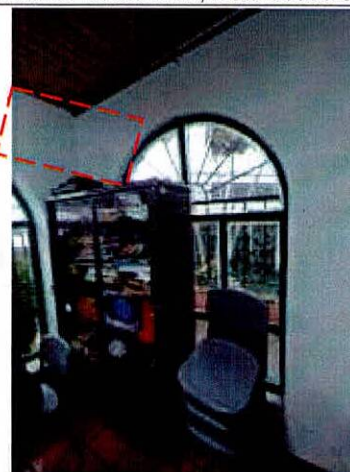
**Fotografía 10.** Grietas en costado suroccidental de "la casona", vista desde el interior

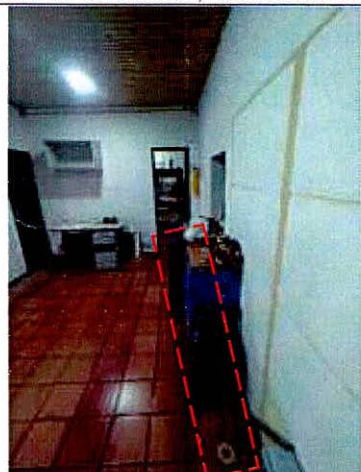
**Fotografía 11.** Muestra de hundimiento de contrapiso en borde occidental de "la casona"

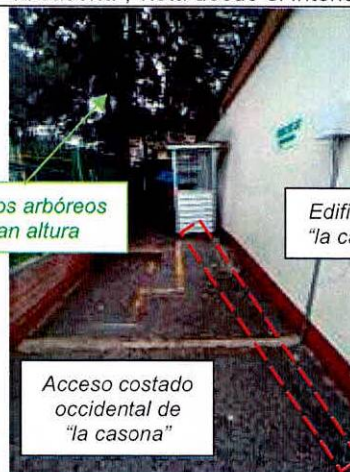
**Fotografía 12.** Muestra de fracturamiento del pavimento al costado occidental de "la casona"
