DIAGNÓSTICO TÉCNICO – DI-9442

SUBDIRECCIÓN DE ANÁLISIS DE RIESGOS Y EFECTOS DE CAMBIO CLIMÁTICO

RADICADO IDIGER 2016ER7508

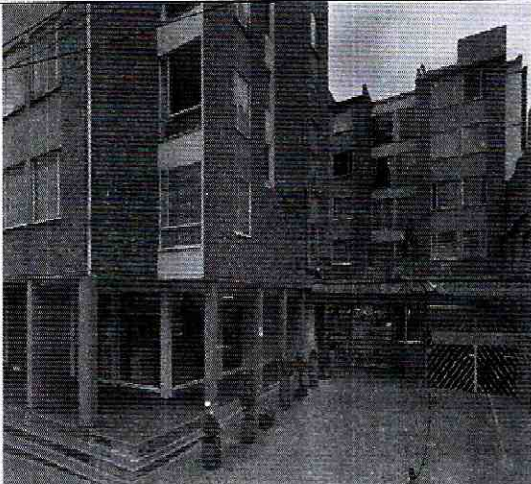
| Foto No. 1. Vista general del predio de la Calle 20 No 2A-26 | Foto No. 2. Vista del muro de cerramiento del predio de la Calle 21 No 1-23 |

- Al responsable y/o responsables de la unidad residencial emplazada en el predio de la Calle 20 No 2A-26, de la Localidad de Santa Fe, construir el muro de cerramiento en el acceso a la zona de parqueo, lo anterior, con el propósito de garantizar durante la vida útil del inmueble las condiciones adecuadas para su uso.

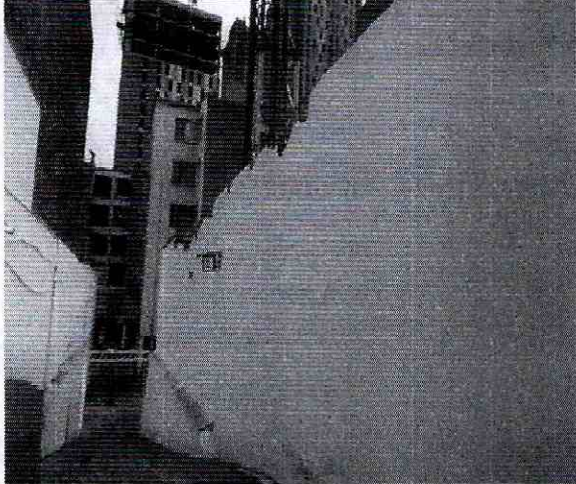
En el costado norte del predio de la Calle 20 No 2A-26, se encuentra el acceso vehicular al sótano, el cual colinda con el predio de la Calle 21 No 1-23, y tiene muros de cerramiento en adobe y mampostería simple con altura aproximada de 3.0 metros y 10 metros de longitud, el cual presenta desprendimientos de pañete y ladrillos en su parte superior. Así mismo, se evidencia que el predio de la Calle 20 No 2A-26, no cuenta con muro de cerramiento en esta zona.

Dentro de las posibles causas, se encuentra la falta de mantenimiento del muro de cerramiento del predio ubicado en la Calle 21 No 1-33, al igual que, la falta de muro de cerramiento del predio de la Calle 20 No 2A-26, que facilita que los elementos desprendidos caigan al interior del predio.

- La estabilidad estructural del muro de cerramiento del predio de la Calle 21 No 1-23, en el Sector Catastral Las Aguas de la Localidad de Santa Fe, no presentan afectaciones de carácter estructural que pudiesen comprometer la estabilidad bajo cargas normales de servicio, sin embargo, debido a los desprendimientos que se vienen presentando se pueden ocasionarse incidentes, que afecten la seguridad de los habitantes de la Agrupación de Vivienda Multifamiliares Calle 20, así como, en los vehículos que transiten por el acceso a la zona de parqueo.

- Al responsable y/o responsables del predio de la Calle 21 No 1-23, en el Sector Catastral Las Aguas de la Localidad de Santa Fe, realizar las acciones pertinentes de mantenimiento periódico, con el propósito de garantizar durante la vida útil del inmueble las condiciones adecuadas para su uso.

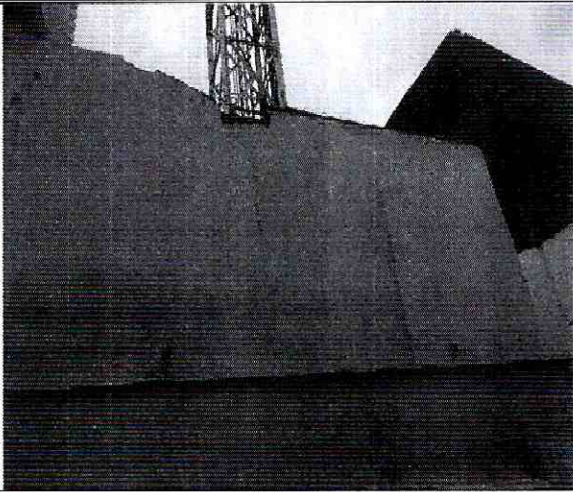
| Foto No. 3. Vista del muro de cerramiento del predio de la Calle 21 No 1-23 | Foto No. 4. Vista general del predio de la Calle 21 No 1-23 |
