| <br><b>ALCALDÍA MAYOR DE BOGOTÁ D.C.</b><br><small>INSTRUMENTO DE GESTIÓN DE RIESGOS Y CAMBIO CLIMÁTICO</small> | <b>DIAGNÓSTICO TÉCNICO</b> | Código: | <b>GAR- FT - 03</b> |

**DIAGNÓSTICO TÉCNICO – DI-15784**  
**SUBDIRECCIÓN DE ANÁLISIS DE RIESGOS Y EFECTOS DE CAMBIO CLIMÁTICO**  
**GRUPO ASISTENCIA TÉCNICA**  
**RADICADO IDIGER No. 2021ER5310**

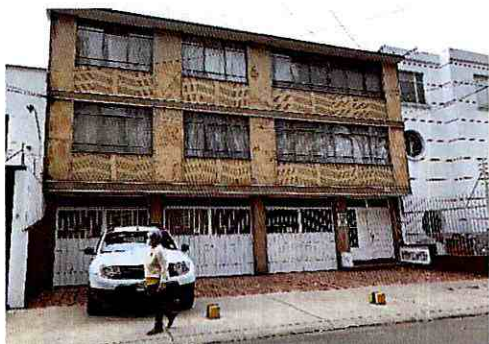
Se realizó visita al interior del predio P1, en compañía de la propietaria del apartamento 101. En el predio se emplaza una edificación de 3 niveles, construida posiblemente bajo un sistema estructural en pórticos de concreto, losas de entrepiso en concreto y muros divisorios en mampostería simple, (ver Fotografía 1).

**Fotografía 1.** Fachada de la edificación del predio de la Carrera 21 No 57 – 16 (P1), en el Sector Catastral San Luis

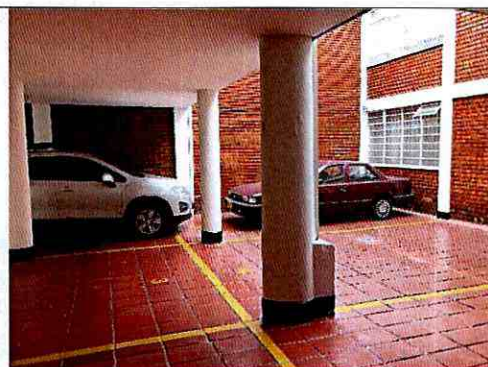
Al interior del apartamento 101 de la edificación del predio P1, se identifican algunas humedades localizadas sobre el muro perimetral del costado norte adyacente a la edificación del predio P2, de los espacios correspondiente a dos habitaciones del apartamento. Según información de la responsable del apartamento, el problema posiblemente se encuentra asociado a filtraciones de agua a causa del inadecuado estado de alguna de las bajantes localizadas en el predio P2 de dicho costado o ya por el estado de algunas de las canales localizadas en el límite con el predio P2, situación que mediante la inspección visual no es posible de precisar. Se realizó el recorrido por las áreas comunes dentro de la edificación, como pasillos, escaleras, donde NO se evidencian daños estructurales, (ver Fotografías 2 - 5).

**Fotografía 2.** Interior de la edificación del predio P1, en el Sector Catastral San Luis de la Localidad de Teusaquillo.

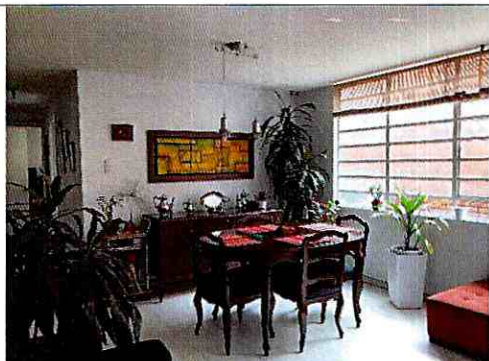
**Fotografía 3.** Interior del apartamento 101 en el predio P1, en el Sector Catastral San Luis.

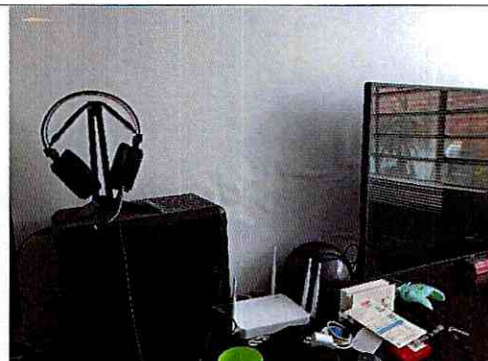
- Deficiencias Constructivas.
- Filtraciones de agua.

**Fotografía 4.** Humedades al interior del apartamento 101 en el predio P1, en el Sector Catastral San Luis.

- A los responsables de los predios de la Carrera 21 No 57 - 16 (P1) y de la Carrera 21 No 57 - 30 (P2), en el Sector Catastral San Luis de la Localidad de Teusaquillo, se recomienda adelantar las acciones pertinentes, mediante la verificación de las condiciones internas de las redes de acueducto y alcantarillado, con el propósito de descartar posibles fugas de agua; sin embargo de encontrarse algún daño interno, se recomienda realizar los respectivos mejoramientos con el apoyo de personal idóneo, garantizando que se cumplan los requerimientos establecidos en la normatividad vigente.

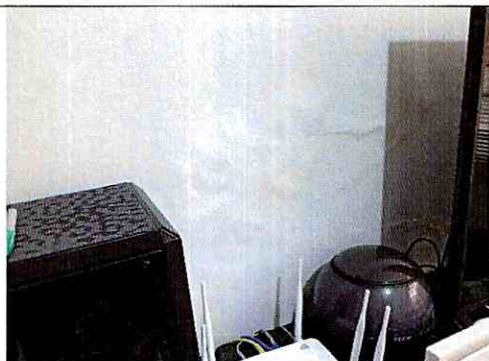
**Fotografía 5.** Humedades al interior del apartamento 101 en el predio P1, en el Sector Catastral San Luis.

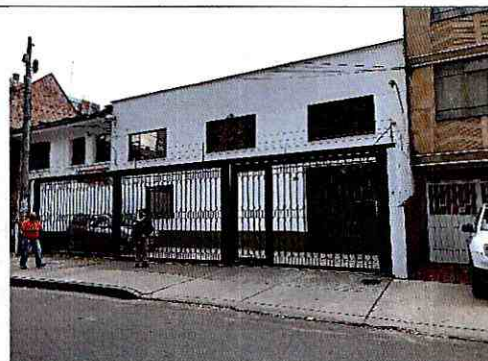
Por lo anterior, y debido a la contigüidad de la edificación del P1 con el predio P2 localizado en la Carrera 21 No 57 - 30, se realizó inspección visual al predio (P2), en compañía de un trabajador de la bodega. En el predio P2, se localiza una construcción de un nivel construida en mampostería con cubierta en teja liviana de asbesto cemento. Al interior, se identifica que cada construcción tiene sus propios muros de cerramiento, identificado en el muro aledaño a la edificación del predio P1, no presenta problemas de humedad, (ver Fotografías 6 - 8).

**Fotografía 6.** Fachada de la edificación del predio P2, en el Sector Catastral San Luis.

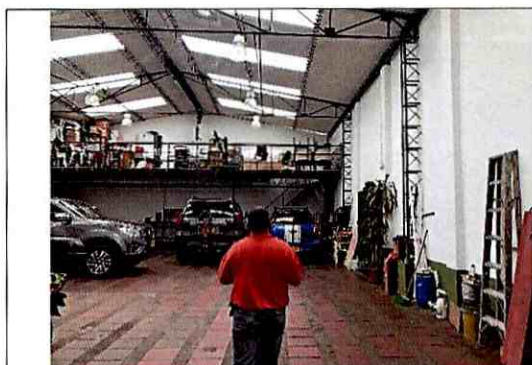
Fotografía 7. Interior de la edificación del predio P2, en el Sector Catastral San Luis.

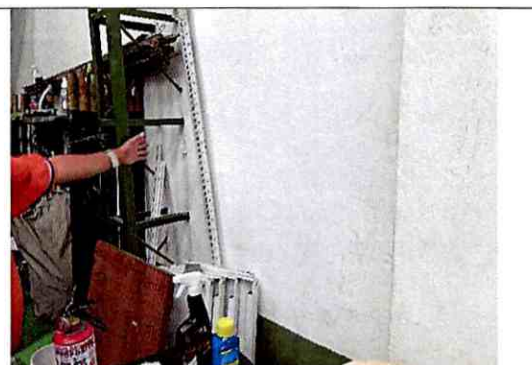
Fotografía 8. Interior de la edificación del predio P2, en el Sector Catastral San Luis.
