## DIAGNÓSTICO TÉCNICO

**DIAGNÓSTICO TÉCNICO – DI No. 20035**  
**SUBDIRECCIÓN DE ANÁLISIS DE RIESGOS Y EFECTOS DE CAMBIO CLIMÁTICO**  
**GRUPO ASISTENCIA TÉCNICA**  
**EVENTO SIRE 5427542**

| DIRECCIÓN: | Cl 3 # 8 - 47 | COORDENADAS<br>AREA INSPECCIONADA | X1:99.599,662<br>Y1:99.439,081 |

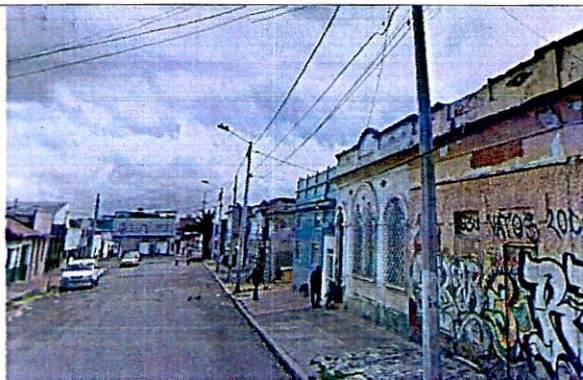
En atención al evento SIRE 5427542, personal del IDIGER, realizó visita técnica el día 18 de diciembre de 2023, al predio de la CI 3 # 8 – 47 ubicado en el sector catastral Las Cruces de la localidad de Santa Fe, encontrando una zona plana, consolidada urbanísticamente con acceso a servicios públicos, con vías de acceso vehicular pavimentadas en buen estado, donde se emplazan edificaciones de 1 y dos niveles (Fotografía 1 y Fotografía 2).

Fotografía 1. Vista general del sector evaluado

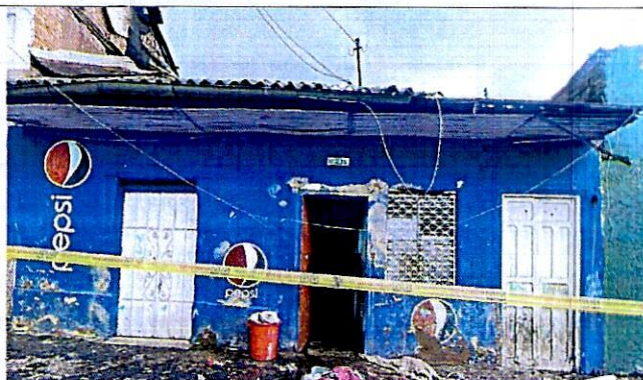
Fotografía 2. Fachada del predio evaluado

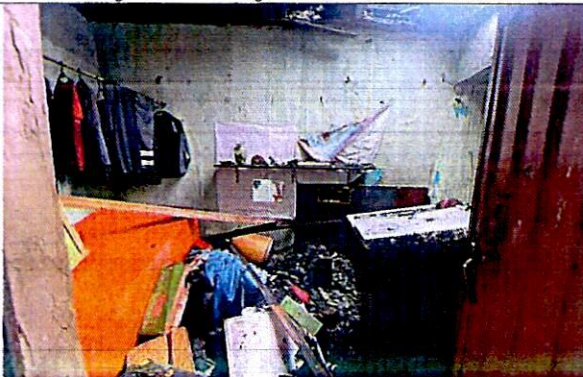
El evento de emergencia se activa debido a que se presenta incendio al interior del predio, en este predio se emplaza una edificación de dos (2) niveles, de uso residencial, construido bajo un sistema estructural de muros de carga en mampostería parcialmente confinada y madera, con entrepiso en concreto y madera, y un sistema de cubierta en tejas de zinc y fibrocemento. Ahora bien, producto del incendio resultó afectado el costado norte de la vivienda en aproximadamente 8 metros de ancho y 6 metros de largo, además del acceso al predio, debido a las altas temperaturas se presenta en el primer nivel colapso parcial del entrepiso construido en madera ubicado al costado norte; en el segundo nivel colapso total y parcial de los elementos estructurales y no estructurales construidos en madera, ubicados al costado norte, además del colapso total de la cubierta en láminas de zinc,. (Fotografía 3 y 5)

Incendio originado en el costado norte del predio de la CI 3 # 8 – 47 ubicado en el sector catastral Las Cruces de la localidad de Santa fe.

Fotografía 3. Daños evidenciados en el primer nivel

- Al responsable y/o responsables del predio CL 3 # 8 – 47 ubicado en el sector catastral Las Cruces de la localidad de Santa Fe, acoger la recomendación de evacuación preventiva, hasta tanto se garanticen condiciones de estabilidad y funcionalidad del mismo, dados los daños identificados en la inspección realizada el 18 de diciembre de 2023.

- Al responsable y/o responsables del predio CL 3 # 8 – 47 ubicado en el sector catastral Las Cruces de la localidad de Santa Fe, adelantar las acciones de limpieza, mantenimiento y reparación integral de los daños evidenciados bajo el acompañamiento de personal idóneo, con el fin de garantizar las condiciones de estabilidad y funcionalidad de la edificación.

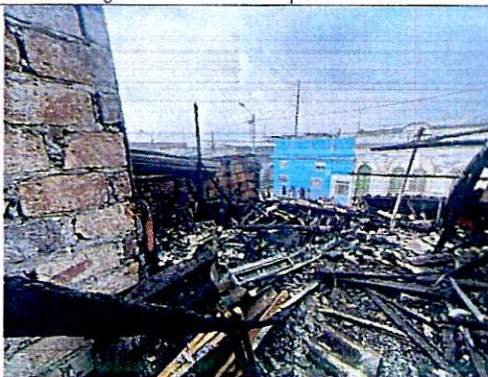
Fotografía 4. Daños evidenciados en el segundo nivel

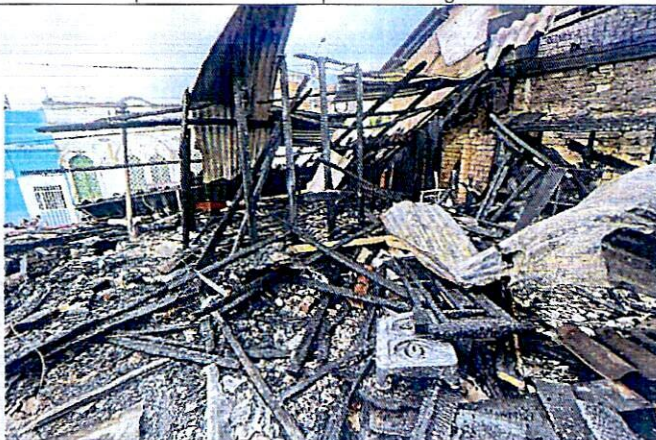
Fotografía 5. Daños evidenciados en el segundo nivel
