**DIAGNÓSTICO TÉCNICO DI-6848**  
**SUBDIRECCIÓN DE EMERGENCIAS**  
**COORDINACIÓN DE ASISTENCIA TÉCNICA**  
**EVENTO SIRE 1391953**

| DIRECCIÓN: | Calle 68 No 14 A - 83 | ÁREA DIRECTA: | 0.1 Ha |

REMOCIÓN EN MASA

ESTRUCTURAL

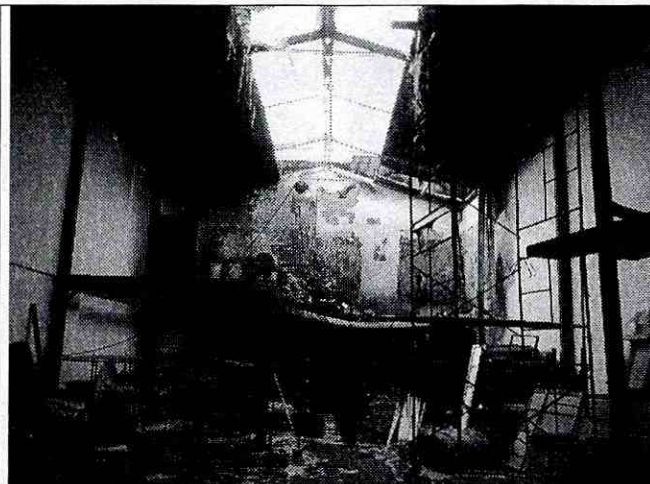
La conflagración consume aproximadamente el 20% de la cubierta de la edificación, la cual se encontraba construida en tejas de asbesto cemento en los costados oriental y occidental y tejas plásticas traslucidas en el centro de la edificación, lo que permitió que rápidamente se consumiera gran parte de la misma. Hacia el interior se observa la pérdida de enseres y equipos industriales que se encontraban en el lugar y pandeo de una zona de almacenamiento construida con perfiles metálicos, la cual por las elevadas temperaturas, sufre colapso parcial.

En cuanto a los elementos estructurales como vigas y columnas no se observan afectaciones como fisuras, grietas o algún otro tipo de patología que indiquen un compromiso en la estabilidad de las mismas, sin embargo por las altas temperaturas que posiblemente se presentaron en el lugar, es posible que se presentasen afectaciones a nivel interno en los refuerzos y en la capacidad de resistencia del concreto, razón por la cual es necesario adelantar estudios detallados de patología para identificar la posibilidad de dichos daños y realizar una restricción parcial de uso del espacio que fue consumido por el fuego, la cual se debe mantener hasta tanto se garanticen condiciones óptimas de estabilidad, seguridad y funcionalidad.

**Foto 1.** Detalle al interior del predio donde se evidencia las afectaciones sufridas por la conflagración.

- Mantener la restricción total de uso de la edificación emplazada en el predio de la Calle 68 No 14 A - 83, en el Sector Catastral La Esperanza, de la localidad de Barrios Unidos, hasta tanto se garantice la estabilidad y funcionalidad de las estructuras afectadas por el incendio.

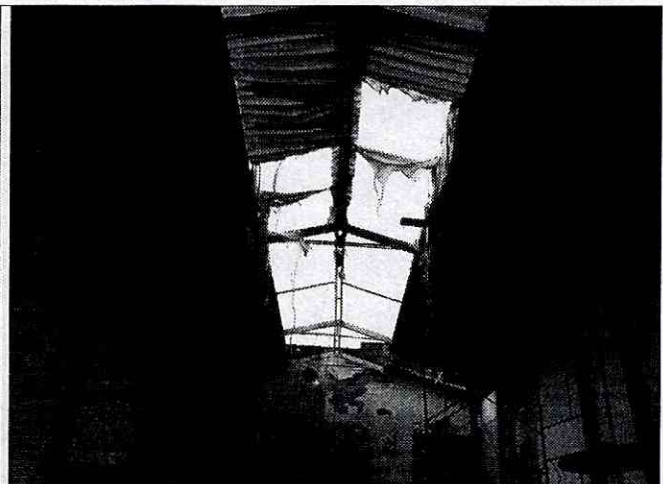
**Foto 2.** Detalle al interior del predio donde se evidencia las afectaciones sufridas por la conflagración.
