| | <b>DIAGNÓSTICO TÉCNICO</b> | Código: | <b>CR-FT-42</b> |

**DIAGNÓSTICO TÉCNICO – DI No. 20631**  
**SUBDIRECCIÓN DE ANÁLISIS DE RIESGOS Y EFECTOS DE CAMBIO CLIMÁTICO**  
**GRUPO ASISTENCIA TÉCNICA**  
**RADICADO 2024ER10257**

| DIRECCIÓN: | Diagonal 55 No.03-92<br>Este<br>(coordenadas:<br>4°38'13"N 74°03'13"W) | CHIP Y/O COORDENADAS<br>ÁREA INSPECCIONADA: | | | X1: 102.710,97 Y1:104.599,85<br>X2: 102.709,78 Y2:104.596,15<br>X3: 102.731,66 Y3:104.582,11<br>X4: 102.750,27 Y4:104.581,66<br>X4: 102.750,87 Y4:104.586,10 | | |

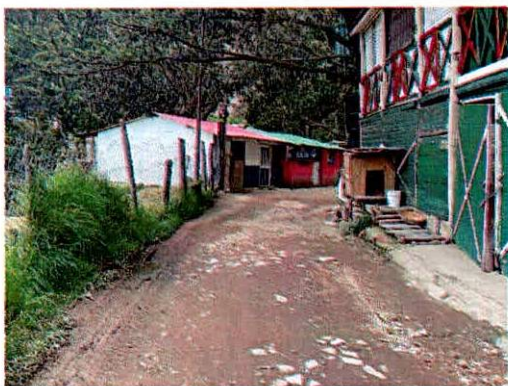
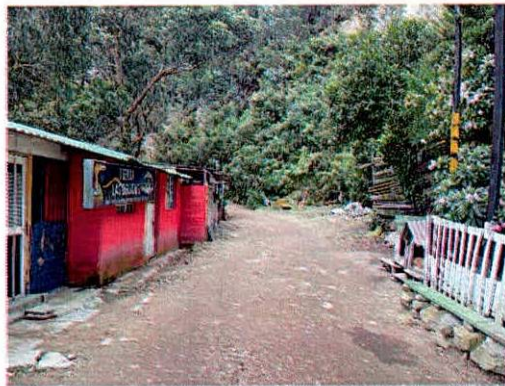
Fotografías 1 y 2. Vía vehicular inspeccionada.

- La funcionalidad y estabilidad de la vía vehicular localizada en el sector de la Diagonal 55 No.03-92 Este (coordenadas: 4°38'13"N 74°03'13"W), en el Sector Catastral Siberia de la Localidad de Chapinero, no se encuentran comprometidas actualmente. No se observan movimientos de suelo, deslizamientos ni grietas de tracción en el terreno."

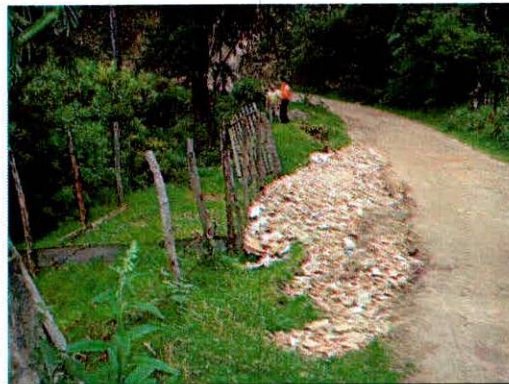
El diagnóstico técnico DI-4109, describe que durante la visita técnica realizada al predio de la de la Diagonal 55 No.03- 92 Este, se evidencia un movimiento en masa de carácter local. El movimiento se encuentra ubicado dentro de la zona de ronda de la Quebrada Las Delicias y tuvo un área de afectación cercana a los 200 m<sup>2</sup>. En la corona del movimiento se localiza una vía vehicular que según la inspección visual no presenta compromiso en la estabilidad de su banca ni en su funcionalidad en el corto plazo bajo cargas normales de servicio, ni por el proceso de remoción en masa identificado. Los daños observados posiblemente se encuentran relacionados con falta de medidas para el manejo de las aguas de escorrentía superficial y subsuperficial en el sector de la ladera, la acción erosiva de la Quebrada Las Delicias. El documento recomienda a la Alcaldía Local de Chapinero y a la Empresa de Acueducto y Alcantarillado de Bogotá - EAAB, desde su competencia, definir el responsable y/o responsables de adelantar los estudios técnicos pertinentes que permitan deducir las medidas a implementar en la margen izquierda de la Quebrada Las Delicias, donde se identificó el proceso de remoción en masa, evaluar la viabilidad técnica de incluir en la Base de Datos de Sitios para Intervención por Fenómenos de Remoción en Masa de la DPAE y a los habitantes y/o responsables del sector evaluado, realizar un seguimiento permanente de las condiciones de estabilidad de las viviendas y del terreno en general.

**Fotografía 3.** Se observa la corona del proceso de remoción en masa identificado. (Fotografía tomada del diagnóstico técnico DI-4109 de 2009)

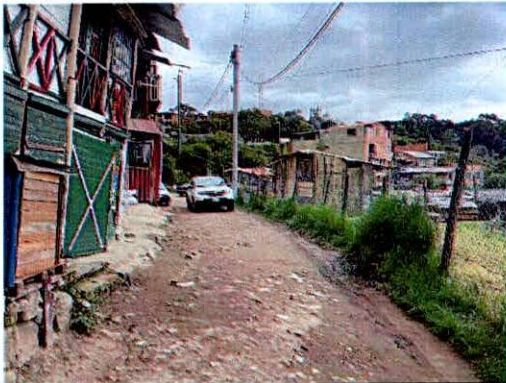
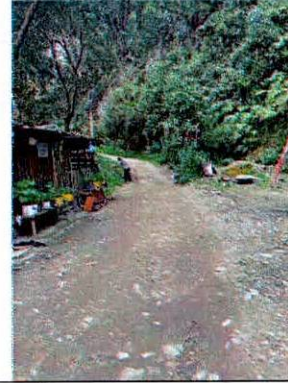
- Durante la visita técnica en el sector, se identificaron construcciones de uno (01) a dos (02) niveles, las cuales están edificadas utilizando un sistema estructural prefabricado, mampostería no confinada y paneles de madera, no se evidencia desde el exterior daños en los muros de fachada y muros perimetrales. Adicionalmente se observa una vía vehicular sin pavimentar, con un ancho aproximado de 4 metros, que carece de sistemas de drenaje para la recolección de aguas de escorrentía superficial. En el lado oriental del área, se pueden apreciar zonas de ladera natural, (Ver fotografías 1 y 2).
- Considerando los daños señalados en el diagnóstico técnico DI-4109 asociados a un movimiento en masa local, actualmente no se evidencia algún movimiento activo en la zona evaluada (Ver fotografías 3 a la 7).

**Fotografías 4 y 5.** Vía vehicular inspeccionada.

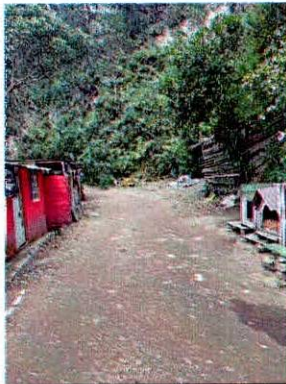
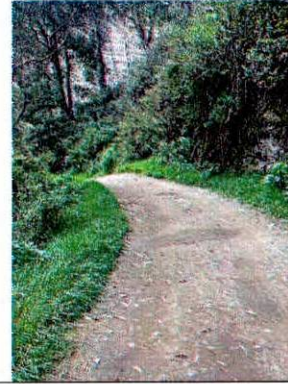
**Fotografías 6 y 7.** Vía vehicular inspeccionada.
