| | <b>DIAGNÓSTICO TÉCNICO</b> | Código: | <b>CR-FT-42</b> |

**DIAGNÓSTICO TÉCNICO - DI-20611**  
**SUBDIRECCIÓN DE ANÁLISIS DE RIESGOS Y EFECTOS DE CAMBIO CLIMÁTICO**  
**GRUPO ASISTENCIA TÉCNICA**  
**EVENTO SIRE No. 5434147**

| <b>DIRECCIÓN:</b> | -Talud de la CL69H Sur entre KR 35 y 36<br>Frente al predio de la KR37 69H 04 Sur | <b>COORDENADAS AREA INSPECCIONADA</b> | X1: 91122.87 Y1:97000.96 | | |

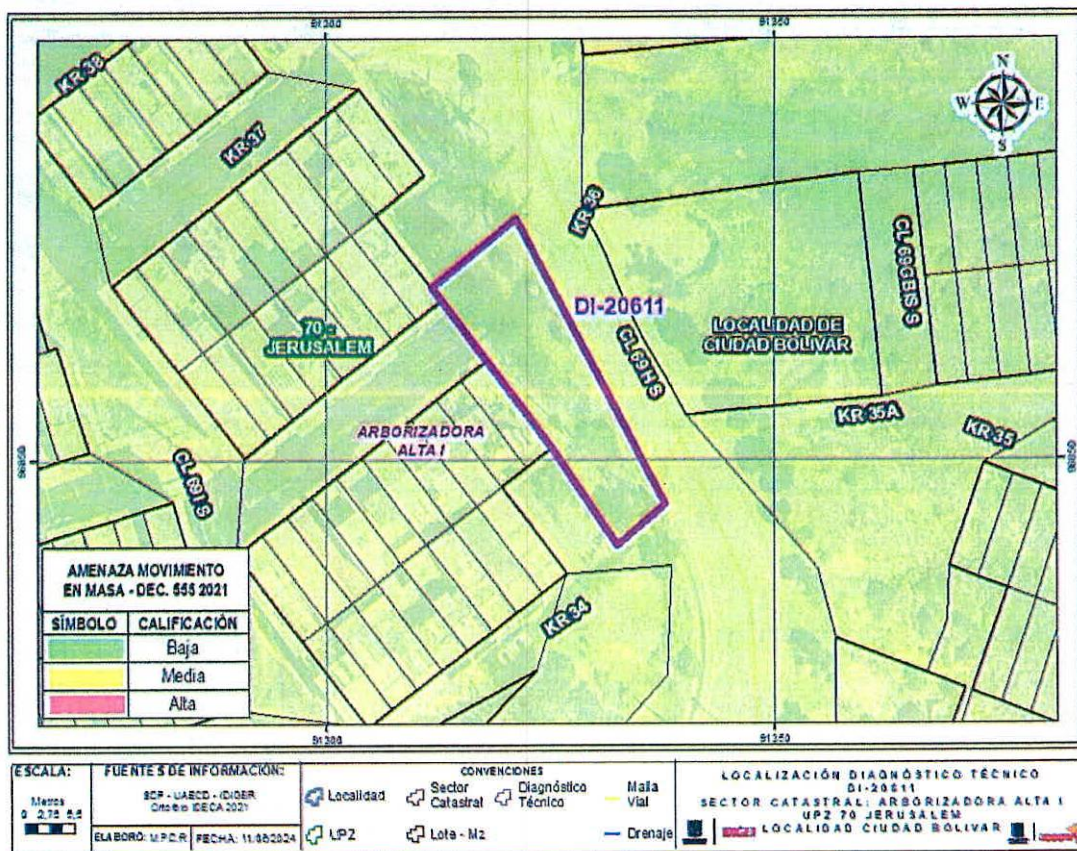
De acuerdo con los planos de amenaza por movimientos en masa y amenaza de inundación por desbordamiento a escala 1:5000, elaborados por el IDIGER, el sector inspeccionado presenta categorización de amenaza media por movimientos en masa y no presenta cobertura de amenaza de inundación por desbordamiento, por lo que no hay restricciones para el uso del suelo desde el componente de riesgo asociado a movimientos en masa y por desbordamiento de cuerpos hídricos, (ver Figura 1).

Figura 1. Categorización de amenaza por movimientos en masa para el sector evaluado

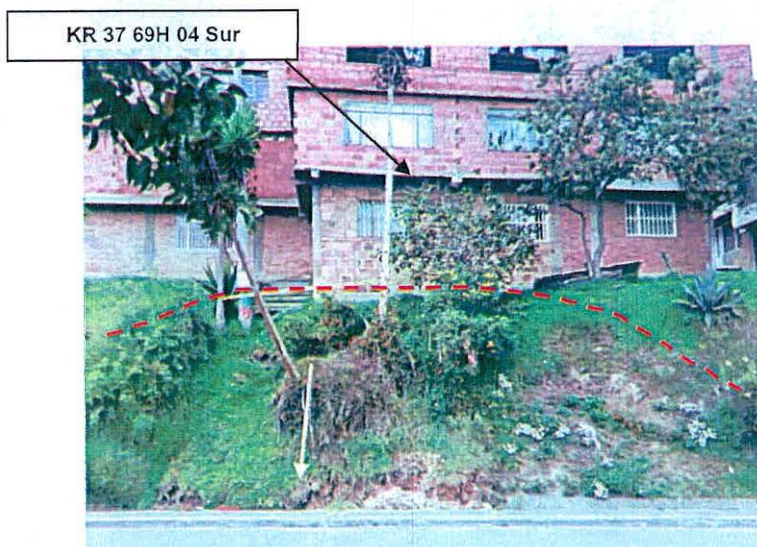
mismas se realiza por medio de senderos peatonales y escaleras, dotados con obras para el manejo de las aguas de escorrentía superficial, (ver Fotografía 1)

**Fotografía 1.** Sector evaluado en el barrio Arborizadora Alta de la localidad de Ciudad Bolívar.

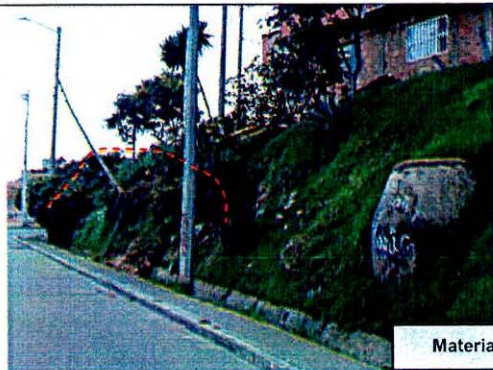
En el talud en consideración próximo al predio de la referencia, se identifica un desprendimiento de suelo por saturación del terreno desde la parte media del talud, desplazando una masa de suelo de aproximadamente de 1m<sup>3</sup>, donde parte de este material se depositado sobre el andén alledaño y cuneta de la vía de la CL 69H Sur localizada en la base del talud, (ver Fotografías 2 a 4).

| <p><b>Fotografía 2.</b> Identificación del talud inspeccionado</p> | <p><b>Fotografía 3.</b> Identificación del sector inspeccionado</p> |

- A la Alcaldía Local de Ciudad Bolívar, desde sus respectivas competencias, adelantar las acciones encaminadas a la estabilización del talud del costado oriental de la vía de la CL 69H Sur (zona verde) aledaña al predio de la KR 37 69H 04 Sur, así como también realizar el mantenimiento preventivo y/o correctivo de las estructura y de los sistema de drenaje de aguas superficiales, con el fin de evitar afectaciones que pudiesen ocasionar daños adicionales en predios e infraestructura aledaña al sector evaluado en el barrio Arborizadora Alta de la localidad de Ciudad Bolívar.

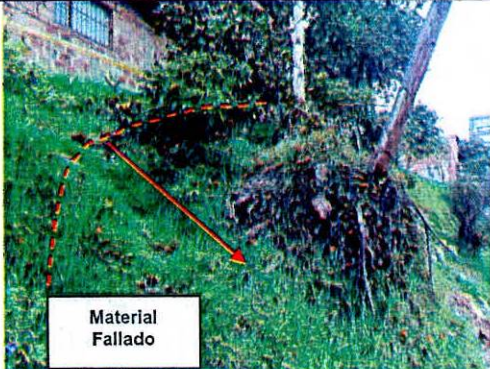
| <p><b>Fotografía 4.</b> Desplazamiento de material del talud inspeccionado.</p> | <p><b>Fotografía 5.</b> Parte alta del talud evaluado</p> |

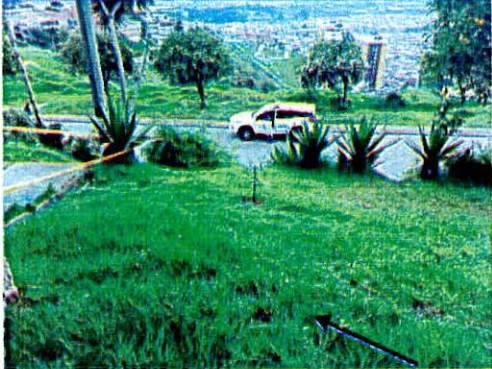
En la parte alta del talud, se identifican estructuras de drenaje superficial, correspondientes a cunetas perimetrales en concreto, las cuales se disponen paralelo a las viviendas que se localizan en este sector, estructuras que se encuentran parcialmente cubiertas por pastos, (ver Fotografías 5 a 7).

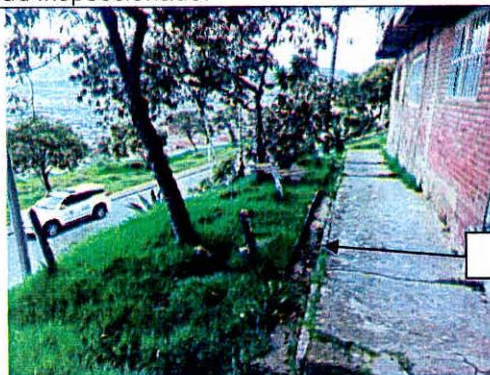
| <p><b>Fotografía 6.</b> Estructuras de drenaje en la parte superior del talud inspeccionado.</p> | <p><b>Fotografía 7.</b> Estructuras de drenaje en la parte superior del talud inspeccionado.</p> |

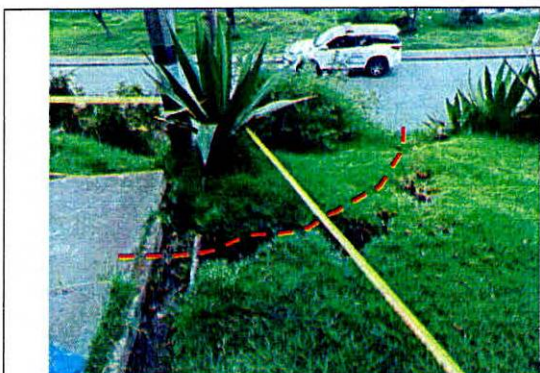
En el sector alledaño al predio de la referencia, se identifica que el terreno se encuentra saturado, y se evidencia un escarpe con altura aproximada entre 8 y 12 cm del proceso de inestabilidad, el cual se extiende aproximadamente en una longitud de 10m, al igual que un aporte constante de agua en dicho escarpe, debido al daño de una tubería de acueducto, condiciones que contribuyen al proceso de inestabilidad donde se observa material inestable con potencialidad de desplazarse hacia la vía de la CL 69H Sur, (ver Fotografías 8 a 10).

**Fotografía 8.** Escarpe identificado en el talud de corte vial verificado.

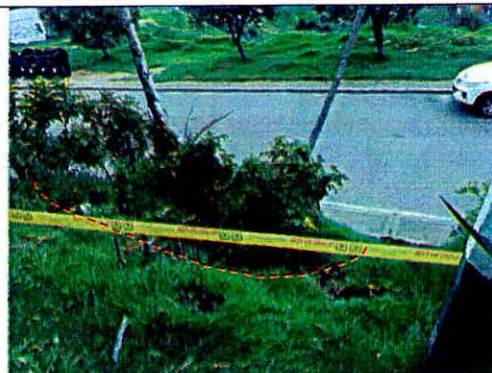
**Fotografía 9.** Escarpe identificado en el talud de corte vial verificado.

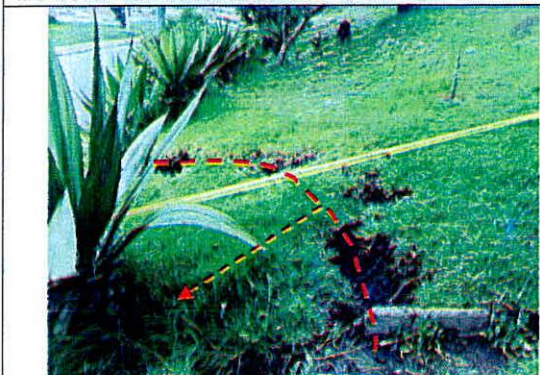
**Fotografía 10.** Escarpe identificado en el talud de corte vial verificado.

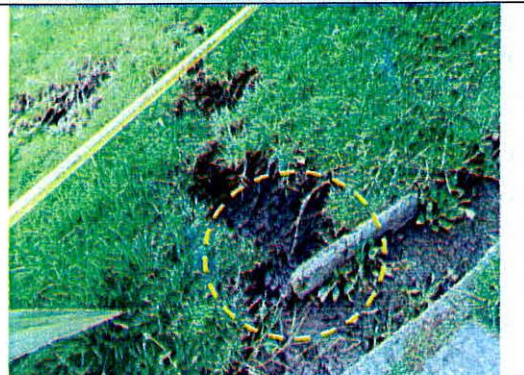
- Ausencia de estructuras de contención y estabilización en el talud de corte de la vía de la CL 69H Sur costado oriental frente al predio de la KR37 69H 04 Sur del barrio Arborizadora Alta de la localidad de Ciudad Bolívar.
- Daño en las redes de acueducto y/o alcantarillado en el sector inspeccionado.

**Fotografía 11.** Saturación del talud por aportes de tubería de acueducto.

- A la Empresa de Acueducto y Alcantarillado de Bogotá – EAAB en el marco de sus competencias, realizar la verificación del estado actual de las redes de acueducto y alcantarillado incluidos los sistemas de recolección de aguas residuales y de lluvia en el sector evaluado próximo al predio de la KR 37 69H 04 Sur en el barrio Arborizadora Alta de la localidad de Ciudad Bolívar, con el fin de identificar cualquier tipo de daño que pudiese estar contribuyendo con los aportes de agua sobre el talud de la vía de la CL 69H Sur y estos a su vez actuando como contribuyente al proceso de inestabilidad evidenciado. Lo anterior debido que en la visita técnica realizada se identificó aportes de agua en el talud por el daño de una tubería de acueducto instalada en el sector.
