| | <b>DIAGNÓSTICO TÉCNICO</b> | Código: | CR-FT-42 |

**DIAGNÓSTICO TÉCNICO - DI-20096**  
**SUBDIRECCIÓN DE ANÁLISIS DE RIESGOS Y EFECTOS DE CAMBIO CLIMÁTICO**  
**GRUPO ASISTENCIA TÉCNICA**  
**EVENTO DE EMERGENCIA SIRE 5423391**

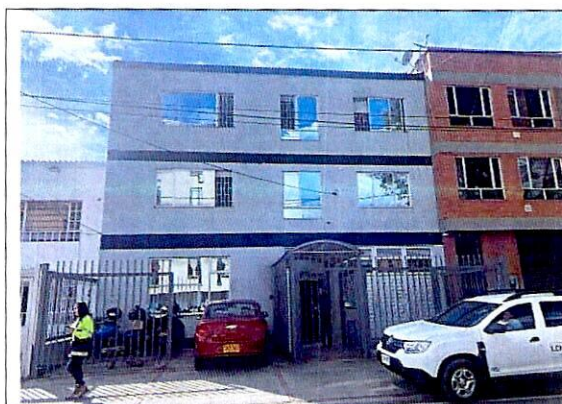
En el predio de la KR 27 # 70 – 65, se emplaza una edificación de tres niveles, de uso comercial, donde funciona una fábrica de productos químicos, construida en pórticos de concreto, muros internos en mampostería, placa de entepiso con recubrimiento en cielo raso y cubierta en láminas plásticas soportadas por una estructura metálica que se apoya sobre los muros de cerramiento del último nivel (Ver fotografías 1 y 2).

**Fotografía 1.** Vista general del sector donde se emplazan la edificación evaluada.

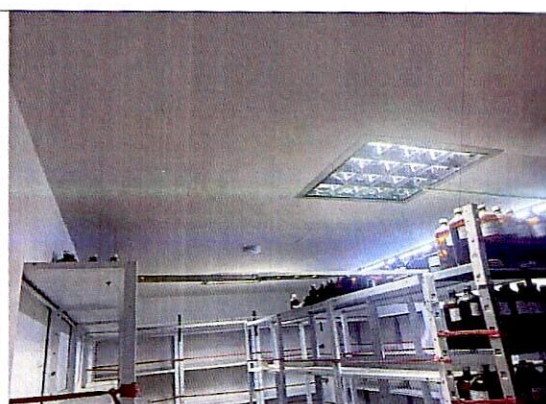
**Fotografía 2.** Vista al interior de la edificación. Fábrica de productos químicos.

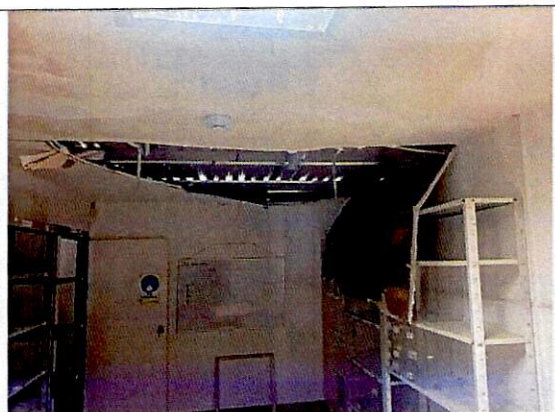
Se realiza inspección al interior del predio, donde se evidencia el colapso parcial de algunas de las láminas que conforman el cielo raso, y otras láminas con presencia de humedad y posibilidad de caída, en la oficina conocida como “*del químico*” ubicada en el tercer nivel, al costado norte del edificio (Ver fotografías 3 y 4). Ahora bien, la estructura metálica que soporta las láminas del cielo raso, no se encuentra deformada ni afectada (Ver fotografía 5). Sin embargo, en el sector donde ocurrió el colapso del cielo raso, se observan algunas tejas de la cubierta, posiblemente desempalmadas y con presencia de humedad (Ver fotografía 6).

- Ausencia de mantenimiento en las tejas que conforman la cubierta del edificio.
- Fuertes precipitaciones.

**Fotografía 3.** Colapso parcial del cielo raso, oficina al costado norte del tercer nivel.

Colapso parcial o total de las láminas que conforman el cielo raso, en la oficina conocida como “*del químico*” ubicada al costado norte, en el tercer nivel de la edificación. De igual forma, se pueden presentar nuevas filtraciones de aguas lluvias desde las tejas de la cubierta, que podrían extender las humedades de las láminas del cielo raso en la oficina afectada.

- A los responsables, encargados y/o propietarios, de la edificación emplazada en el predio de la KR 27 # 70 - 65, en el Sector Catastral Alcazares de la Localidad de Barrios Unidos, acoger la recomendación de restricción de uso emitida mediante el formato 11550, hasta tanto se adelanten las acciones necesarias para garantizar la estabilidad de las láminas que conforman el cielo raso en la oficina conocida como “del químico”.

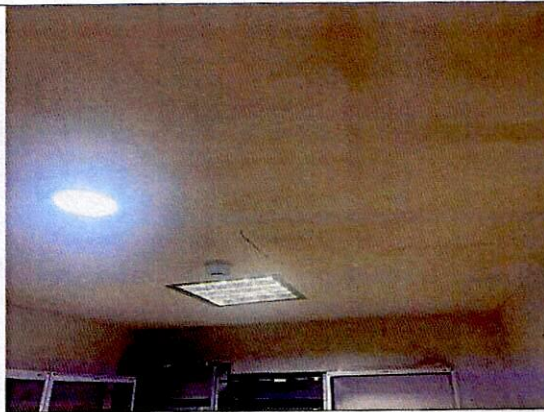
**Fotografía 4.** Láminas de cielo raso con presencia de humedad y posibilidad de caída en la misma oficina al costado norte en el tercer nivel.

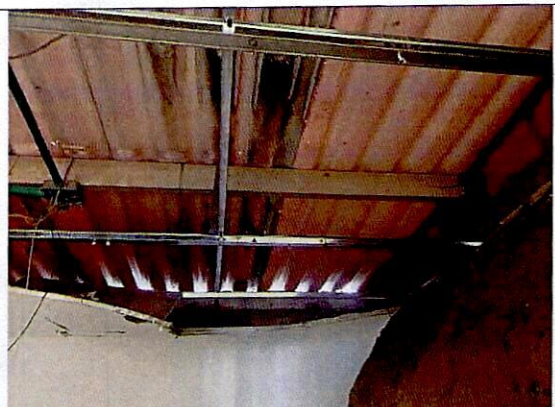
**Fotografía 5.** Estructura metálica que soporta el cielo raso, sin afectaciones.

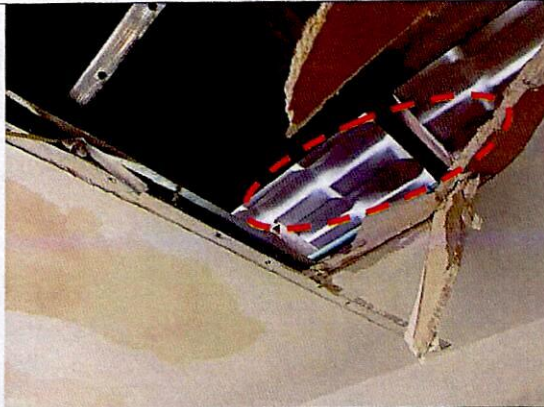
**Fotografía 6.** Tejas de la cubierta posiblemente desempatadas.

- A los responsables, encargados y/o propietarios de la edificación emplazada en el predio de la KR 27 # 70 - 65, en el Sector Catastral Alcazares de la Localidad de Barrios Unidos, se recomienda que, conforme a lo dispuesto en el Código de Construcción para Bogotá D.C. (Acuerdo 20 de 1995), donde se establece que es obligación de los propietarios y/o responsables de los inmuebles propiciar y efectuar el adecuado mantenimiento de sus instalaciones, adelantar acciones encaminadas a la reparación de los elementos que presentaron afectación, con el fin de que se garantice el buen funcionamiento de la edificación en general, durante su vida útil. Cabe resaltar que, las acciones que se adelanten deben ser efectuadas por el personal idóneo y siguiendo la normativa vigente.

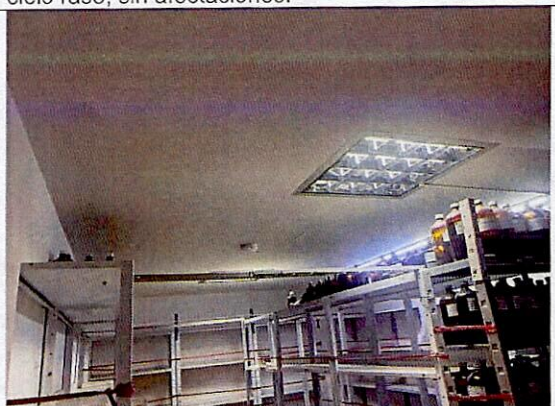
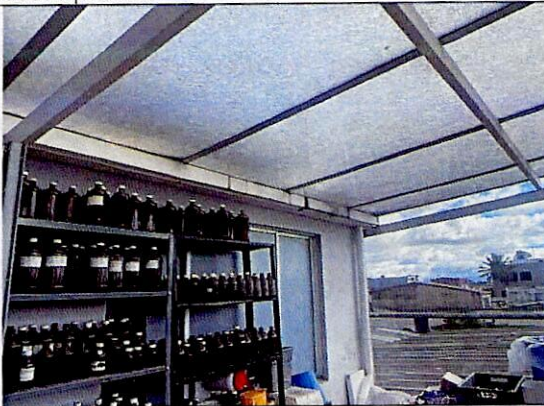
Por otra parte, en la inspección realizada en los demás sectores del edificio, no se evidencian daños sobre los elementos estructurales y no estructurales del edificio, que puedan alertar sobre una condición de riesgo por sus condiciones físicas observadas (Ver fotografías 7 y 8).

**Fotografía 7.** Otras oficinas de la edificación sin afectación en el tercer nivel.

**Fotografía 8.** Otras oficinas de la edificación sin afectación en el tercer nivel.
