| | <b>DIAGNÓSTICO TÉCNICO</b> | Código: | <b>CR-FT-42</b> |

**DIAGNÓSTICO TÉCNICO – DI No. 20436**  
**SUBDIRECCIÓN DE ANÁLISIS DE RIESGOS Y EFECTOS DEL CAMBIO CLIMÁTICO**  
**GRUPO ASISTENCIA TÉCNICA**  
**RADICADO IDIGER No. 2024ER5491**

| <b>DIRECCIÓN:</b> | Carrera 14F No. 136 – 22 Sur<br>Urbanización Río Verde<br>Bloque 11 Casa 6 | <b>COORDENADAS INSPECCIONADA</b> | <b>ÁREA</b><br>X: 94853,70 Y: 86598,09 |

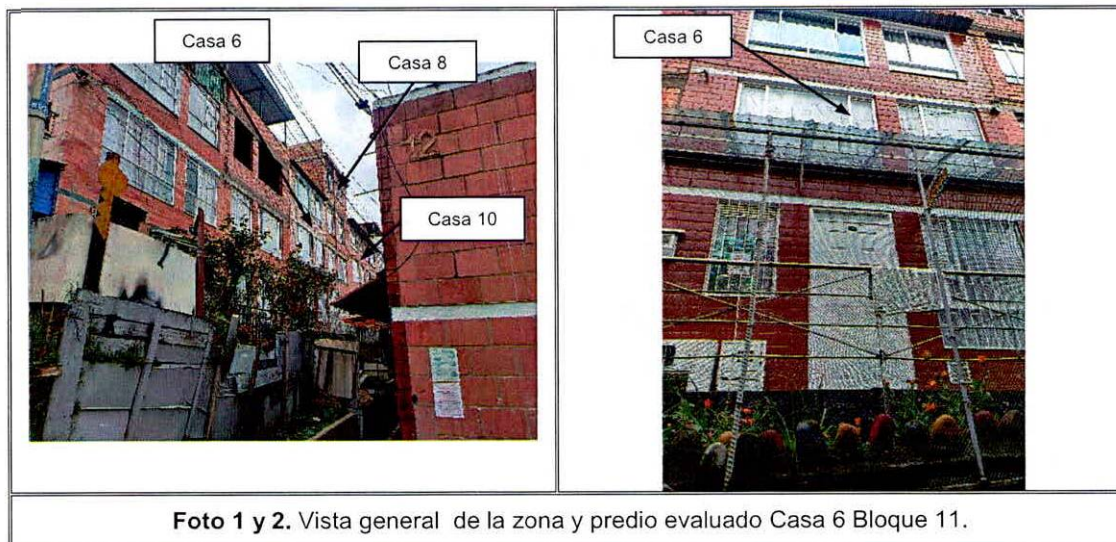
A partir de la visita técnica desarrollada al predio de la Carrera 14F No. 136 – 22 Sur donde se localiza la vivienda evaluada correspondiente a la Casa 6 del Bloque 11, en el Sector Catastral Centro Usme Urbano de la Localidad de Usme, se identificó que el sector corresponde con una zona donde se localizan casas unifamiliares de tres (3) niveles en la Urbanización Río Verde, con pendiente moderada, donde se evidencia que se han adelantado ampliaciones en algunas de las viviendas de la urbanización (ver foto 1 y 2).

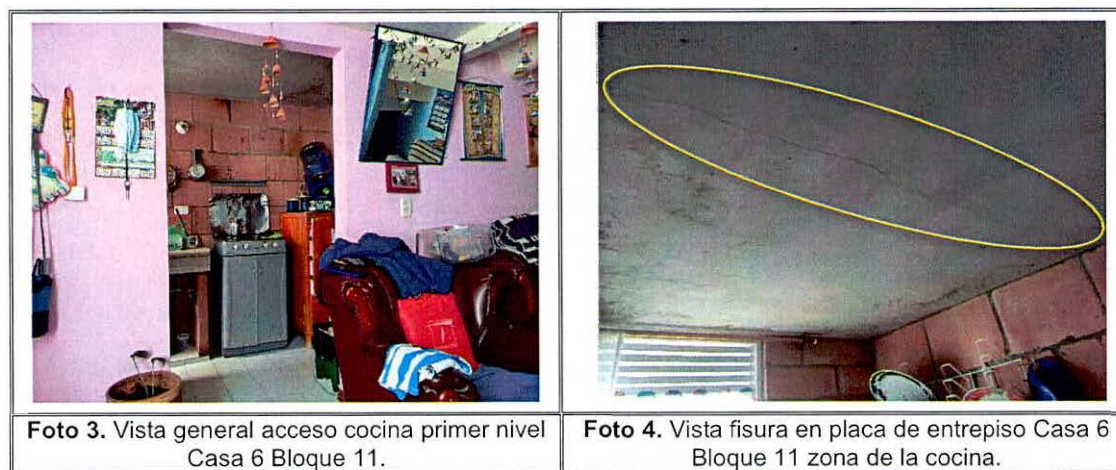
En la Casa 6 del Bloque 11 se emplaza una vivienda de tres (3) niveles construida en mampostería estructural, identificando en el primer nivel en la zona de la cocina localizada en el costado norte de la vivienda, una fisura con tendencia lineal en la cara inferior de la placa de entepiso en concreto con longitud de 1m y 0.5mm de espesor aproximadamente (ver fotos 3 y 4); daño que según información de la persona que acompaña la visita la Señora Yeimy Cristancho apareció desde el año 2019, momento en el cual se inició la ampliación de un cuarto nivel en el predio aledaño correspondiente a la Casa 8 del Bloque 11 localizado en el costado sur de la vivienda evaluada, obras que aparentemente generaron daños en la casa 6 y 10 del Bloque 11 localizadas en el costado sur y norte de la vivienda donde se adelantó la ampliación; situación que no es posible corroborar en el momento de la visita.

Dadas las características de la zona, lo observado en la visita técnica realizada a la vivienda evaluada y lo indicado por la persona que acompaña la visita, se considera que los daños se pueden posiblemente asociar a:

- Asentamientos diferenciales sufridos por la edificación.
- La ejecución de actividades constructivas en la Casa 8 Bloque 11, actividades que se adelantaron desde el año 2019.

- Conforme a lo dispuesto en el Código de Construcción para Bogotá D.C. (Acuerdo 20 de 1995), donde se establece que es obligación de los propietarios y/o responsables de los inmuebles propiciar y efectuar el adecuado mantenimiento de sus instalaciones, se recomienda a los responsables de la Casa 6 del Bloque 11 emplazada dentro del predio de la Carrera 14F 136 - 22 Sur – Urbanización Río Verde, en el Sector Catastral Centro Usme Urbano de la Localidad de Usme, adelantar las acciones de mantenimiento (preventivo/correctivo) de los elementos estructurales y no estructurales que conforman la edificación, con el fin de que se garantice el buen comportamiento de esta, frente a cargas normales de servicio durante su vida útil, acciones que deben adelantarse con el apoyo de personal idóneo y profesional, garantizando que se cumplan los requerimientos establecidos en la normatividad vigente.

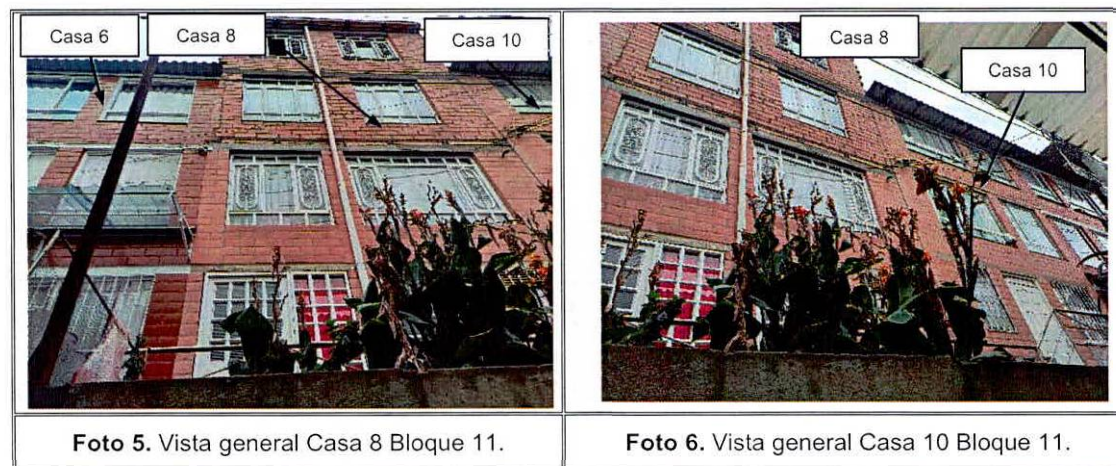
- Casa 8 Bloque 11: Vivienda de cuatro (4) niveles construida en mampostería estructural, en la cual se observan dos puertas de acceso; sin evidenciar daños en los elementos de fachada visibles en el momento de la visita.
- Casa 10 Bloque 11: Vivienda de tres (3) niveles construida en mampostería estructural, sin evidenciar daños en los elementos de fachada visibles en el momento de la visita.
