## DIRECCION DE PREVENCION Y ATENCION DE EMERGENCIAS

### ANÁLISIS Y EVALUACIÓN DE RIESGO

#### DIAGNÓSTICO No DI - 1501

**LOCALIDAD:** San Cristóbal  
**BARRIO:** Urbanización Nueva Roma Sur Oriental  
**DIRECCIÓN:** Calle 52 sur No. 4 – 83 Este.  
**FECHA DE VISITA:** Mayo 15 del 2002.  
**SOLICITANTE:** Alcaldía Local.

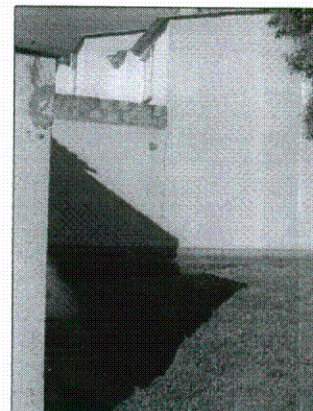
Las Edificaciones se localizan dentro de la ronda hidráulica de la Quebrada Verejones. En la margen derecha de la Quebrada existe un muro de gaviones para contener el relleno conformado para la urbanización.

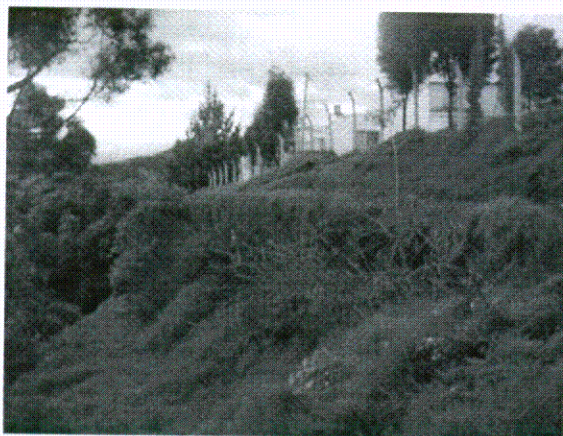
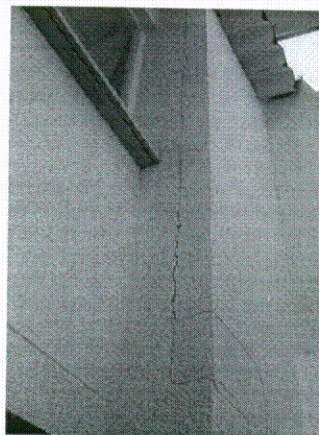
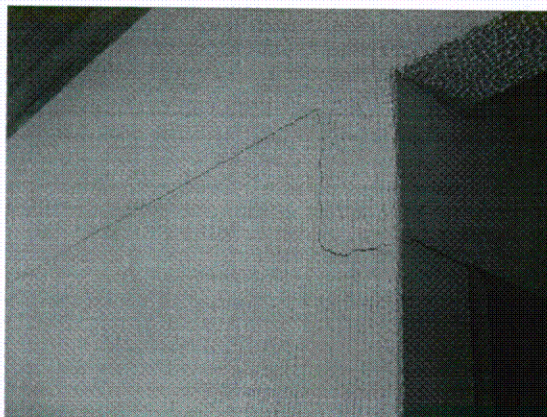
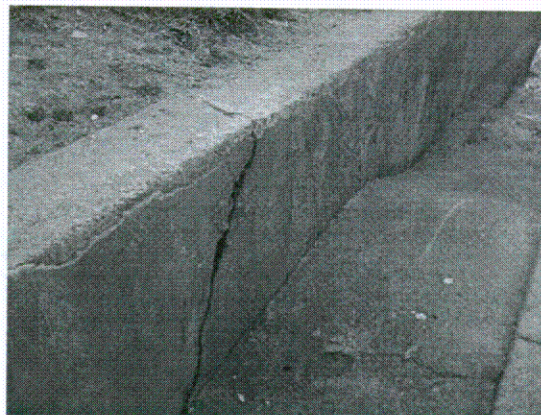
En la fecha de la visita se evidencian en varias viviendas agrietamiento generalizado en muros, pisos e inclusive hundimiento de pisos y la separación de losas de los andenes, fenómeno más evidente hacia el sector más cercano a la Quebrada Verejones.

Los agrietamientos y separación de muros observados en los patios obedecen a la existencia de juntas constructivas para permitir el asentamiento de las casas por su propio peso con respecto a los muros más livianos.

Los agrietamientos de los muros internos pueden estar asociados a:

- Falla en la calidad de los materiales que no soportan esfuerzos inducidos por los asentamientos normales de las edificaciones.
- Procesos constructivos inadecuados.

- Deficiencia en el mortero de pega de la mampostería.
- Esfuerzos de tracción por los asentamientos diferenciales del suelo de fundación no controlados por la cimentación.

- Realizar un estudio que incluya revisión de los antecedentes, evaluación estructural y del sistema de cimentación para establecer las medidas de mitigación más adecuadas.
- Mejoramiento de las condiciones constructivas de las viviendas, reparando y/o reforzando los muros agrietados con materiales competentes.
- Realizar la evaluación del sistema de cimentación del muro de gaviones localizado en la margen derecha de la Quebrada Verejones.
- Revisar el sistema de alcantarillado de aguas lluvias y/o negras del sector.
- Monitorear periódicamente la evolución y/o aparición de grietas o desplazamientos del suelo, con el objeto tomar las medidas de prevención apropiadas.
