| | <b>DIAGNÓSTICO TÉCNICO</b> | Código: | <b>CR-FT-42</b> |

**DIAGNÓSTICO TÉCNICO – DI- 20433**  
**SUBDIRECCIÓN DE ANÁLISIS DE RIESGOS Y EFECTOS DE CAMBIO CLIMÁTICO**  
**GRUPO ASISTENCIA TÉCNICA**  
**RADICADO IDIGER No. 2024ER6839**

| <b>DIRECCIÓN:</b> | Talud de corte vial entre (Costado occidental AV Boyacá y Trasversal 72A Bis) entre CL 120 y CL127 | <b>COORDENADAS AREA INSPECCIONADA</b> | X: 99576.235 Y: 112362.278 | | |

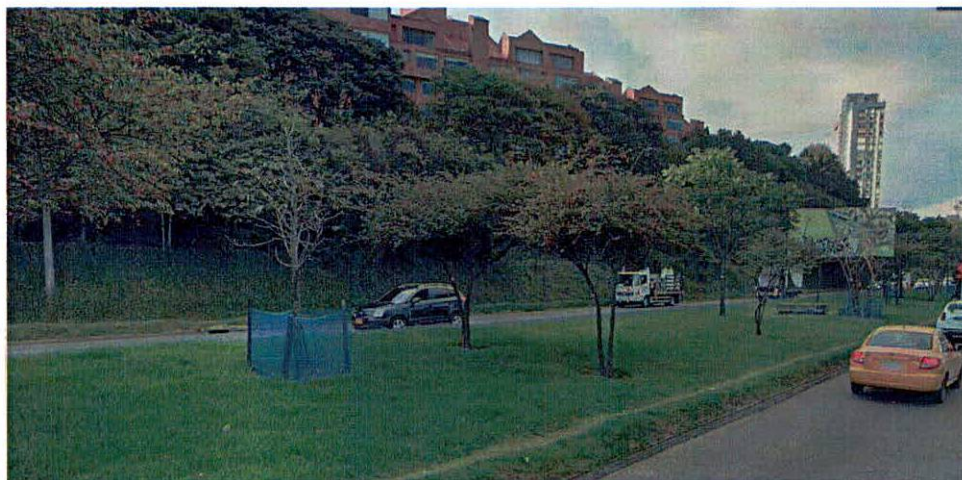
En atención del radicado IDIGER No 2024ER6839, personal del Instituto Distrital de Gestión de Riesgos y Cambio Climático IDIGER realizó visita técnica el día 02 de mayo de 2024 al sector donde se localiza el talud de corte vial descrito en los antecedente, (ver Figura 1), encontrando que corresponde a una zona de pendiente media, consolidada urbanísticamente, con vías de acceso vehicular pavimentadas (pavimento flexible) y en donde se emplazan edificios residenciales de hasta 7 niveles, (ver Fotografía 1).

**Fotografía 1.** Condiciones generales del sector donde se localiza el talud vial evaluado

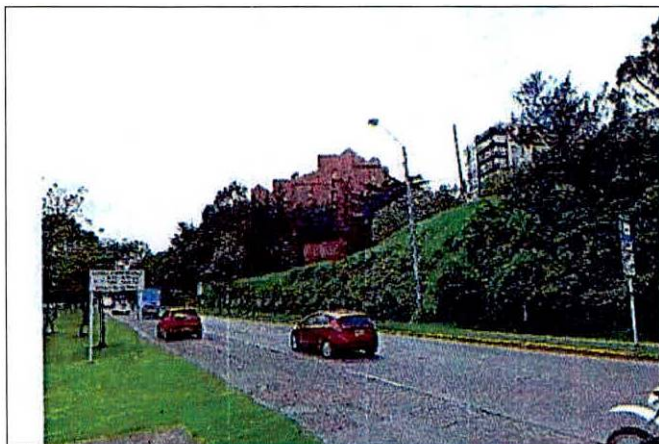
Se realiza la visita de verificación de las condiciones generales del talud, evidenciando que en la actualidad no han sido acogidas las recomendaciones impartidas por el IDIGER correspondientes con la implementación de medidas de protección y/o contención sobre el talud, donde se observan tramos del mismo donde se localizan individuos que presentan una ligera inclinación hacia el andén aledaño, además se observan filtraciones de agua en la base del talud, (ver Fotografías 2 a 5).

**Fotografía 2.** Extremo norte del talud evaluado (Tomado del DI-15103)

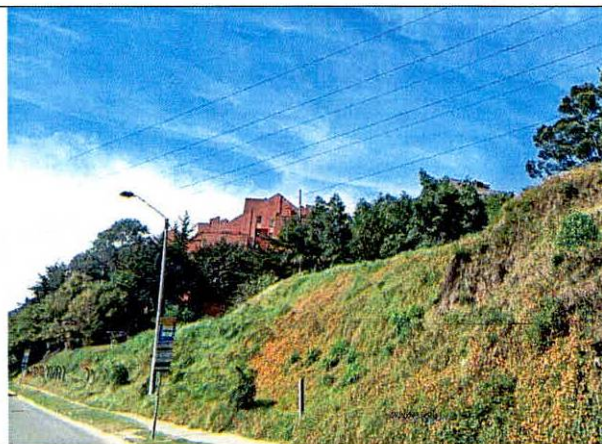
**Fotografía 3.** Condiciones del extremo norte del talud evaluado (02 de mayo de 2024).

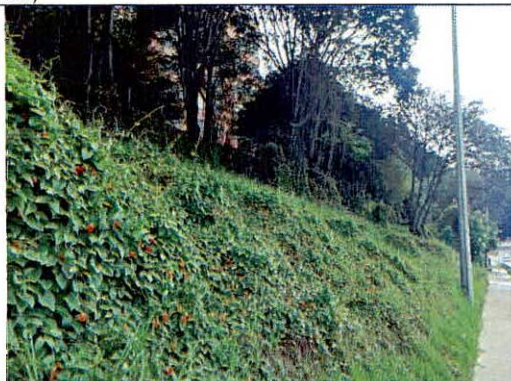
**Fotografía 4.** Individuos arbóreos en el talud de corte verificado. (02 de mayo de 2024).

- *A la Secretaría Distrital de Ambiente, desde su competencia, realizar la valoración de estabilidad de los individuos arbóreos localizados en el talud vial del costado occidental de la Av. Boyacá entre la CL 119 y la TV 72 A BIS, Sector Catastral Club de Los Lagartos, Localidad Suba, con el fin de adelantar las correspondientes actividades de mantenimiento y determinar las acciones requeridas para evitar los riesgos asociados. De las acciones adelantadas informar a la comunidad del sector.*

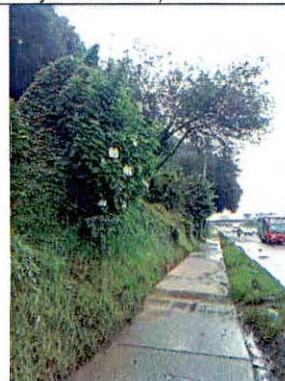
**Fotografía 5.** Individuos arbóreos en el talud de corte verificado. (02 de mayo de 2024).

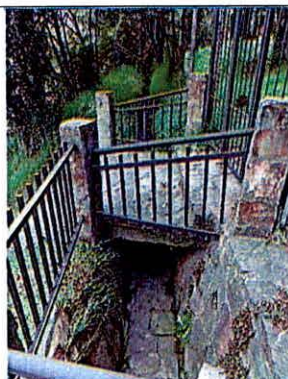
**Fotografía 6.** Acceso peatonal CL 121 costado occidental del talud evaluado. Condiciones evidenciadas en noviembre de 2020 (Tomado DI-15103)

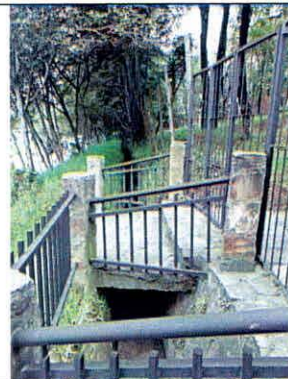
**Fotografía 7.** Acceso peatonal CL 121 costado occidental del talud evaluado, condiciones evidenciadas el 02 de mayo de 2024.

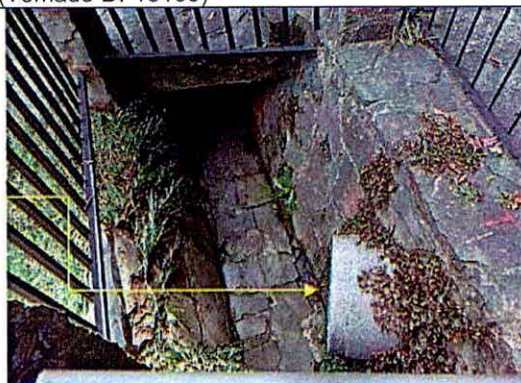
El canal abierto en piedra pegada localizado en la parte media del talud, posiblemente construido para la recolección y disposición de aguas lluvias, identificando la estructura de recolección a la altura de la CL121 donde adicionalmente se localiza un paso peatonal, la cual tiene una sección trapezoidal con ancho cercano a 0.80 m y 1.20 m de altura aproximadamente, (ver Fotografías 6 y 7); dicha estructura se encuentra en algunos sectores totalmente cubierta por vegetación y en otros obstruida por disposición inadecuada de basura; condición que se evidenció en los antecedentes, (ver Fotografías 8 a 13).

**Fotografía 8.** Acceso peatonal CL 121 y estructura de canal trapezoidal. Condiciones evidenciadas en noviembre de 2020 (Tomado DI-15103)

- *A la Empresa de Acueducto y Alcantarillado de Bogotá, desde sus competencias, adelantar las correspondientes acciones de mantenimiento, reparación y mejoramiento del canal abierto localizado en la parte media (en altura) del talud vial del costado occidental de la Av. Boyacá entre la CL 119 y la TV 72 A BIS, Sector Catastral Club de Los Lagartos, Localidad Suba, con el propósito de garantizar un adecuado manejo y conducción de las aguas de escorrentía superficial en esa zona. De las acciones adelantadas informar a la comunidad del sector.*

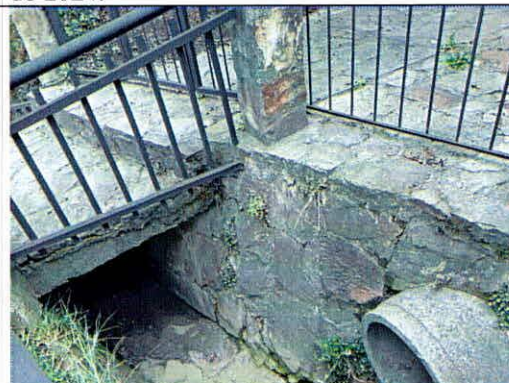
**Fotografía 9.** Acceso peatonal CL 121 y estructura de canal trapezoidal, condiciones evidenciadas el 02 de mayo de 2024.

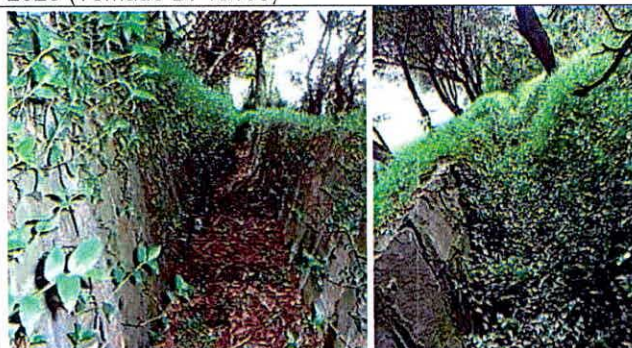
**Fotografía 10.** Estado general de la estructura del canal trapezoidal. (Tomado del DI-15103 de noviembre de 2020).

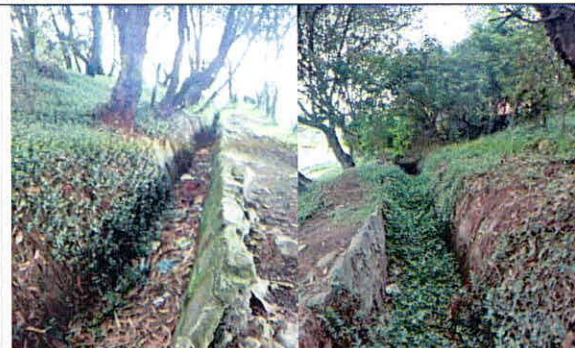
**Fotografía 11.** Estado general de la estructura del canal trapezoidal. (Condiciones evidenciadas el 02 de mayo de 2024).

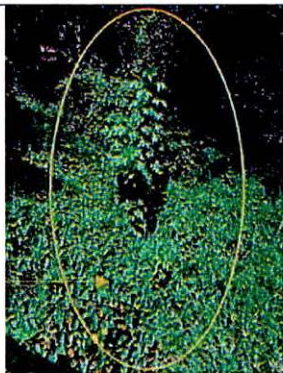
**Fotografía 12.** Estado general de la estructura del canal trapezoidal. (Tomado del DI-15103 de noviembre de 2020).

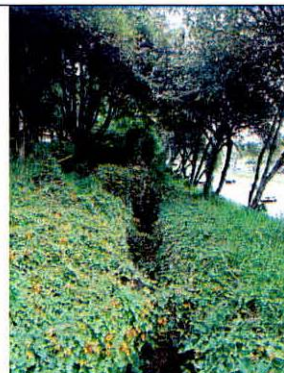
**Fotografía 13.** Estado general de la estructura del canal trapezoidal. (Condiciones evidenciadas el 02 de mayo de 2024).

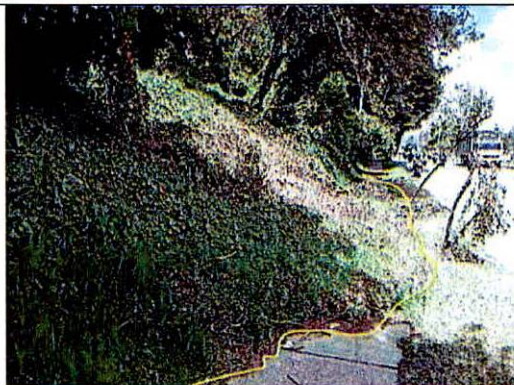
Se realiza la verificación particular del tramo del talud localizado aproximadamente a 200 m de su longitud total visto de norte a sur, (ver Figura 1), evidenciando desprendimientos de material con volumen inferior a 1m<sup>3</sup> donde parte de este material discurre hacia el andén aledaño, así como filtración constante de agua desde la base del talud, condición descrita en el DI-15103, donde se recomendó la restricción de uso del andén, que en noviembre de 2020 se desprendió un volumen aproximado de 7m<sup>3</sup>, (ver Fotografías 14 y 15).

**Fotografía 6.** Acceso peatonal CL 121 costado occidental del talud evaluado

- A la Secretaría Distrital de Movilidad - SDM y/o a la Alcaldía Local de Suba desde sus respectivas competencias, garantizar la recomendación de restricción de uso del andén localizado al costado occidental de la Av. Boyacá entre la CL 121 y la TV 72 A BIS en el Sector Catastral Club de Los Lagartos de la Localidad Suba, recomendación que permanece vigente hasta tanto se garanticen condiciones de estabilidad del talud de corte vial aledaño, con la implementación de medidas de contención y/o protección, recomendación impartida mediante el Formato No. 5420 del 25 de noviembre de 2020.

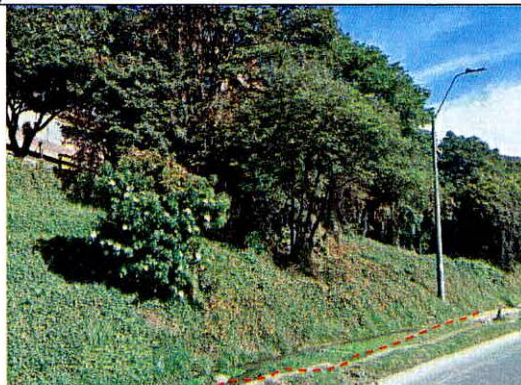
**Fotografía 7.** Zona donde se realizó las adecuaciones del Green el Club Campestre Los Lagartos.
