| | <b>DIAGNÓSTICO TÉCNICO</b> | Código: | <b>CR-FT-42</b> |

**DIAGNÓSTICO TÉCNICO - DI-20443**  
**SUBDIRECCIÓN DE ANÁLISIS DE RIESGOS Y EFECTOS DE CAMBIO CLIMÁTICO**  
**GRUPO ASISTENCIA TÉCNICA**  
**RADICADO IDIGER No. 2024ER5715**

Actividad de la construcción – Posible afectación por obra aledaña.

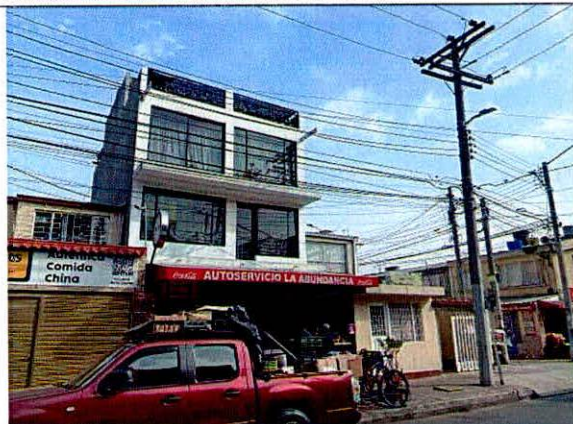
En atención al radicado No. 2024ER5715, personal del IDIGER realizó visita técnica de inspección el 18 de abril de 2024, a los predios que se presentan en la Figura 1, los cuales, se localizan en un sector de pendiente relativamente plana, consolidado urbanísticamente, que cuenta con la presencia de servicios públicos domiciliarios y vías de acceso vehicular pavimentadas (Ver fotografía 1).

**Fotografía 1.** Vista general del sector donde se emplazan los predios evaluados.

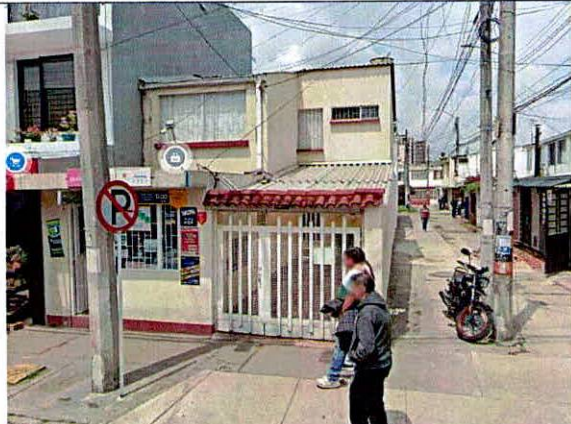
En el predio P1: KR 89 # 22-89, se emplaza una vivienda de dos niveles, construida en mampostería parcialmente confinada, placa de entrepiso en concreto y cubierta en tejas traslúcidas y de fibrocemento, soportadas por una estructura metálica que se apoya directamente en los muros de cerramiento perimetral (Ver fotografía 2). Por su parte, en el predio P2: KR 89 # 22-83, se emplaza una edificación de tres niveles y una terraza, de uso comercial y residencial, construida en un sistema estructural de pórticos en concreto y placa de entrepiso en el mismo material (Ver fotografía 3), el cual, se localiza al costado occidental de P1.

**Fotografía 2.** Vivienda emplazada en predio P1: KR 89 # 22-89.

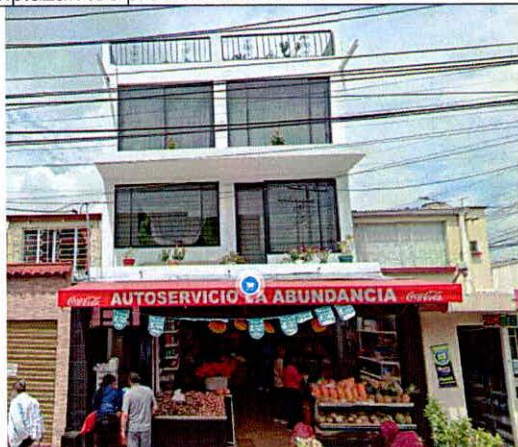
**Fotografía 3.** Edificación emplazada en P2: KR 89 # 22-83.

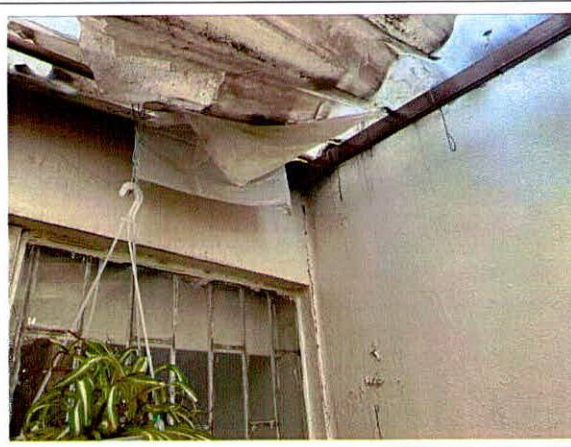
Se realiza inspección al interior del predio P1: KR 89 # 22-89, en compañía de la Señora Elsa Judith Parra, responsable del predio, quien informa que, se han presentado humedades y fisuras en los muros internos vivienda, debido a una obra de construcción que se adelantó durante el año 2023 en el predio colindante al costado occidental P2: KR 89 # 22-83, situación que no se puede verificar durante la visita. Durante la inspección se evidencian manchas de humedad y fisuras con aberturas de 2mm y longitudes de hasta 30cm sobre los muros internos divisorios, en el sector de la entrada, salacomedor y patio de ropas (Ver fotografías 4 a 6). Sin embargo, no se observan daños como grietas, desprendimientos o pérdida de verticalidad en los muros, que puedan alertar sobre una condición de riesgo por sus condiciones físicas observadas.

- Afectación por actividades constructivas adelantadas en el predio P2: KR 89 # 22-83.
- Ausencia de mantenimiento de la vivienda emplazada en P1: KR 89 # 22-89.

**Fotografía 4.** Fisuras y húmedas en la vivienda de P1, sector patio de ropas.

- A los responsables, encargados y/o propietarios de la vivienda emplazada en el predio P1: KR 89 # 22-89, en el Sector Catastral Ferrocaja Fontibón de la Localidad de Fontibón, hacer un seguimiento periódico de las condiciones de estabilidad de los muros divisorios internos que presentan fisuras y humedades, con el propósito de desarrollar intervenciones oportunas que impidan la manifestación de situaciones que generen condiciones de riesgo.

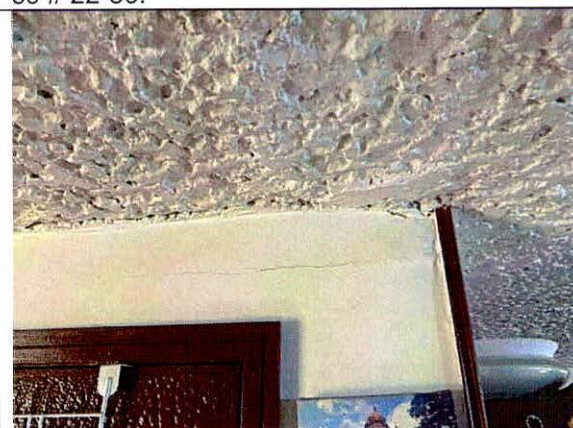
**Fotografía 5.** Fisuras en la vivienda de P1, sector patio de entrada.

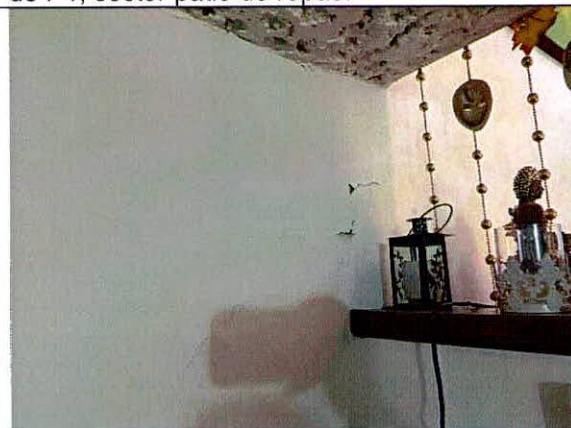
**Fotografía 6.** Fisuras en la vivienda de P1, sector patio de salacomedor.

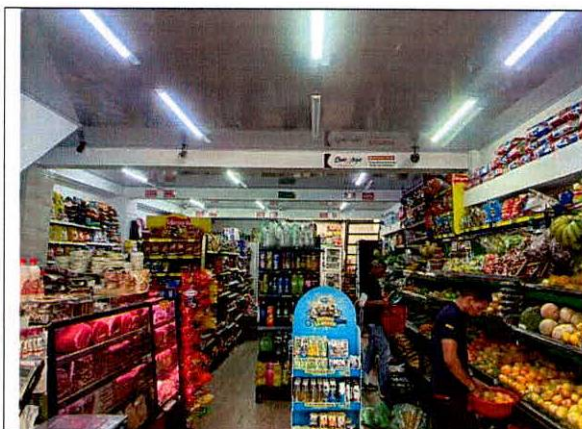
De igual forma, se realiza inspección al interior del predio P2: KR 89 # 22-83, en compañía de la Señora Hortencia Ortiz, responsable del predio, quien manifiesta que, realizó una obra en su predio, consistente en la construcción de una edificación de tres niveles con terraza, la cual se ejecutó durante el año 2023 y actualmente se encuentra terminada. Durante la inspección, no se observan daños como grietas, desprendimientos o pérdida de verticalidad sobre los elementos que conforman la estructura de la vivienda (Ver fotografías 7 y 8).

**Fotografía 7.** Vista al interior del local comercial de P2, sin evidencia de daños.

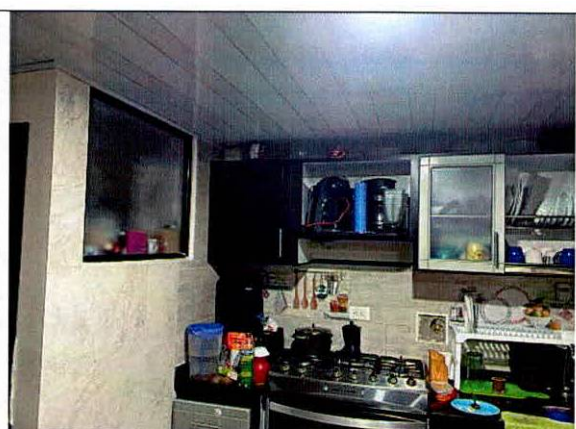
**Fotografía 8.** Vista al interior de la vivienda de P2, sin evidencia de daños.
